Syndicat Mixte d'Aménagement de la Vallée de
l'Aisne Supérieure (SMAVAS)
**Mission de maîtrise d'œuvre pour le rétablissement
de la continuité écologique de la Biesme et ses
affluents**

Réunion de chantier au Islettes – Au lieu-dit du Moulin Moulet :

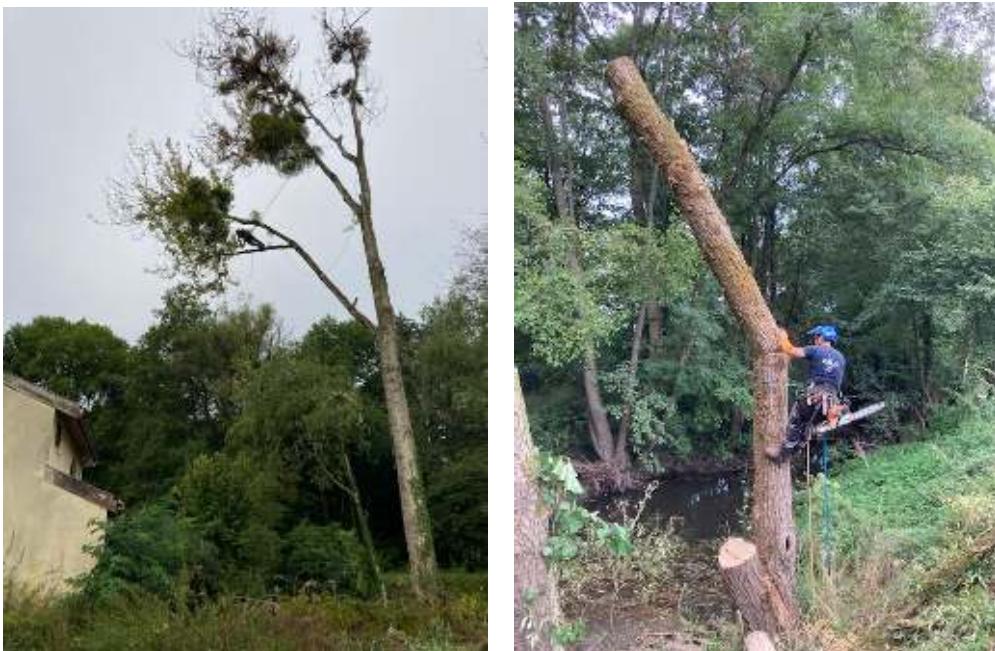
Les travaux ont démarré lundi 12/09 par les abattages les plus complexes, et notamment le peuplier qui surplombait l'habitation et qui posait problème pour le remblaiement du bras usinier.

Figure 1 : Abattages d'arbres à risques réalisés par un élagueur de l'entreprise (A gauche : Peuplier surplombant l'habitation - A droite : Taille d'un saule en têtard à 3m)

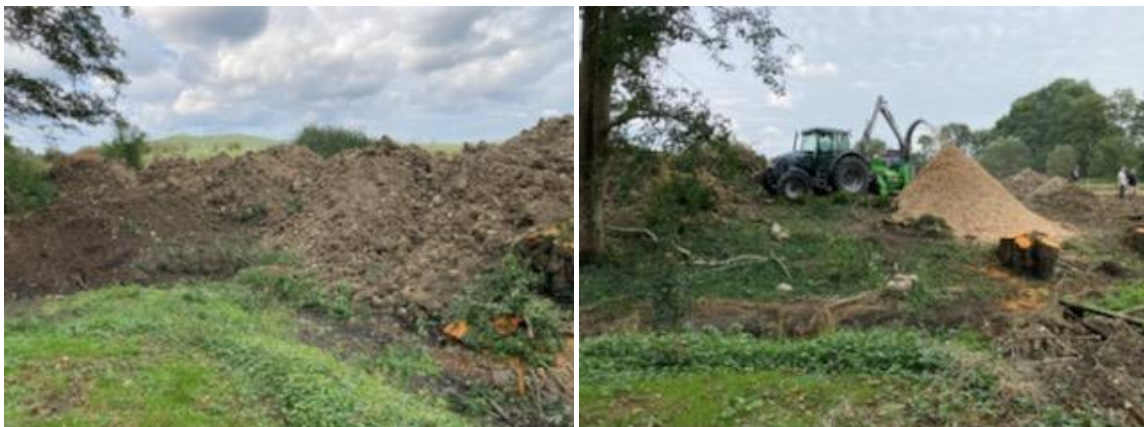
Le transfert des matériaux depuis le site de fourniture (chantier de la STEP de Clermont en Argonne) à débuté ce jeudi matin. Aussi une pelleteuse à été livrée sur le site de à Clermont et 4 tracteurs acheminent les matériaux.

Figure 2 - Gauche : Terres apportées depuis le site de Clermont en Argonne - A droite : Broyat produit à partir des houpiers des arbres abattus

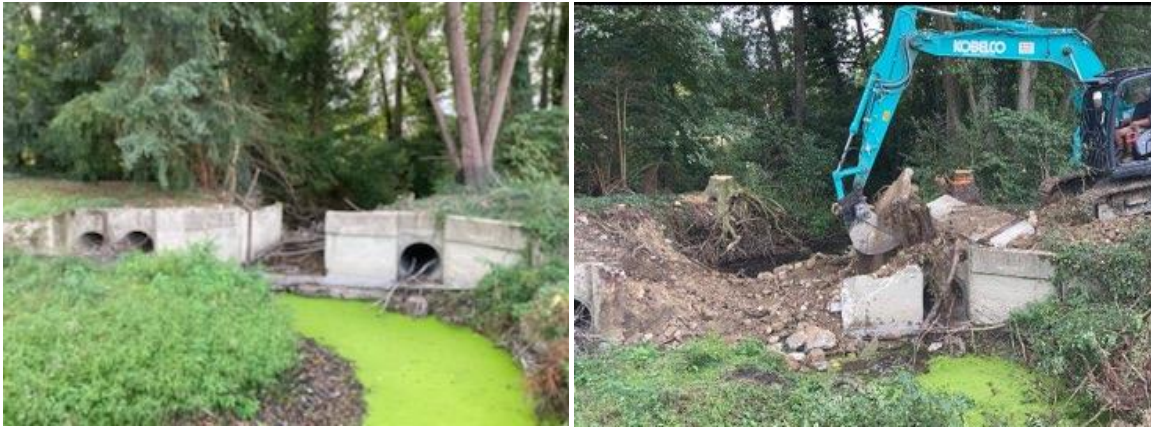
M. Fayon explique que les maçonneries à l'aval seront démantelées et qu'une noue connectée par l'aval sera réalisée dans le tiers aval du bras de décharge.

Figure 3 : Maçonneries aval - Avant et en cours de démolition

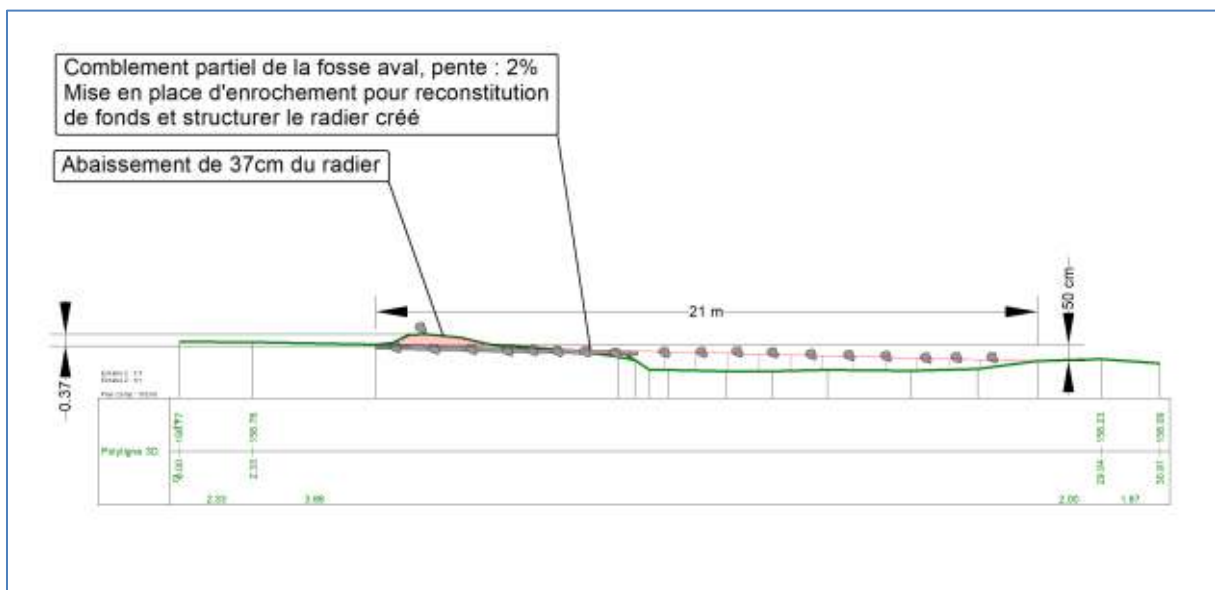
Figure 4 : Profil en long projet du bras principal

Concernant la découpe du radier, la cote finie après travaux devra être abaissée de 37cm par rapport à l'état actuel.

Cependant, un radier devra être recréé durant les travaux. Il s'agira d'un fond pierreux liaisonné qui permettra d'imiter un radier naturel en jouant un rôle stabilisateur sur la maçonnerie latérale.

Aussi, en intégrant l'épaisseur de ce radier, il sera nécessaire d'abaisser le point le plus haut de 52cm puis d'y recréer le radier d'environ 15cm d'épaisseur.

Le radier béton sera réalisé sur toute la longueur du bâtiment, puis, une fois dans la fosse de dissipation, il s'agira de placer des blocs libres et légèrement agencés pour réaliser un fond pierreux qui viendra s'achever sur le radier naturel à l'aval.

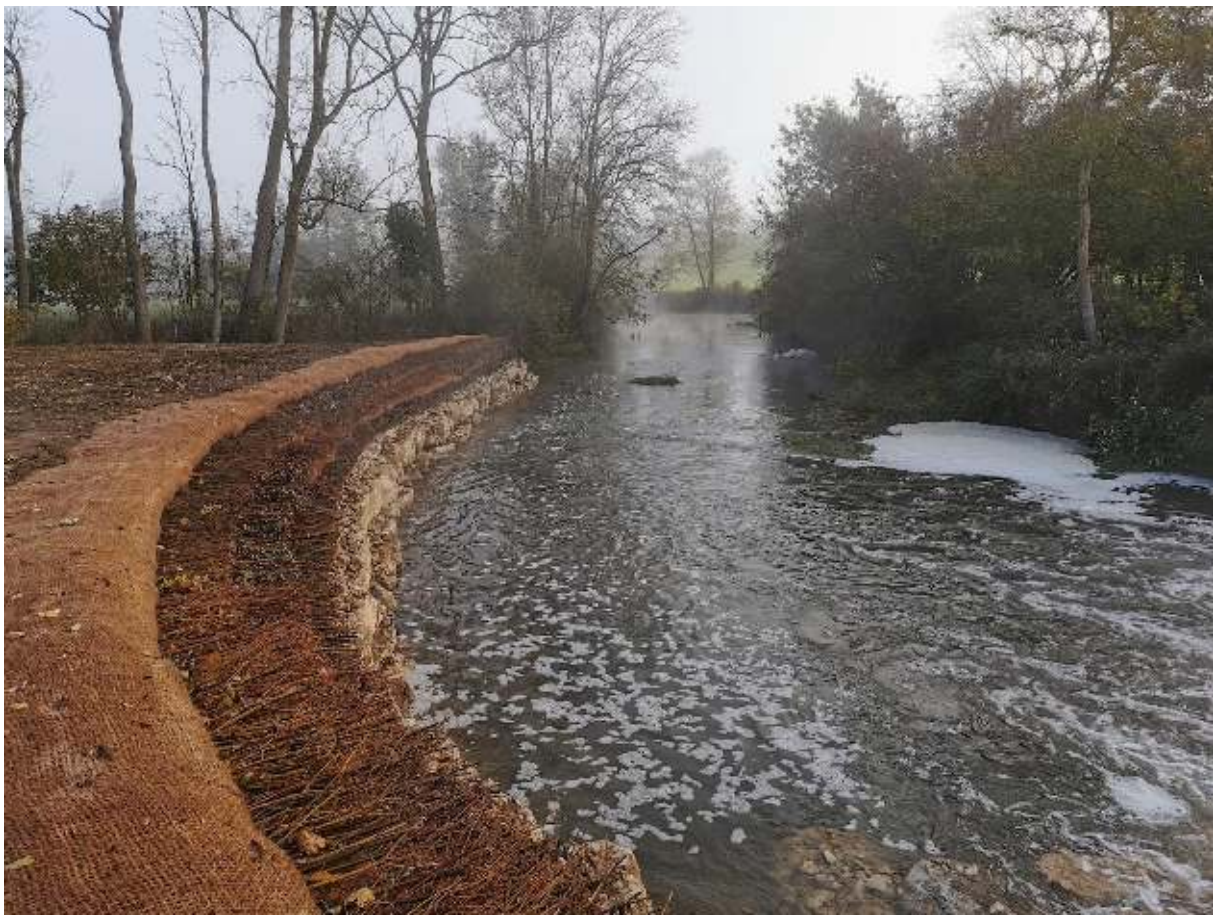
M. Fayon explique que la rive gauche sera démantelée pour réaliser un talus en technique mixte, il s'agira sur le bas de talus de réaliser un enrochement du pied de berge et des lits de plançons de saules.

Figure 5 : Exemple de réalisation protection de berge en technique mixte
