Syndicat Mixte d'Aménagement de la Vallée de
l'Aisne Supérieure (SMAVAS)
**Mission de maitrise d'œuvre pour le rétablissement
de la continuité écologique de la Biesme et ses
affluents**

Réunion de chantier du 29 septembre :

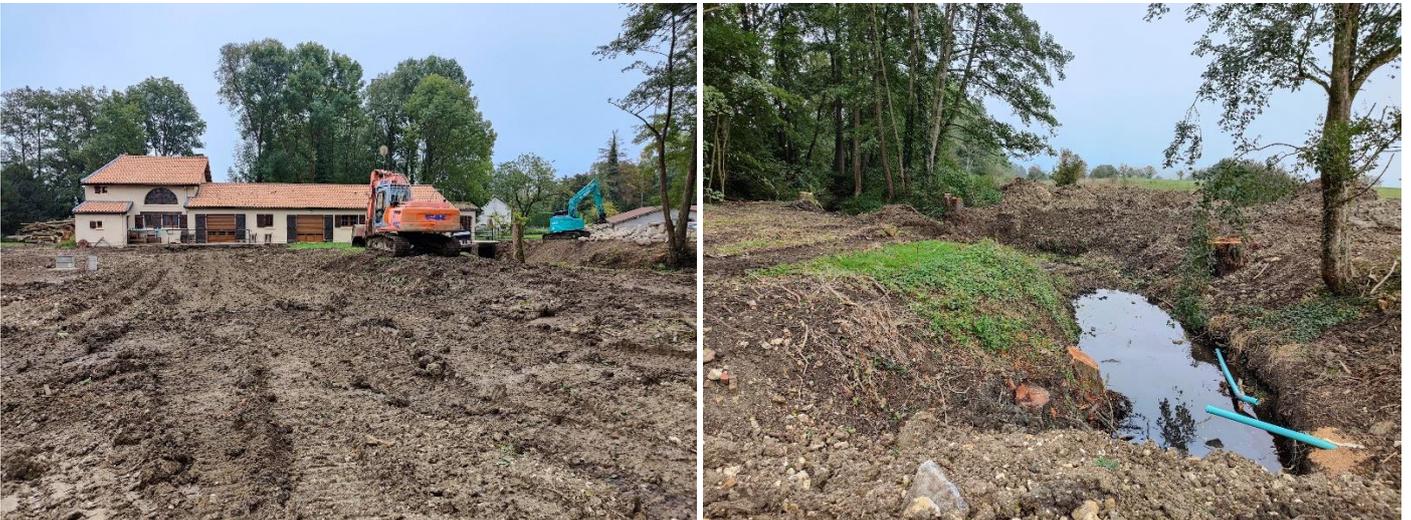
Le raccordement des eaux claires à été finalisé. Les regards ont été posés dans les règles de l'art.

Il est acté que le point le plus haut du remblaiement sera réalisé au niveau des regards puis baissera progressivement en formant un petit vallon pour rejoindre la noue.

Figure 1 : A gauche - Photographie vu vers l'habitation et les regards_ A droite - vue vers l'aval, la noue et le rejet d'eaux claires raccordé sur la noue

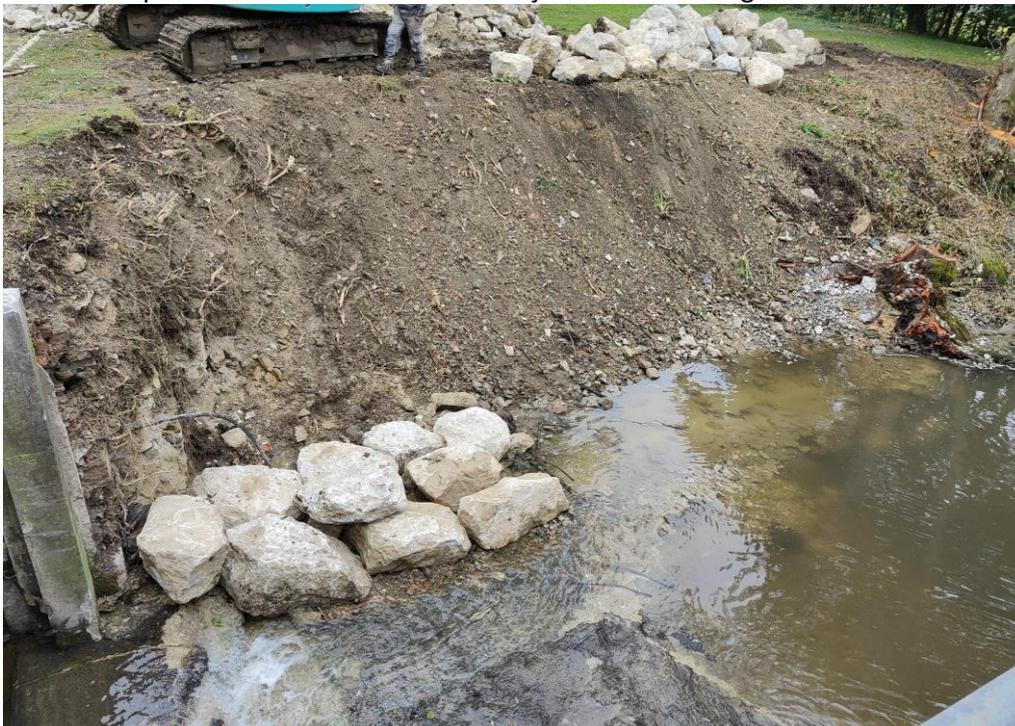
La réunion se poursuit par le début de la mise en œuvre de l'enrochement et la position des premiers blocs ainsi que le raccordement avec les maçonneries en rive gauche.

Figure 2 : Pose des premiers enrochements

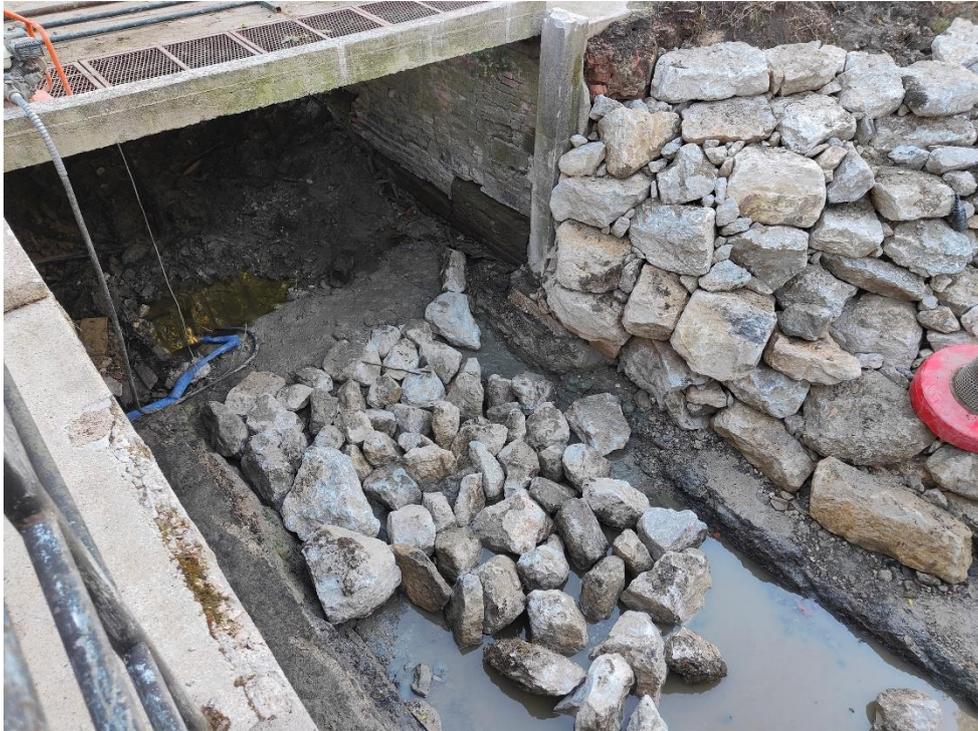
Les visites ont été réalisées dans le cadre de la mise en œuvre du radier rugueux. Le premier bloc à été implanté le mardi 3 octobre après finalisation.

Figure 3 : Pose des premières rangées de blocs

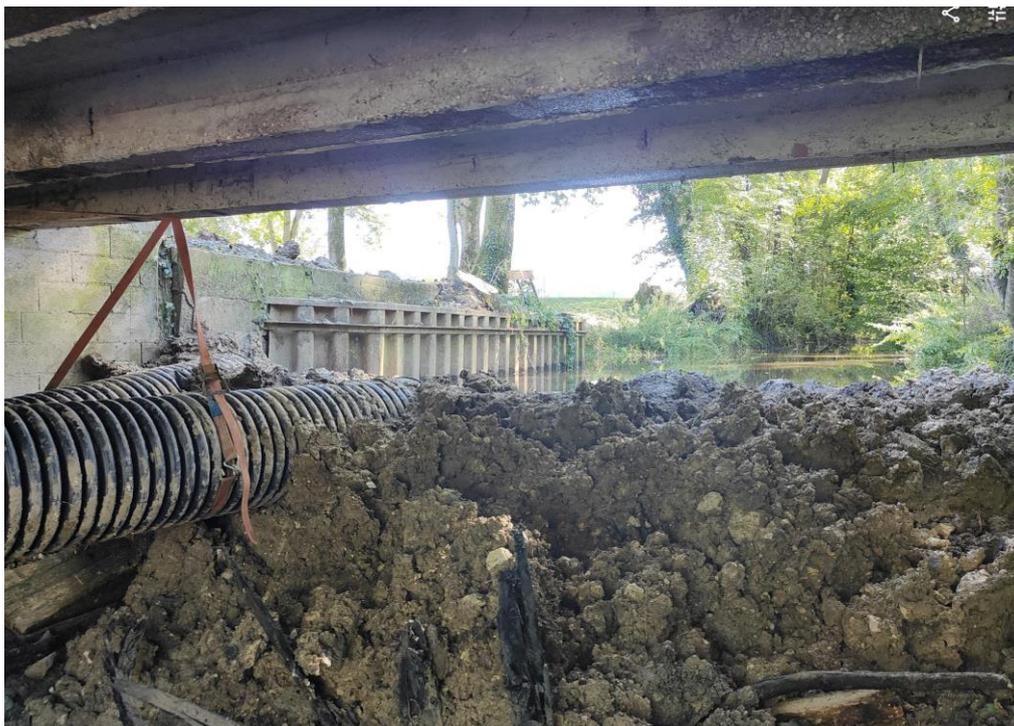
Un batardage a été réalisé pour mettre en assec la portion du cours d'eau qui sera concernée par la rampe rugueuse.

L'eau est ainsi renvoyée dans l'emplacement de l'ancienne turbine ce qui permet de travailler dans de bonnes conditions.

Figure 4 : Batardeau vu depuis l'aval

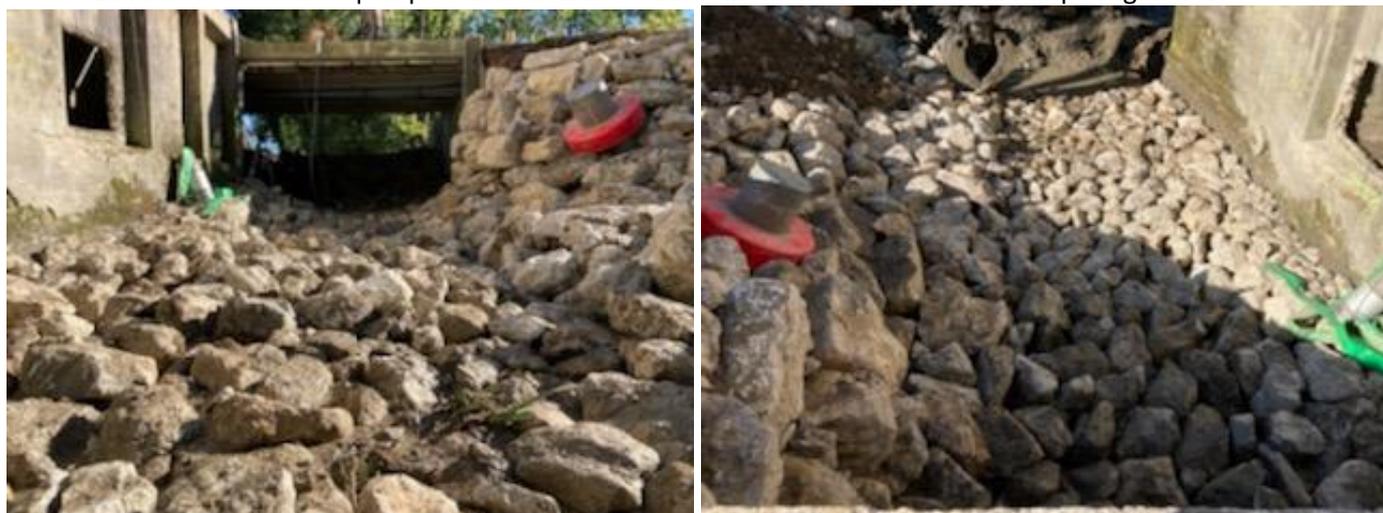
La visite a été réalisée quelques heures avant le liaisonnement des blocs de la rampe rugueuse.

Figure 5 : Finalisation du radier

La pente moyenne est légèrement plus importante que ce qui était planifié à cause des blocs naturels dont le calage et l'agencement sont plus compliqué que des éléments préfabriqués. Cependant, la pente finale obtenue est inférieure à 3% sur 6.5m et le radier présente plusieurs petites « marmites » propices au repos des migrateurs en cas de très fort débit ou très faible débit.

En période hydrologique moyenne, l'aménagement devrait se comporter comme un radier naturel, c'est-à-dire avec un léger affleurement des pierres à la surface de l'eau.

En accord avec l'OFB (M. Parisot) il est décidé de ne pas poursuivre l'empierrement des fonds qui devait se raccorder sur le prochain radier naturel mais simplement de maintenir la fosse de dissipation et d'assurer la pérennité du radier aval au moyen d'une légère recharge.

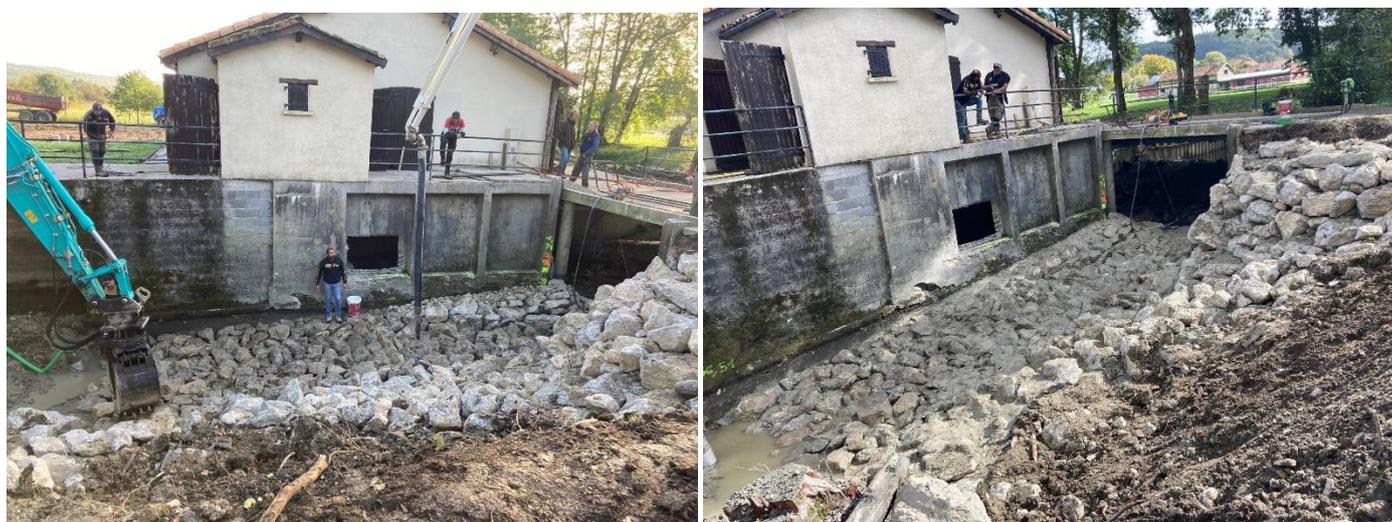
Figure 6 : Liaisonnement du radier
