# **Illustrations des travaux de rétablissement de la continuité écologique du ruisseau la Fontaine aux Charmes au cœur du hameau de La Harazée (Vienne-le-Château)**

| <p>Maitre d'oeuvre :</p> <p>N°T@ : 03.87.74.61.10    Fax : 03.87.74.61.10</p> | <p align="center">Plan de scénario envisagé<br/>pour le Ruisseau de la Fontaine aux Charmes</p> <p>Phase d'étude : PRO    Date : 10/2021</p> | <p>Maitre d'ouvrage :</p> <p>N°T@ :</p> |

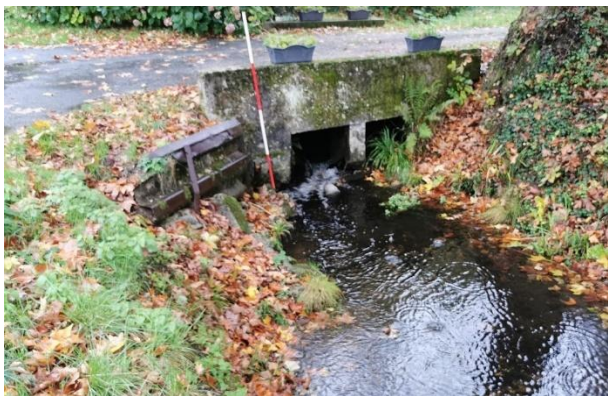
Dans le hameau de La Harazée, 3 obstacles à la continuité écologique se succèdent. Le 1<sup>er</sup> obstacle est le pont de la « rue de l'église ». Ce vieux pont voûté en brique s'est en effet effondré sur sa partie aval il y a plusieurs années suite au passage d'un camion. La partie aval du pont voûté avait alors été remplacé par deux buses. Ces buses d'une longueur chacune de 1 m ont été mal calées et font obstacle à la continuité écologique.

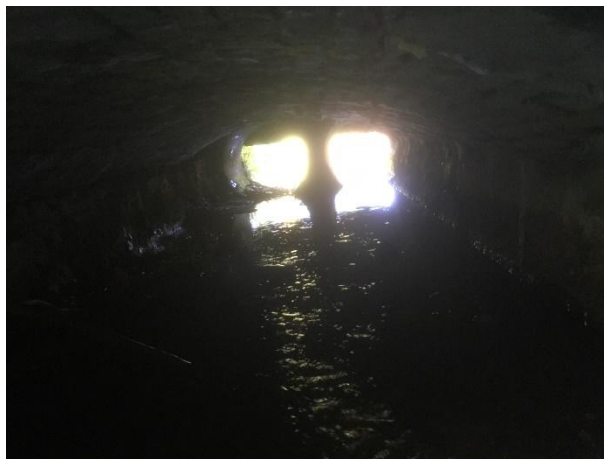
Vue depuis l'amont de l'intérieur du pont de la « rue de l'église ». Le pont voûté en briques se termine par 2 buses en béton d'1 m de longueur.

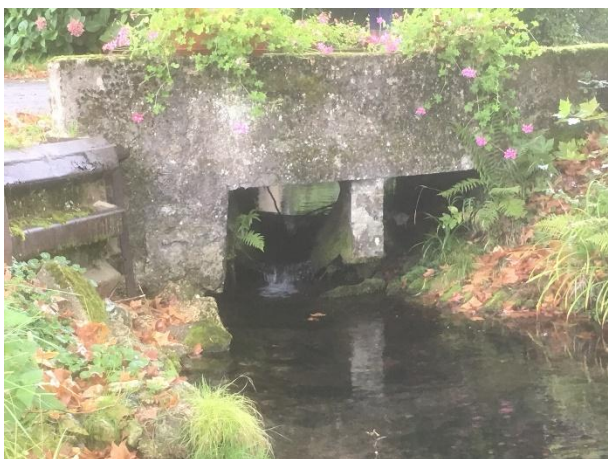
Ces buses certes de faible longueur (1 m) sont infranchissables du fait d'une part de la pente au sein de ses buses (vitesses trop importantes et tirant d'eau trop faible) et d'autre part de chute d'eau occasionnée en sortie de buse (25 cm). Au total le dénivelé amont-aval de la buse principale est de 35 cm.

En aval du pont de la « rue de l'église », une succession de 4 seuils sous forme de rampe en pente douce de 3-4 m de longueur ont été aménagés pour rattraper les 35 cm de dénivelés infranchissables des deux buses du pont. Les rampes ont été aménagées avec des gros blocs en enrochements non gélifs en fond de fouille surmontés par du concassé 80-200 cm. Les rampes ont une forme évasée pour accroître le tirant d'eau d'étiage et les rendent franchissable en toutes conditions hydrologiques.

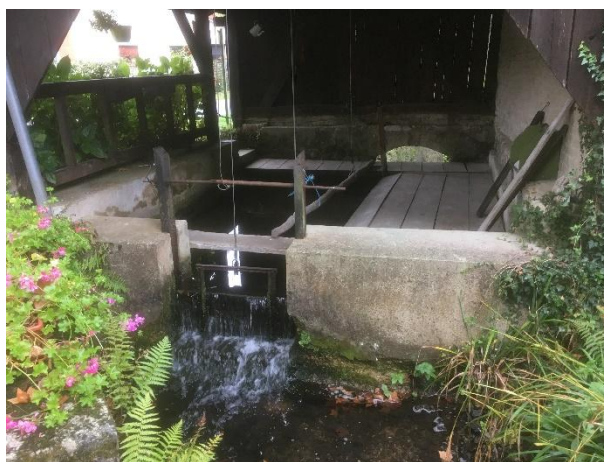
Autre obstacle juste en amont du pont, le lavoir du hameau ; et plus particulièrement le vannage fermé et le petit seuil sous-jacent.

Concernant le vannage du lavoir, le vannage a été démantelé et une échancrure réalisée dans le petit seuil sous-jacent au vannage.

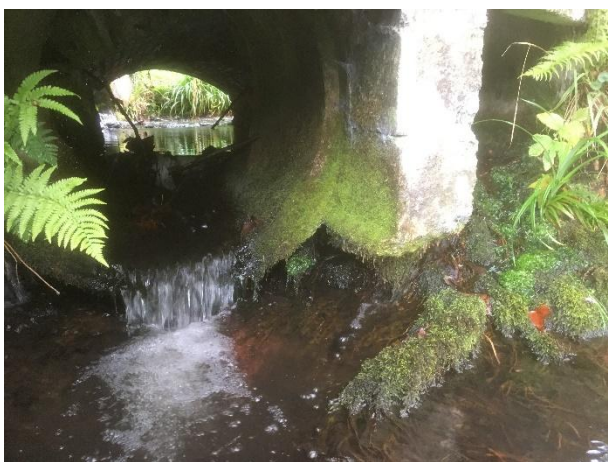
Gros plan sur la buse principale faisant obstacle à la continuité écologique du ruisseau de la Fontaine aux Charmes.

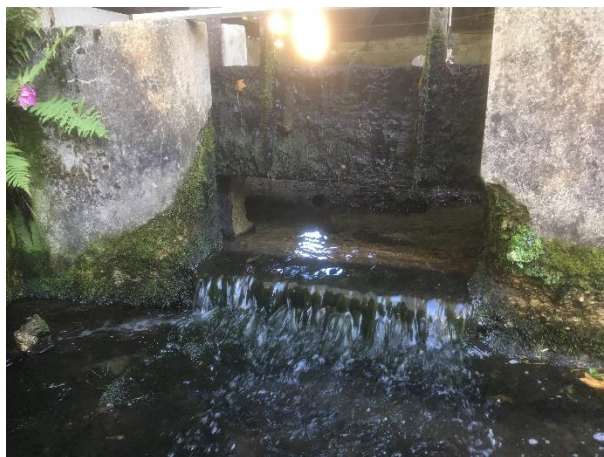
Même vannage ouvert, demeure un petit seuil maçonné d'une hauteur de 10 cm faisant obstacle à la continuité piscicole en étiage.

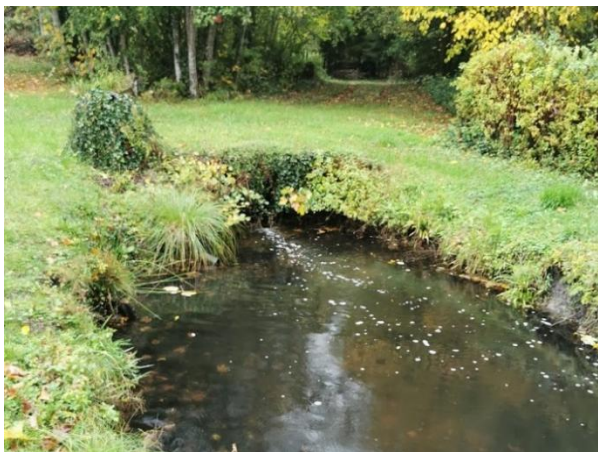
En amont du lavoir, un passage busé fait également obstacle à la continuité piscicole. Le faible tirant d'eau conjugué à la chute aval de l'ouvrage le rendent infranchissable. D'autant plus qu'avec l'ouverture du vannage du lavoir, le remous disparaît et la hauteur de chute en sortie de buse passe de 10 cm à 40 cm.

Après enlèvement de l'ancienne buse, le profil en long du ruisseau est repris : terrassement du lit et pose d'une couche de concassé 80-200 cm calée à la cote amont du fond du lit du ruisseau à l'amont et ayant une légère pente. Après calage du fond du lit, une demi-buse en acier d'un diamètre d'1,20 m est posée sur le fond du lit.

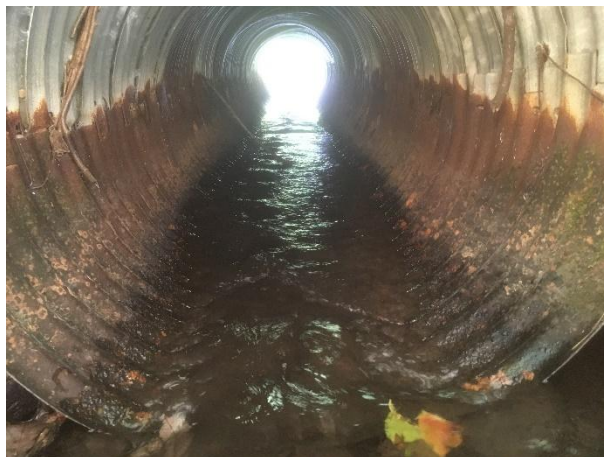
Vue de l'intérieur de la buse faite en tôle ondulée. En cas de très fort cumul pluviométrique, il arrive occasionnellement que la buse monte en charge et le ruisseau déborde alors sur la chaussée.

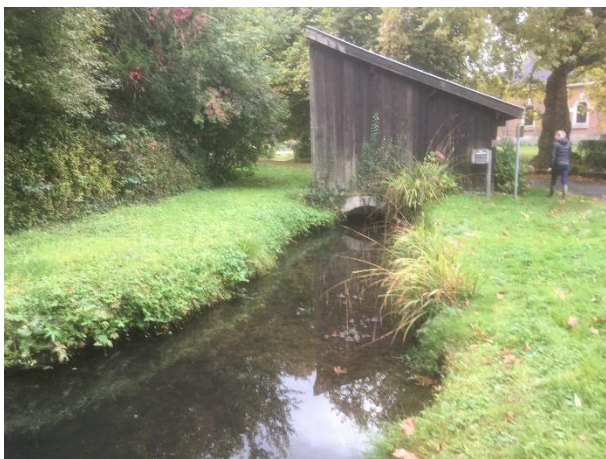
Remous du lavoir lorsque le vannage est fermé. Remous qui remonte jusqu'à la sortie du passage busé amont.

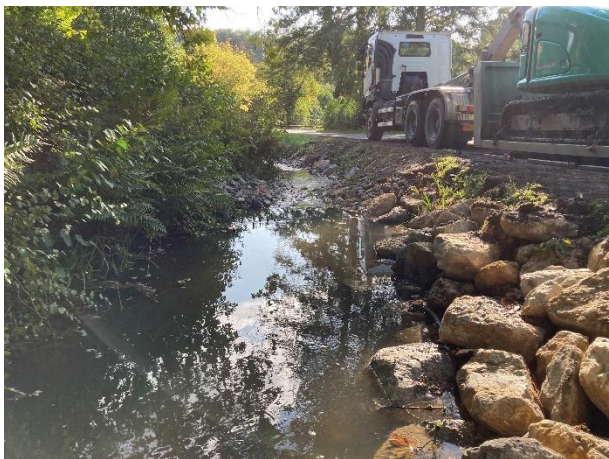
En amont du 1<sup>er</sup> seuil, une grande fosse s'est créée. Elle vient ennoyée la buse rive droite du pont. Cette fosse sert de fosse de dissipation en sortie de l'ouvrage et de zone de repos pour les poissons en migration.

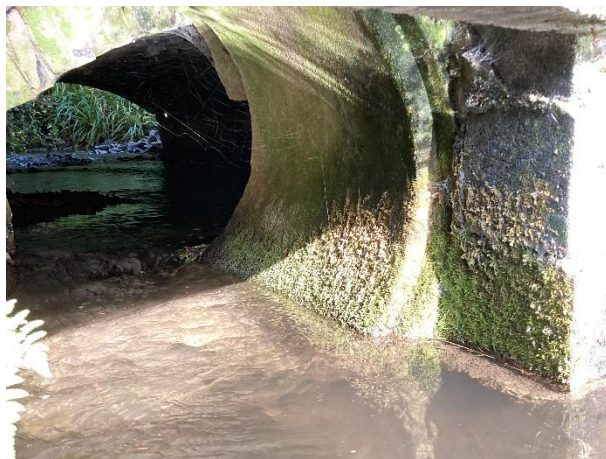
Buse ennoyée après réalisation de la 1<sup>er</sup> seuil aval à l'ouvrage. Ennoisement ne remontant pas plus haut que l'amont de la buse, pour conserver la capacité hydraulique de l'ouvrage. Au sein du pont voûté, l'ouvrage est franchissable en étiage (tirant d'eau suffisant et pente d'1 %).

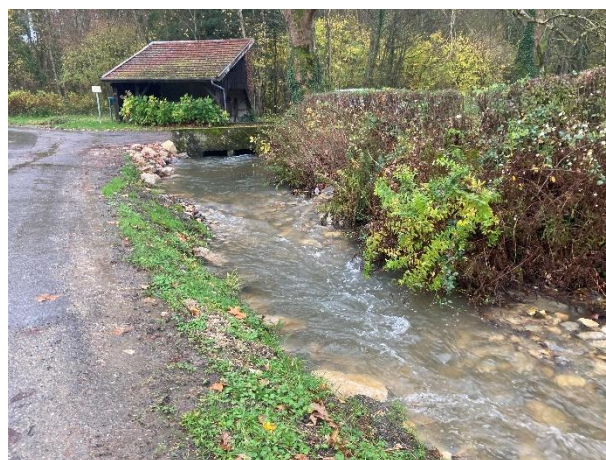
Fonctionnement hydraulique en très hautes eaux des successions de rampes aménagées en aval du pont de la « rue de l'église ». Ouvrages franchissables (vue aval des aménagements) .
