# **Illustrations des travaux de rétablissement de la continuité écologique du ruisseau de Pairu en aval de la RD 2 (Lachalade)**

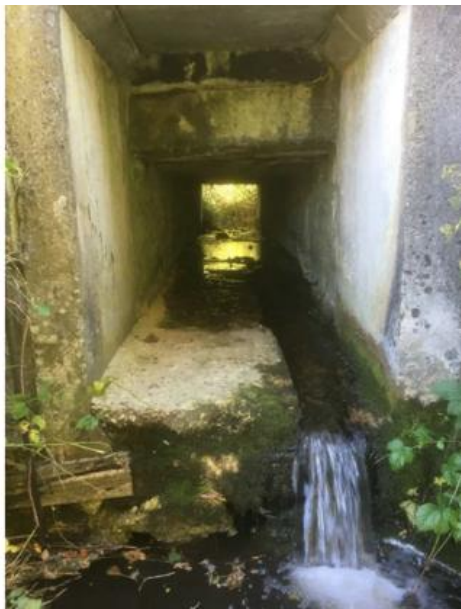
Chute de 50 cm au droit de l'ouvrage RD 2.

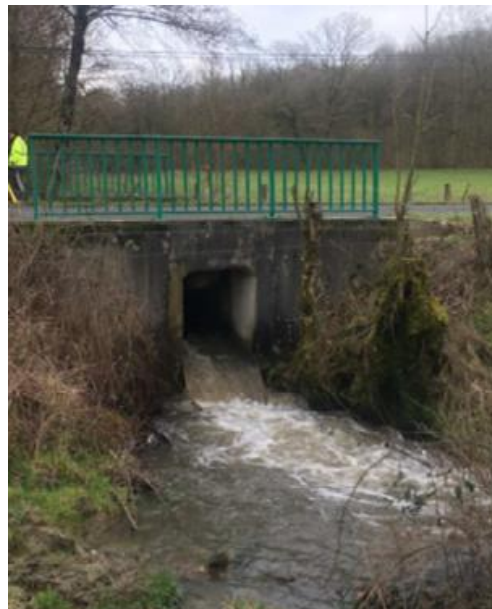
L'ouvrage RD 2 en hautes eaux.

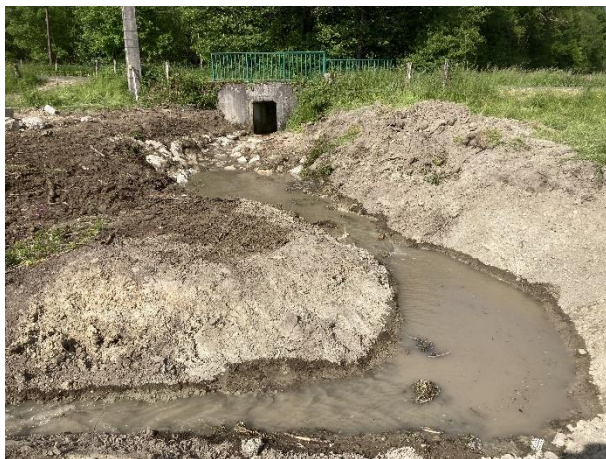
Comme pour les autres affluents de la Biesme, rupture de la continuité écologique en raison de l'érosion régressive qui s'est mise en œuvre sur les affluents de la Biesme suite au redressement passé de la Biesme générant son incision. Sur le Pairu, outre l'ouvrage RD 2, plusieurs seuils racinaires font également obstacle à la continuité écologique. Les travaux de rétablissement de la continuité écologique consistent comme pour le ruisseau de la Gorge aux Sangliers à créer un lit méandriforme en aval de la RD 2 pour contourner les ouvrages faisant obstacle et attraper la hauteur de chute cumulée de 2 m sur un linéaire de 170 ml de nouveau lit méandriforme, au lieu d'un linéaire initial de de cours d'eau de 120 ml. La pente moyenne après travaux de création du lit méandriforme est de 1,17 %.

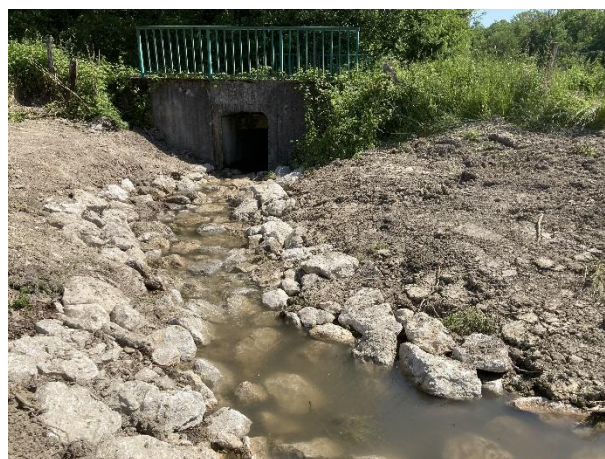
Radier en sortie de l'ouvrage après comblement de l'ancienne fosse.

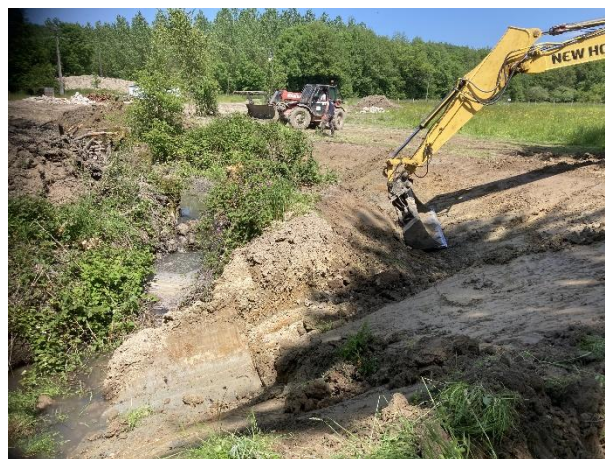
Façonnement d'un méandre du futur lit du Pairu, avant reconnexion du cours d'eau et comblement de l'ancien lit. Sur l'ancien lit on perçoit un seuil racinaire en arrière-plan faisant obstacle à la continuité écologique.

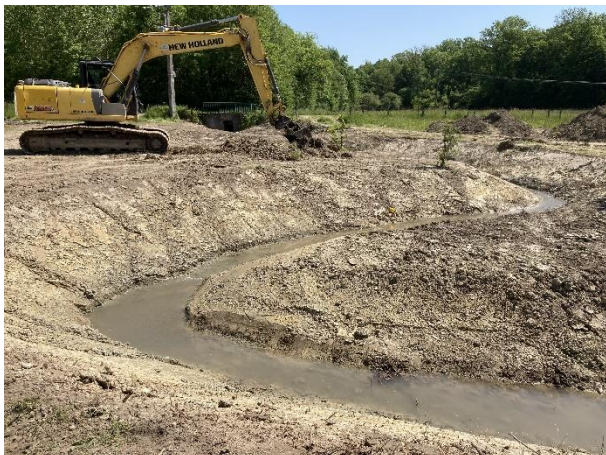
Méandre après son profilage à la pelle hydraulique et comblement de l'ancien lit. Les aménagements de diversification et de stabilisation du profil vont pouvoir être mis en œuvre.

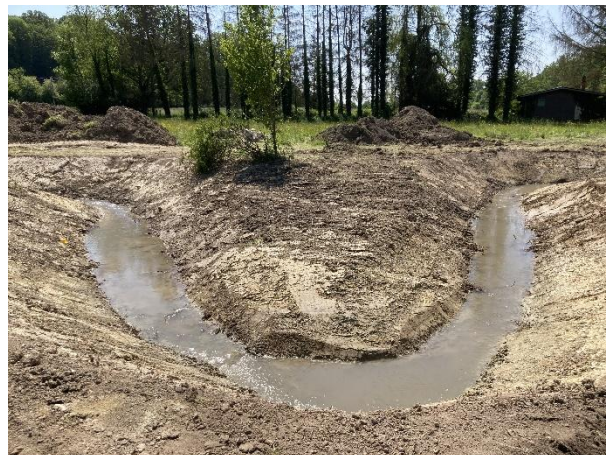
Autre méandre façonné avant aménagements de diversification.

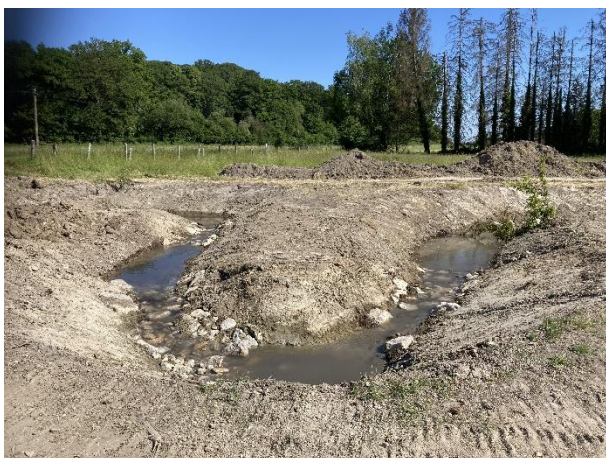
Aménagements de diversification et stabilisation du profil du lit méandré : radiers de fond, plats courants, mouilles, disposition de blocs épars. Succession des faciès assurant un maintien pérenne du profil en long souhaité de la rivière et donc de la continuité écologique du ruisseau, ainsi que de multiples habitats.

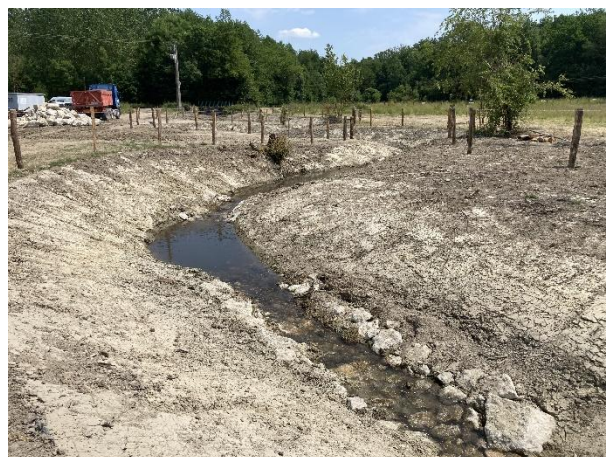
Radiers et fosses se succèdent. Les pieds de berges sont ensuite bouturés et une clôture à barbelés posées de part et d'autre du cours d'eau jusqu'à la confluence avec la Biesme.

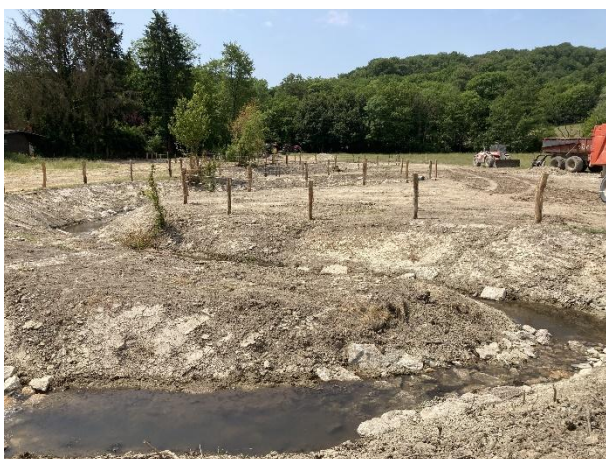
Vue d'ensemble sur plusieurs méandres après l'ensemble des travaux réalisés.

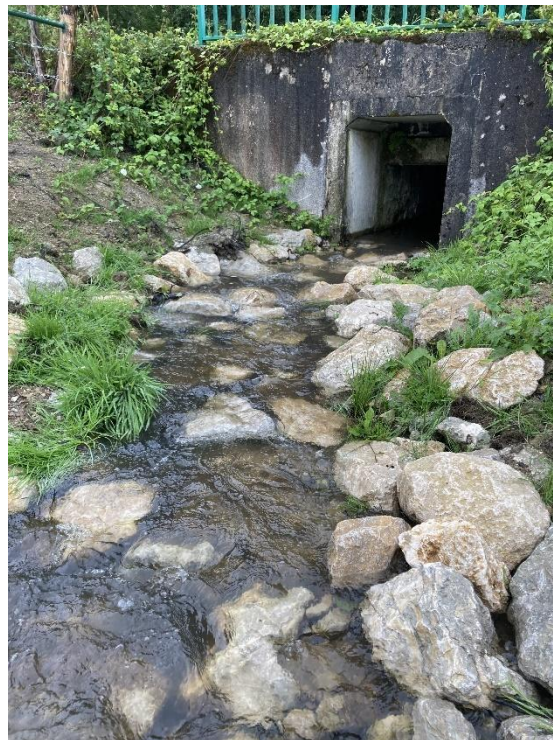
Radier en sortie de l'ouvrage, 2 mois après travaux (début août 2023).

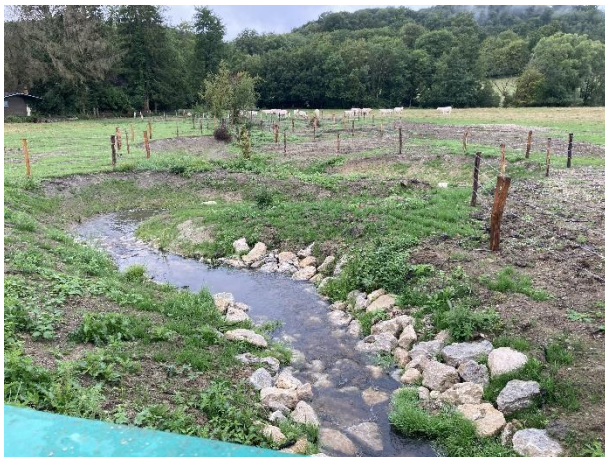
Enchainement des méandres (7 méandres au total). Lit méandriforme d'une longueur de 170 ml. Vue depuis le pont de la RD 2 en août 2023.

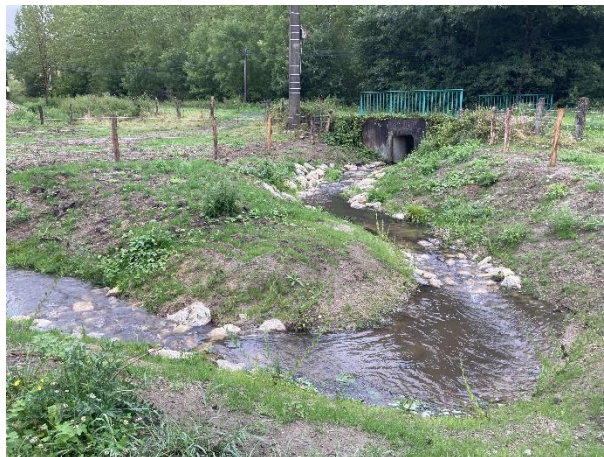
Vue sur le 1<sup>er</sup> méandre 2 mis après travaux et le pont de la RD 2.

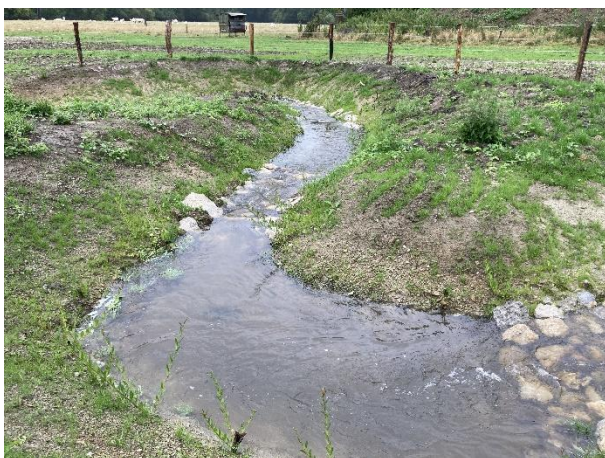
Radiers et fosses se succèdent. Quasiment Plus de 80 % de reprise des boutures et revégétalisation rapide des berges.

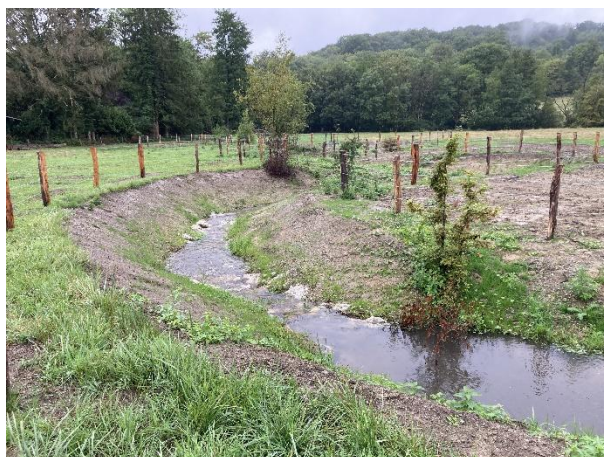
Photo 2 mois après travaux d'un autre méandre. Autant que possible, quelques arbres ou arbustes ont été conservés. Les souches recépées d'aulnes ou d'érables champêtres reprennent toutes très bien.

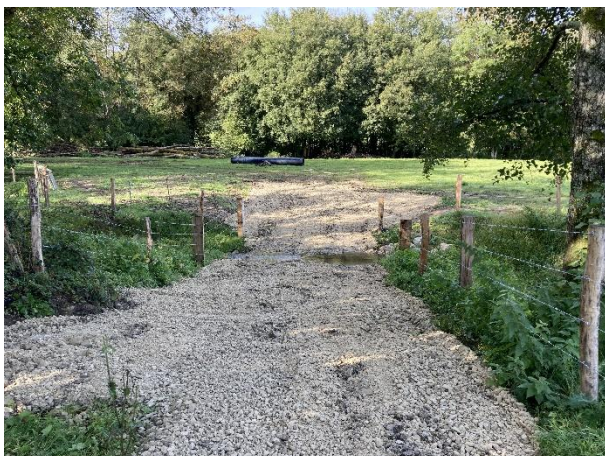
Deux passages à gué ont également été aménagés pour permettre le franchissement du bétail, leur accès aux trois prés de l'exploitant et leur abreuvement.

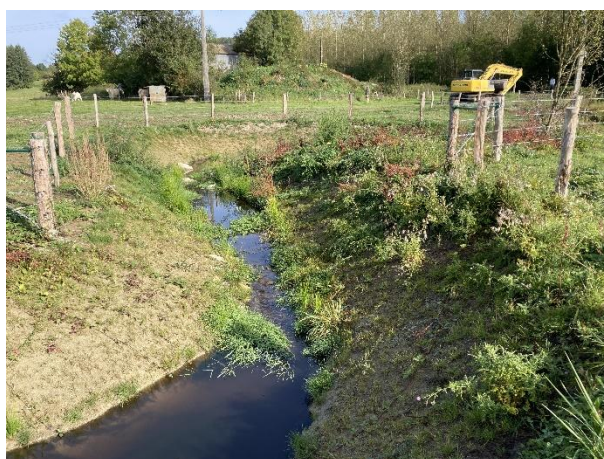
En octobre 2023 (4 mois après travaux), on constate qu'outre la belle reprise des boutures et la revégétalisation naturelle des berges et rives, une végétation hélophyte se développe en pied de berge du ruisseau (joncs, glycérie, ...).

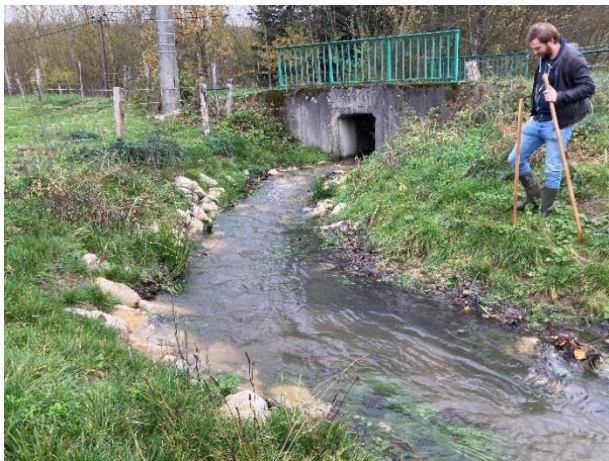
Sortie de l'ouvrage du Pairu en hautes eaux. Piquetage des plantations de ripisylves à réaliser cet hiver 2023. L'implantation de chaque arbre, chaque essence est préalablement piquetée par le SMAVAS et le maître d'œuvre, avant que l'entreprise procède aux plantations.

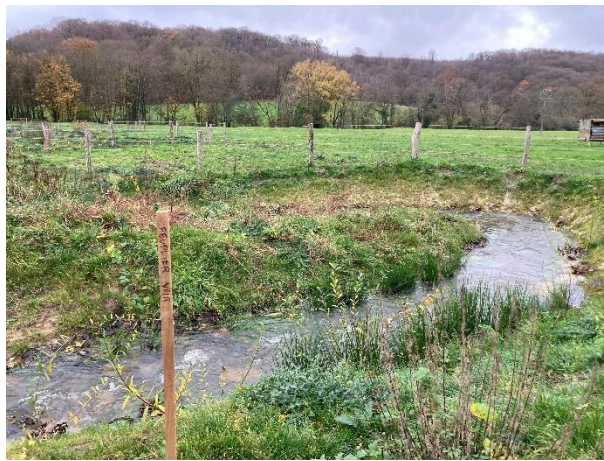
Volontairement aucune essence courante de ripisylve, de type saule, aulne, frêne, ... n'est prévue dans les plantations ; qui reviendront naturellement. C'est d'ailleurs ce qui est constaté sur le Pairu, où l'aulne glutineux, aubépine, églantier, ... se sont déjà implantés en seulement quelques mois après travaux, de nombreuses autres essences issues de recépage ou de drageons repoussent (érable champêtre, prunellier, ...). Le SMAVAS et le maître d'œuvre ont optés pour une diversification des essences et la plantation d'essences moins courantes en ripisylve : peuplier noir, pommier sauvage, poirier sauvage, tilleul, merisier, chêne pédonculé, érable champêtre, noyer, ...

A noter que le piquetage des essences a pris en compte la sensibilité de chaque essence vis-à-vis du caractère hydromorphique du sol.

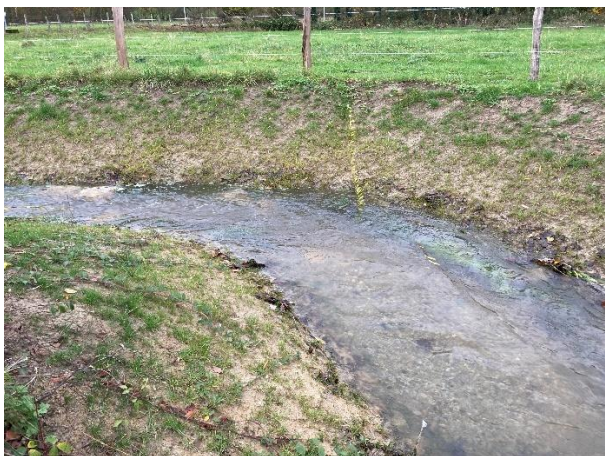
Avec les gros débits de cet automne 2023, les faciès ont déjà bien travaillés : les fosses façonnées se recreusent et le transit sédimentaire est bien actif. Sur cette photo, on perçoit au 1<sup>er</sup> plan en rive droite un banc d'alluvions fraîchement constitué en sortie de méandre... une frayère potentielle pour la truite Fario.
