# **Illustrations des travaux de rétablissement de la continuité écologique du ruisseau de la Prise au droit de l'ouvrage de franchissement de la RD 2 (Futeau)**

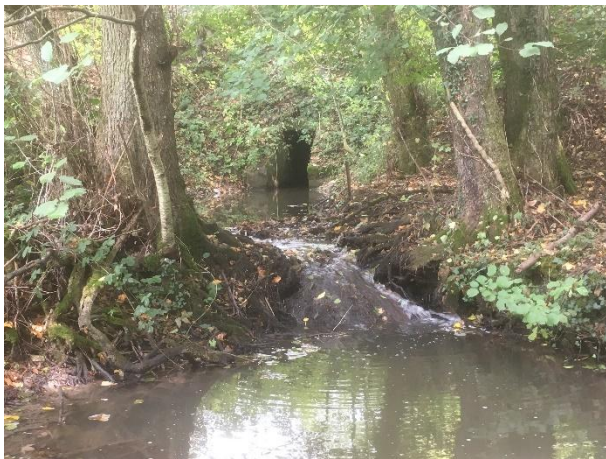
Seuil racinaire d'une hauteur de chute de 60 cm faisant obstacle à la continuité écologique du ruisseau de la Prise. L'ouvrage est situé 10 m en aval de l'ouvrage de franchissement de la RD 2. Il permet néanmoins de maintenir franchissable l'ouvrage RD. Le projet consiste à contourner le seuil racinaire en façonnant un ample méandre pour une pente de 2 %.

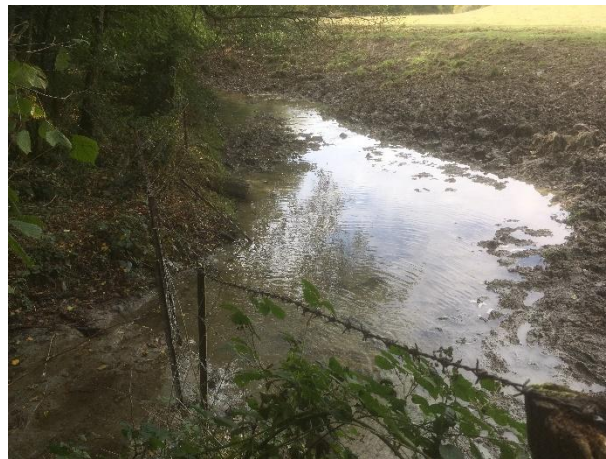
En aval, une zone d'abreuvement non aménagée d'un troupeau de bovins génère une dégradation du lit et un surélargissement du ruisseau.

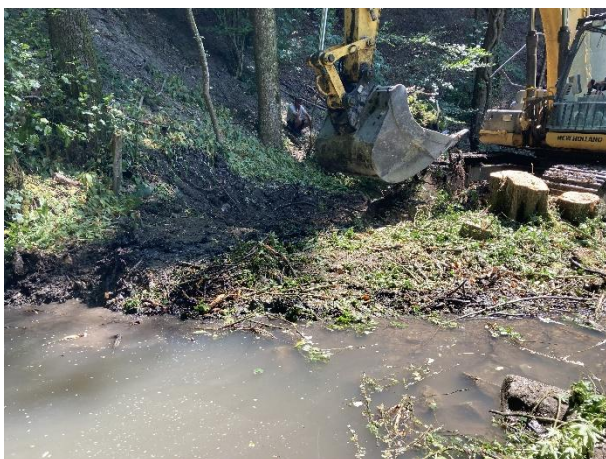
Après les travaux de coupe de la ripisylve nécessaire à la bonne exécution des travaux, la création du méandre de contournement du seuil racinaire débute.

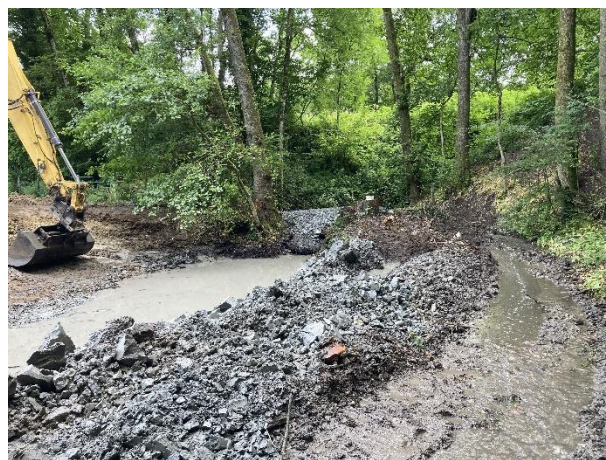
La fosse aval au seuil racinaire est conservée pour créer une mare. Une « diguette » en argile séparera la mare du méandre qui contournera la mare pour reprendre son thalweg à l'aval.

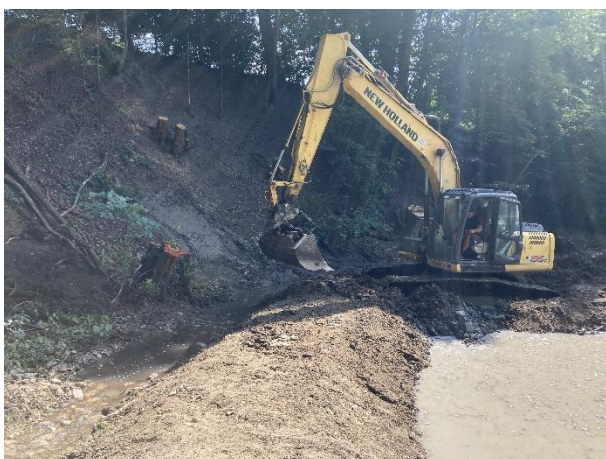
Façonnement du méandre et de la berge de rive droite (« diguette ») séparant mare et méandre.

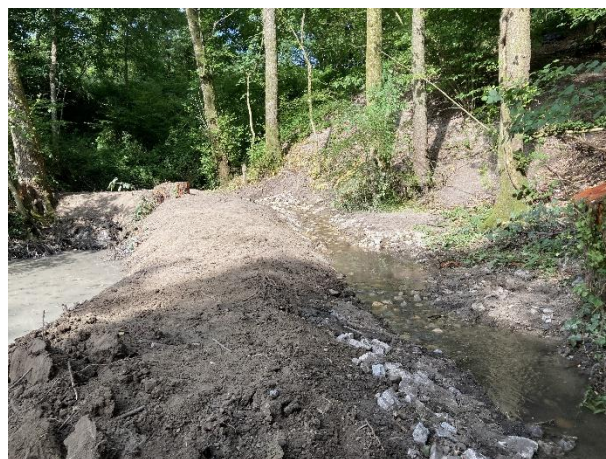
Le profil du fond du méandre et sa pente sont stabilisés par une succession de radier de fond réalisés avec un mixte de blocs non gélifs et de concassés calcaires 40-150. Radiers et fosses s'alternent.

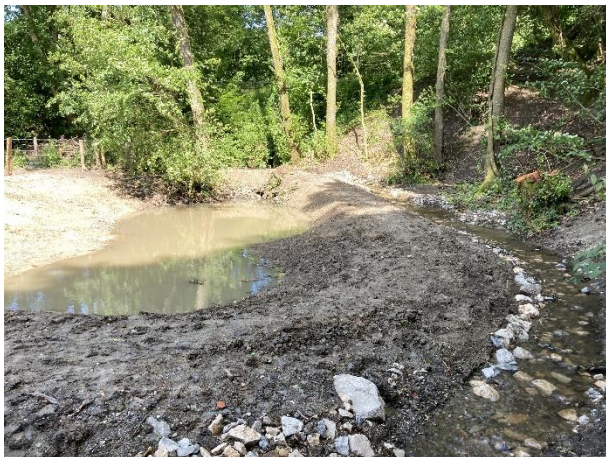
Vue sur le méandre créé et la mare réalisée au droit de l'ancienne fosse de dissipation. La digue séparant mare et méandre a ensuite étéensemencée et bouturée.

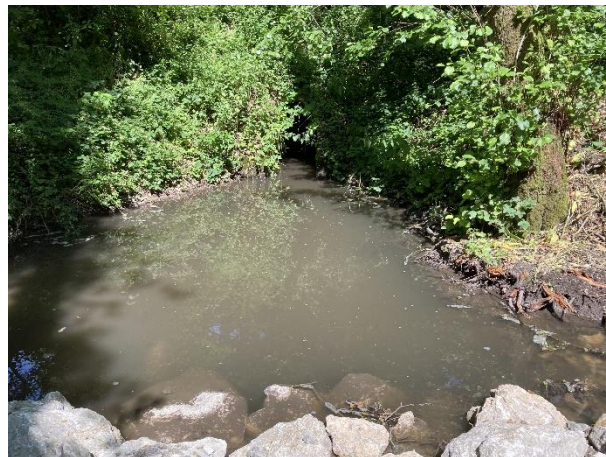
Vue sur l'ouvrage RD 2 et le début du méandre à droite de la photo. L'ouvrage demeure franchissable après aménagement. Le seuil racinaire a été renforcé par la création d'une digue protégée sur l'amont par quelques enrochements et un bouturage.

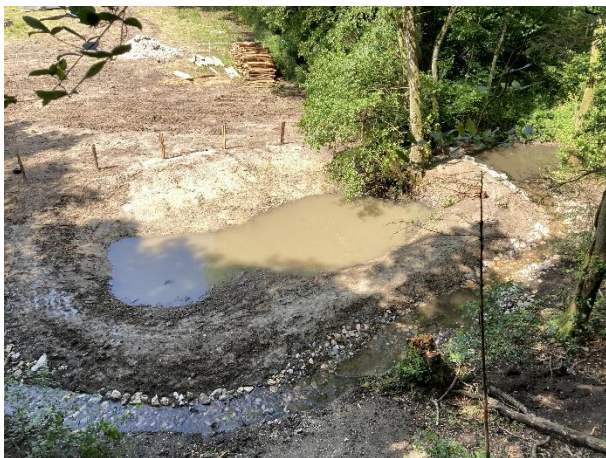
Vue du haut du versant sur la mare et le méandre contournant le seuil racinaire et la mare.

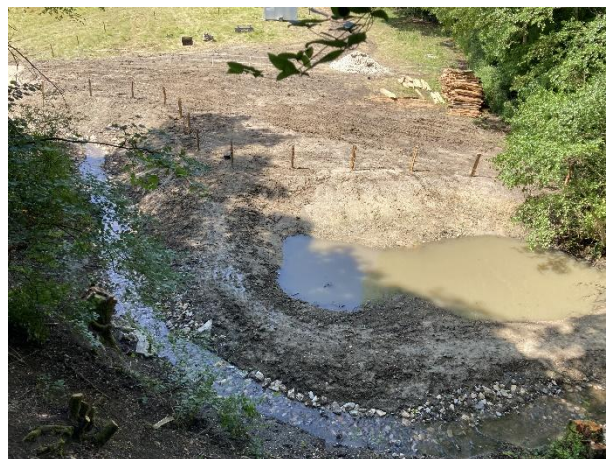
Partie aval du méandre.

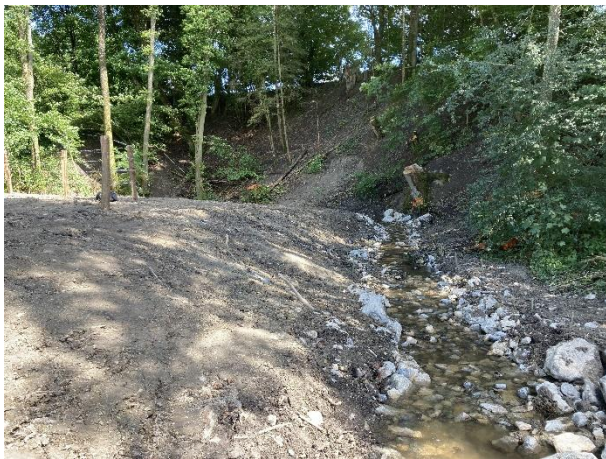
Vue de l'aval du méandre.

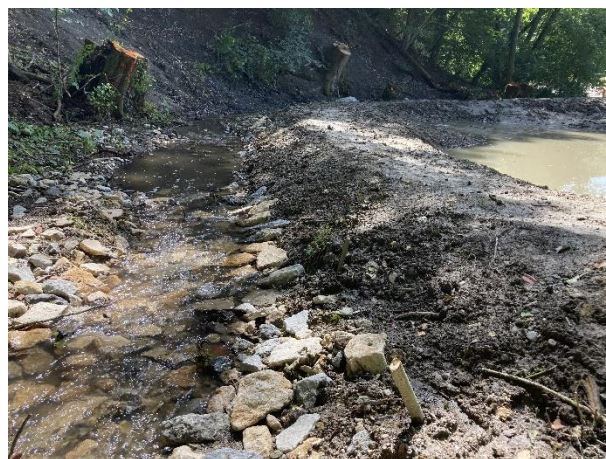
Vue de l'amont du méandre façonné.

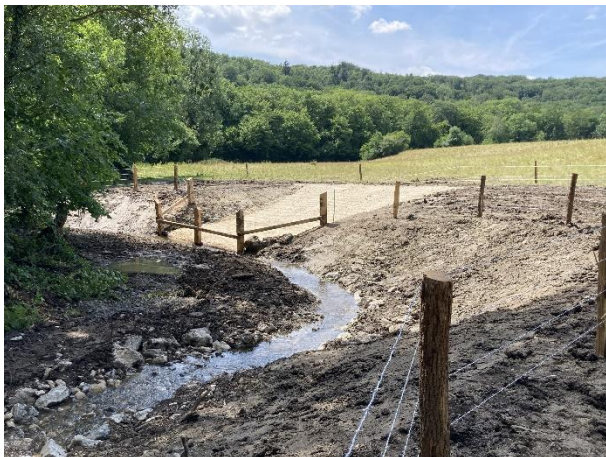
En sortie du méandre une descente aménagée a été réalisée et le lit resserré en créant une large banquette en rive gauche, recréant ainsi un nouveau méandre.

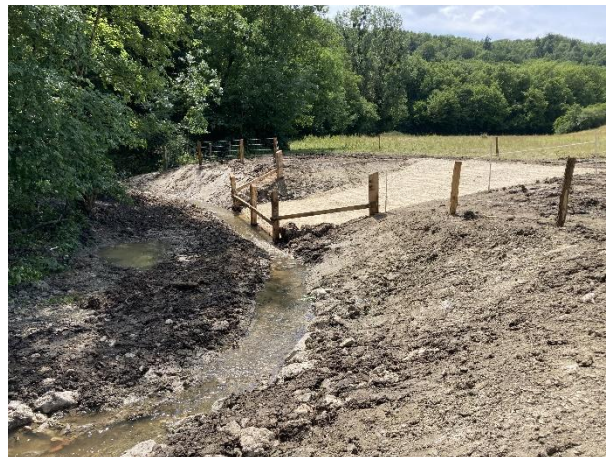
Autre point de vue sur la descente aménagée. Une clôture à barbelés a également été posée sur toute la rive droite où le bétail avait libre accès au cours d'eau.

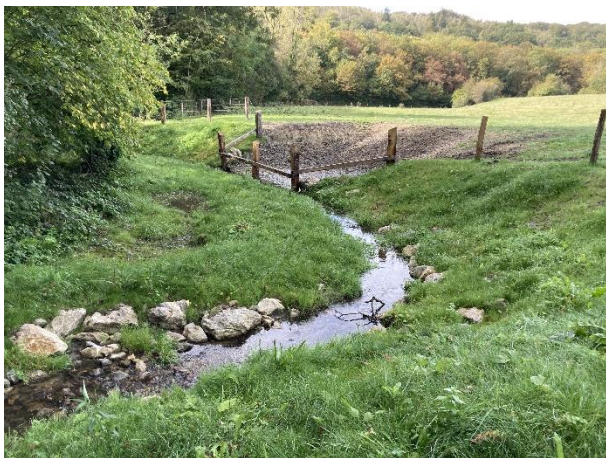
Site 4 mois après travaux (octobre 2023). Végétalisation dense des banquettes et des berges.

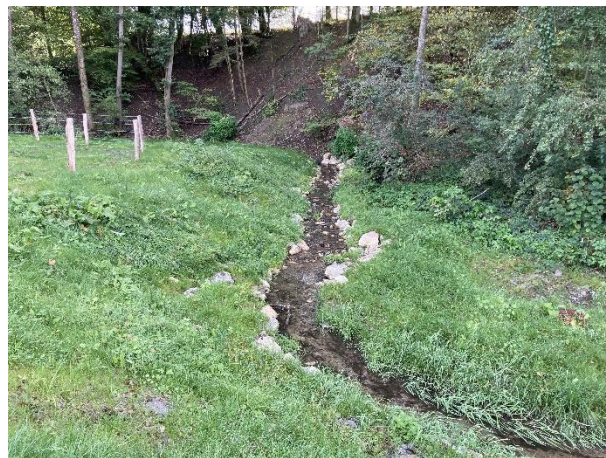
Partie aval du méandre contournant la mare en octobre 2023.

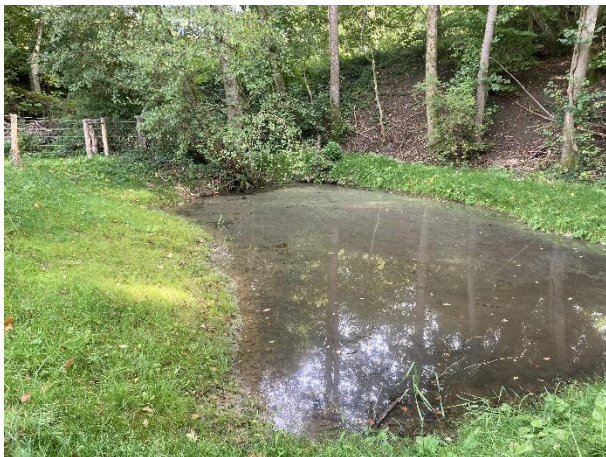
La mare en octobre 2023. Elle s'est remplie pour se mettre au niveau du lit du ruisseau.

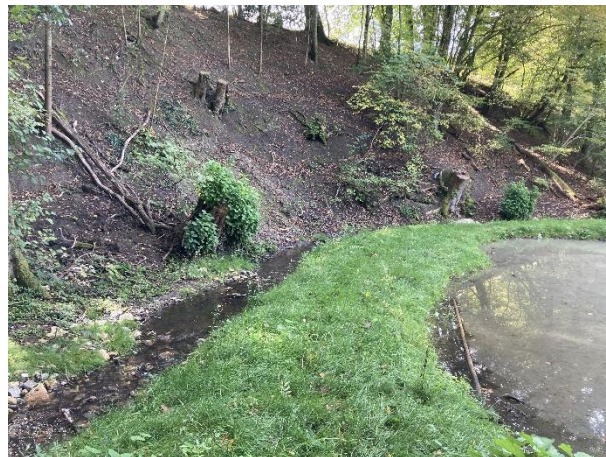
La diguette séparant mare et méandre s'est également bien revégétalisée et les boutures ont bien repris.
