## Illustrations des travaux RCE de la Biesme au droit du vannage de la réserve incendie des Islettes (Les Islettes)

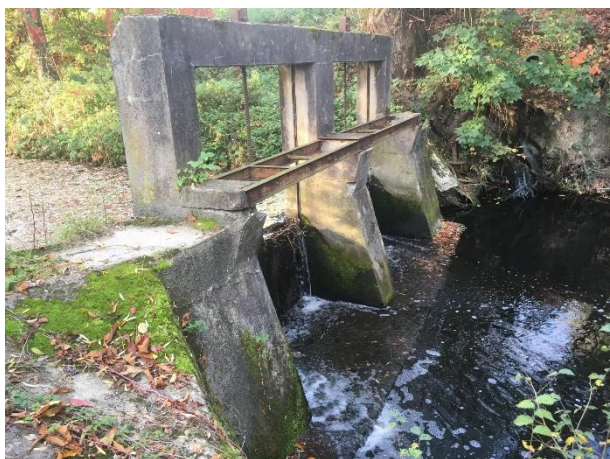
Vannage de la réserve incendie des Islettes sur la Biesme. Hauteur de chute d'1 m.

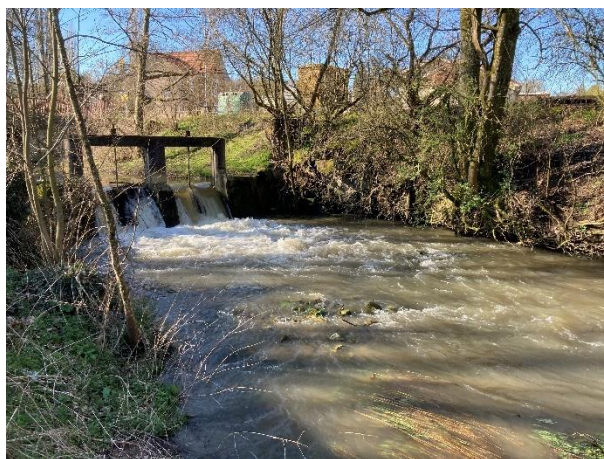
Autre point de vue aval sur le vannage en hautes eaux.

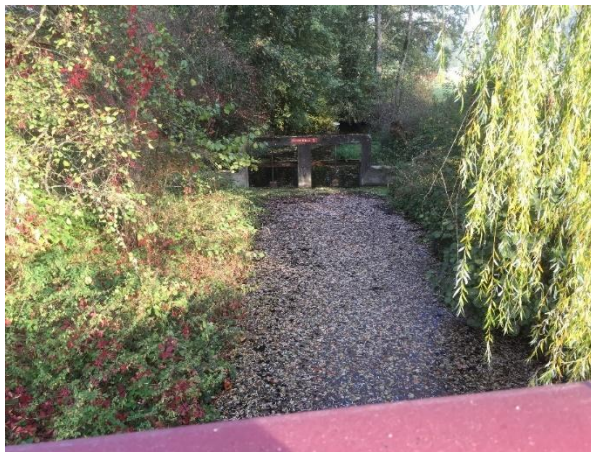
20 m en amont du vannage, la Biesme franchit le pont de la RD 603. Le remous de l'ouvrage est supérieur à 400 m !

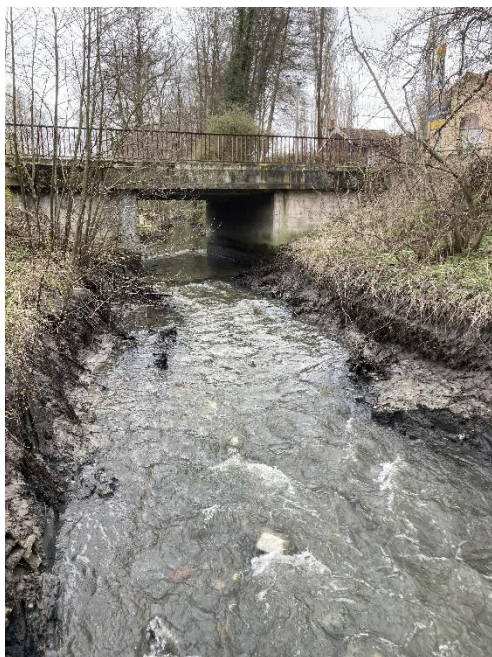
Vue sur l'ouvrage RD 603 et l'ancienne zone de remous après dérasement de l'ouvrage.

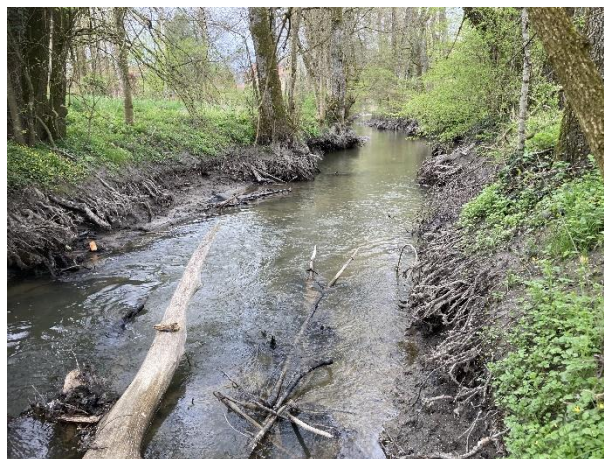
Redynamisation des écoulements avec transit sédimentaire aussitôt les travaux de dérasement de l'ouvrage réalisés. Des variations de faciès sont déjà perceptibles (radiers/mouilles/plats courants). Les racinaires d'aulnes implantés en berges créent des resserrements ponctuels du lit mineur et faciliteront d'autant plus la diversification des écoulements sur cet ancien bief chenalisé et permettront la création rapide d'abris sous-berges.

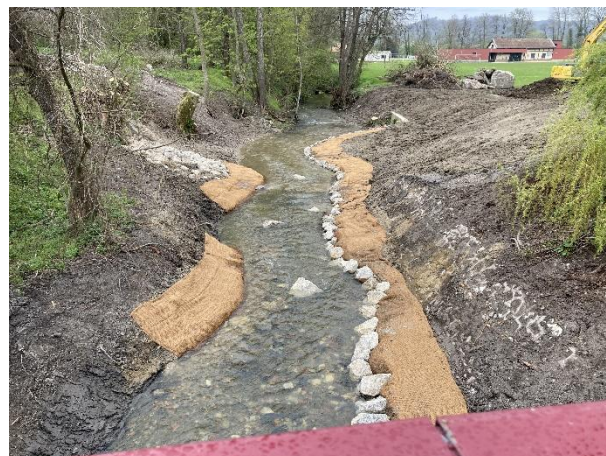
Vue depuis le pont de la RD 603 sur le lit de la Biesme réaménagé après travaux

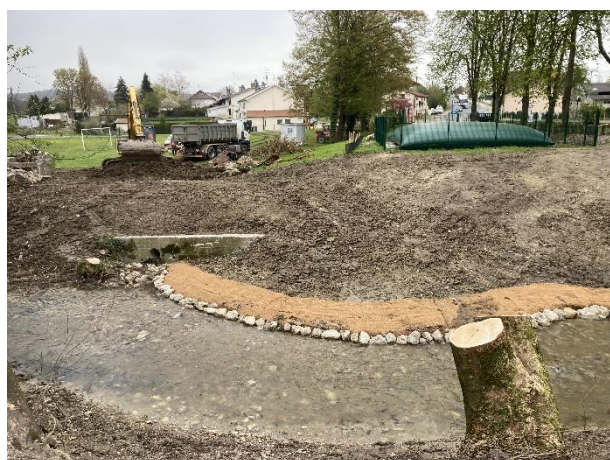
Vue sur une banquette de rive droite aménagée avec en arrière-plan la réserve incendie de type citerne souple installée.

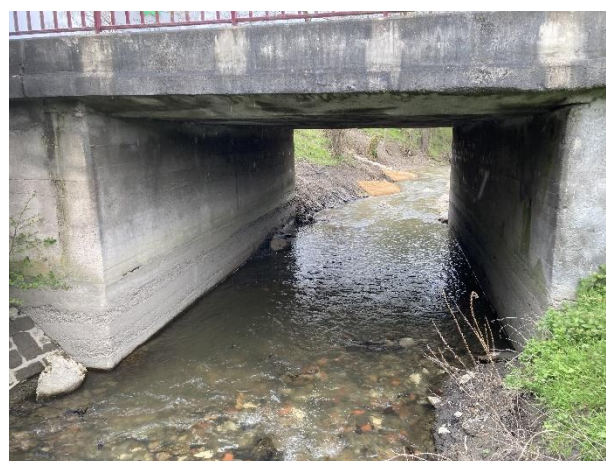
L'ouvrage RD 603 demeure franchissable suite au dérasement du vannage.

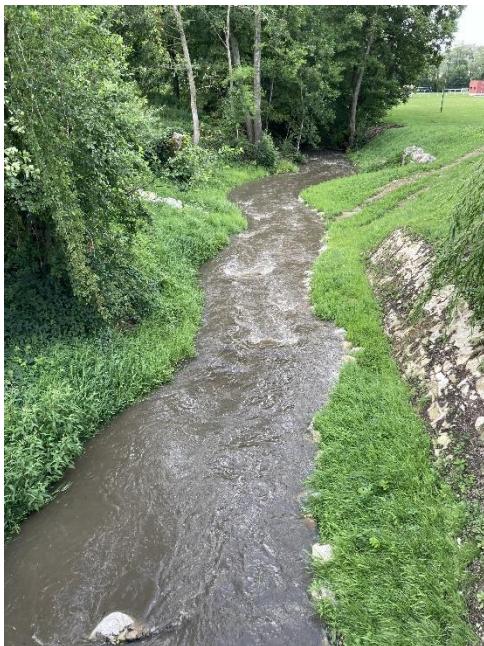
Le site 3 mois après travaux suite à un fort épisode pluvieux printanier. Les banquettes se sont bien végétalisées et demeurent bien en place.
