## Illustrations des travaux de rétablissement de la continuité écologique du ruisseau des Sept Fontaines (Lachalade)

Plan du projet de remise en fond de vallée du ruisseau des Sept Fontaines.

**Descriptif des travaux de remise en fond de vallée du ruisseau des Sept Fontaines.**

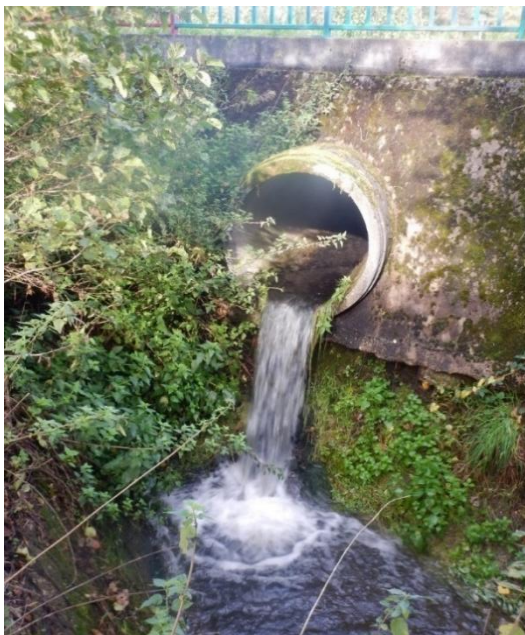
Ouvrage de franchissement de la RD 2 du ruisseau des Sept Fontaines infranchissable (hauteur de chute = 1,50 m). Erosion régressive remontée jusqu'à l'ouvrage RD 2 suite au redressement au 18<sup>ème</sup> siècle de la Biesme et à son incision engendrée.

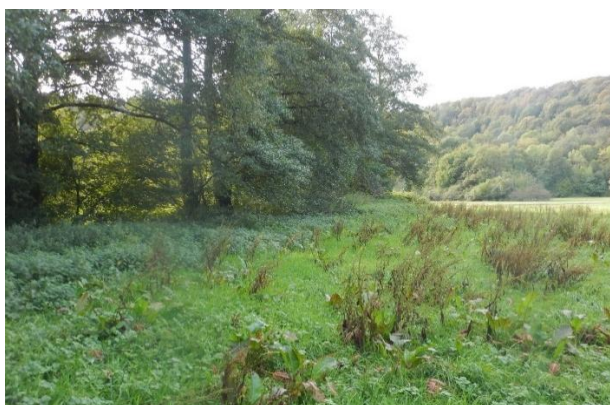
Autre point de vue du caractère perché du tracé avant travaux du ruisseau des Sept Fontaines en amont de la RD2. Afin de rétablir la continuité écologique de ce cours d'eau classé en Liste 2, le projet prévoit de remettre en fond de vallée le ruisseau des Sept Fontaines. Les travaux de remise en fond de vallée du ruisseau ont consisté à créer un nouveau lit sinueux et diversifié en faciès d'écoulement en fond de thalweg au sein de la prairie jusqu'à la voirie communale, à reprofiler l'ancien lit du ruisseau des Sept Fontaines entre la route communale et la RD 2 ; et enfin à aménager l'ancien lit du ruisseau des Sept Fontaines entre la RD2 et la confluence avec la Biesme.

⇒ Après travaux de remise en fond de vallée la pente moyenne du cours d'eau sur toute la partie amont à la RD 2 sera de 1,2 %.

⇒ Sur la partie aval à la RD 2 du futur lit du ruisseau (correspondant avant travaux à un fossé de drainage), au vu du fort encaissement de la Biesme et du très fort dénivelé et encaissement de ce tronçon RD2-Biesme (pente moyenne de 3,3 % et berges de 6 m de hauteur à la confluence de la Biesme !); et malgré l'abaissement de la cote du nouvel ouvrage RD 2 d'1 m par rapport à l'ancien ouvrage du fossé ; la pente moyenne après travaux demeurera de 2,2 %. C'est pourquoi, des aménagements de dissipation et de ralentissement des vitesses d'écoulements ont été prévus sur ce tronçon aval pour assurer son franchissement piscicole.

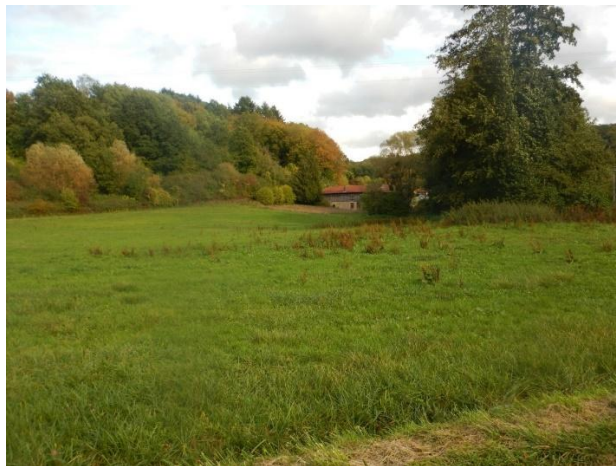
A droite de la photo en arrière-plan, ripisylve du lit du ruisseau des Sept Fontaines perché. Au centre de la photo et de la prairie, le thalweg de l'ancien lit du ruisseau des Sept Fontaines. On perçoit bien le caractère perché du lit actuel par rapport à son fond de thalweg d'origine dans la prairie.

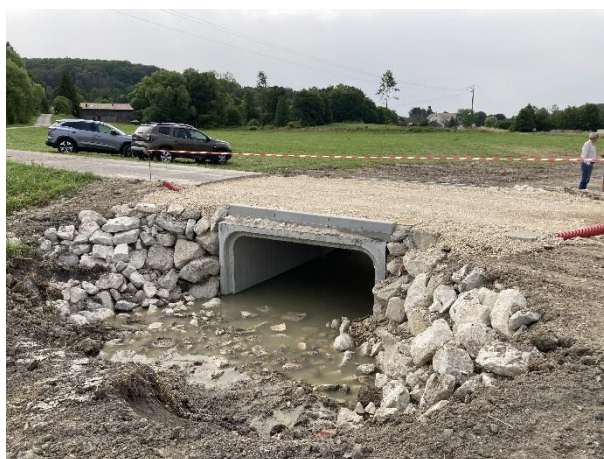
La remise en fond de vallée du ruisseau des Sept Fontaines avec le franchissement de la route communale et de la RD 2, à nécessité le remplacement des anciennes buses sous-dimensionnées et mal calées par rapport aux cotes du futur lit. Deux ouvrages de franchissement de type pont-cadre ont donc été aménagés aux cotes souhaitées à l'emplacement du futur lit du ruisseau au droit du franchissement de la route communale de Lachalade et au droit du franchissement de la RD 2. Sur cette photo l'ouvrage de la route communale.

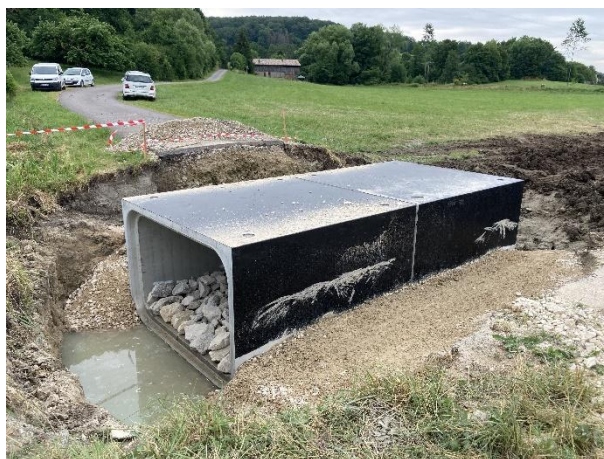
Autre point de vue sur l'ouvrage de franchissement de la route communale en cours de mise en œuvre. L'intérieur du pont cadre a été tapissé de blocs non gélifs sous la cote du futur fil d'eau du ruisseau.

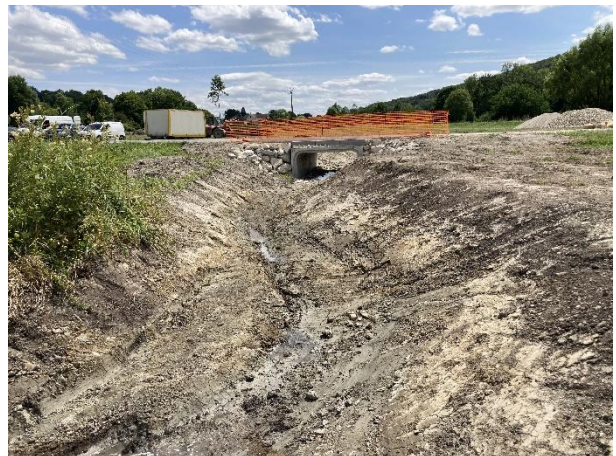
Façonnement également du lit du ruisseau entre la voie communale et la RD 2. Sur ce tronçon un fossé était déjà existant. Il convenait de refaçonner un lit de cours d'eau aux formes et faciès diversifiés et aux cotes souhaitées du fond du lit.

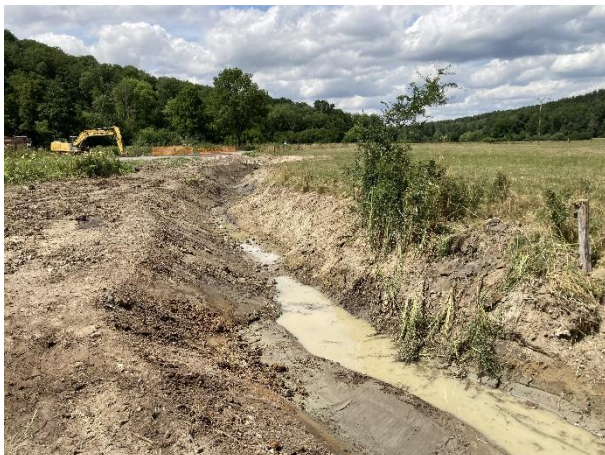
Forcément avec le fort encaissement de la Biesme, au fur et à mesure de la progression vers l'aval du ruisseau, le lit s'encaisse... pour atteindre un encaissement de plus de 6 m au droit de la confluence avec la Biesme ; alors que le ruisseau dans sa partie amont à la voirie communale demeure avec des berges < à 1 m.

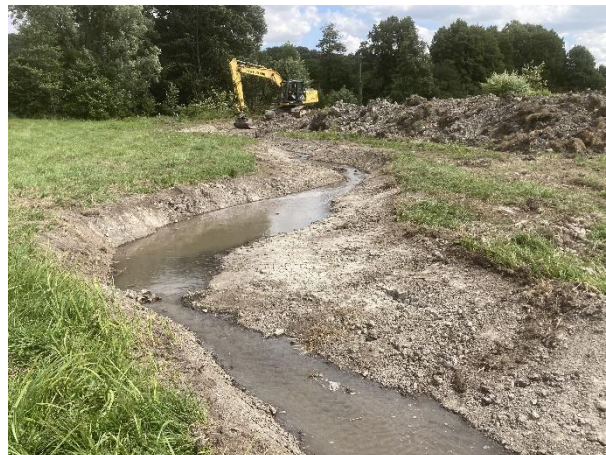
Après le façonnement du nouveau lit, le cours d'eau est dévié dans son lit définitif. Le tronçon de l'ancien lit perché fait alors l'objet d'une pêche de sauvetage des poissons présents sur ce tronçon qui n'est plus alimenté (une 1<sup>ère</sup> pêche de sauvetage avait déjà eu lieu avant déviation du ruisseau). Tous les matériaux extraits pour le façonnement du nouveau lit ont été entreposés dans la prairie pour ensuite servir au comblement du tronçon abandonné perché ; pour ainsi le rendre exploitable par l'agriculteur.

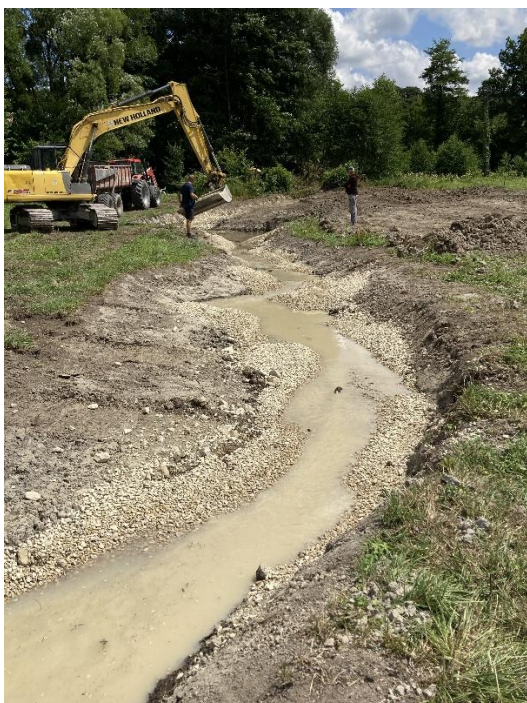
Après mise en eau du nouveau lit, l'entreprise procède à une recharge granulométrique du cours d'eau, en façonnant des radiers et des bancs alluviaux. Deux types de granulométrie sont utilisées : du concassés 40-80 cm et de l'alluvionnaire calcaire 10-31.5 cm.

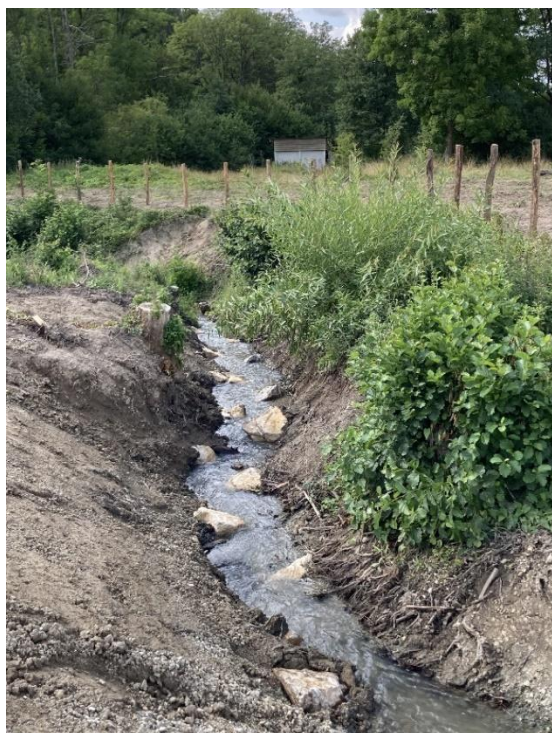
L'ancien fossé existant à l'aval de la RD2 accueillant désormais le nouveau du ruisseau des Sept Fontaines n'a pas été remodelé. Toutefois, grâce à l'abaissement de la cote du fond du lit de 1 m au droit du nouvel ouvrage RD 2, la pente moyenne du tronçon aval à la RD 2 a pu passer de 3,3 % à 2,2 %. Néanmoins la pente moyenne demeure encore marquée. C'est pourquoi, en aval de la RD 2 et jusqu'à la confluence avec la Biesme, les travaux ont consisté à ralentir au maximum les vitesses d'écoulement, dissiper au maximum l'énergie du ruisseau. Des blocs ont ainsi été disposés en quinconce de manière rapprochée pour casser la dynamique. Ensuite une couche de concassé 40-150 cm a été disposé au fond du lit et parsemé en pied de berges pour créer une forte rugosité du fond du lit.

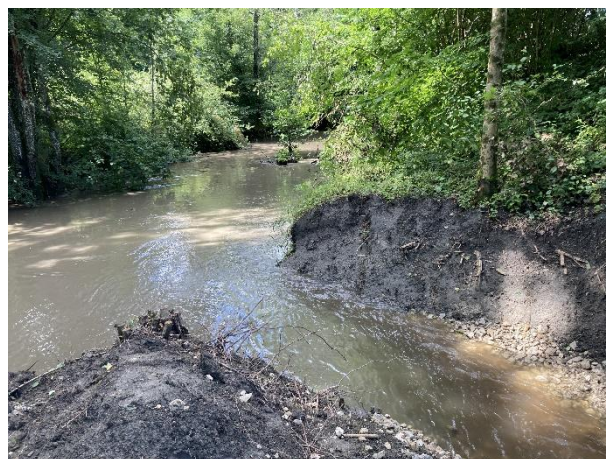
La confluence après un fort épisode orageux juste après travaux. En hautes eaux, une partie de l'extrême aval du ruisseau au droit de la confluence se retrouve ennoyé ; favorisant d'autant plus la remontée du poisson sur ce tronçon du ruisseau aval à la RD 2 à la pente moyenne encore marquée.

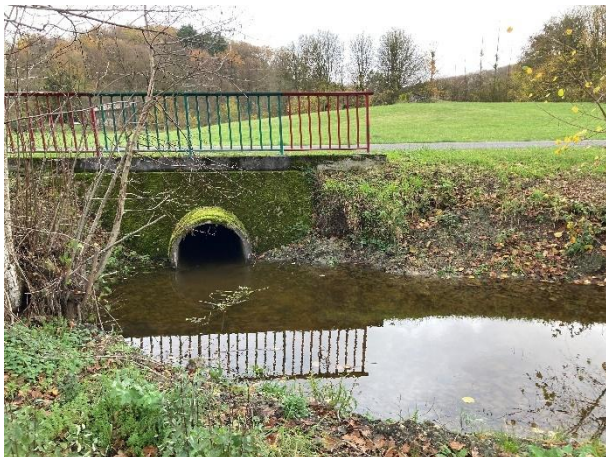
Ouvrage RD2 de l'ancien lit du ruisseau après abandon et comblement du tronçon perché. En aval de l'ouvrage le lit a été partiellement remblayé sur les deux tiers de son linéaire, conservant l'aval de l'ancien lit au droit de la confluence avec la Biesme pour créer une annexe hydraulique. En aval immédiat de l'ouvrage, le lit n'a été que partiellement comblé pour maintenir un fossé d'évacuation d'une partie des eaux pluviales de la commune confluant au droit de cet ancien lit et drainer les eaux précipitées en période de hautes eaux provenant du vallon sec amont à la RD2. Ce tronçon partiellement remblayé n'a pas l'allure d'un fossé calibré, mais plusieurs élargissement et variations du profil en long permettent de créer des mares en hautes eaux.

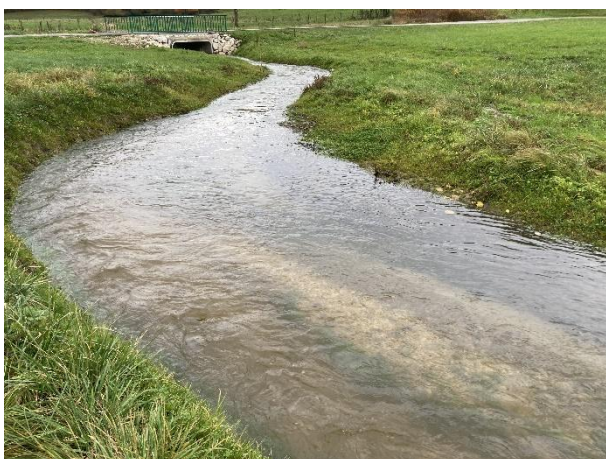
Le ruisseau des Sept Fontaines en amont du pont de la route communale fin novembre 2023, sous de gros débits. Mise en œuvre du transit sédimentaire composé de l'alluvionnaire propre au ruisseau mais également de la recharge en alluvionnaire 10-31,5 mm et concassé 40-80 mm. Formation de bancs alluviaux sur les zones plus lentiques, reprise partielle des matériaux sur les radiers, creusement des mouilles préfaçonnées, ...

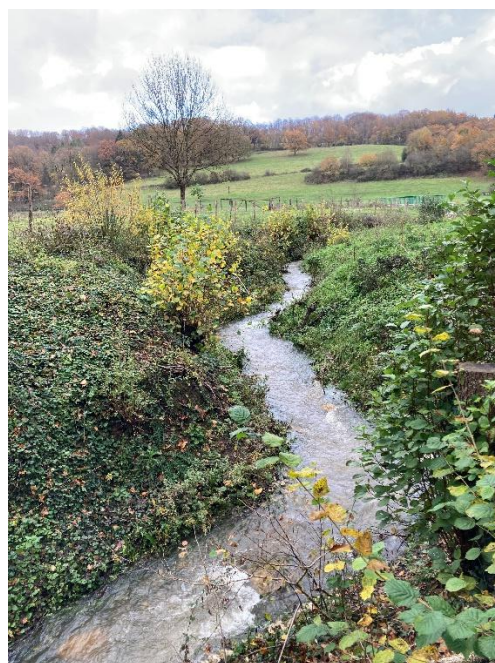
Sur la partie aval de la RD2, malgré la forte pente résiduelle (2 %), les blocs d'enrochement disposés en quinconce sur tout ce tronçon aval et la recharge en concassé 80-200 mm, grâce à la forte rugosité, aux turbulences générées, dissipent et diversifient fortement les vitesses d'écoulement. Ce tronçon demeure franchissable avec ces gros débits.
