# Travaux de rétablissement de la continuité écologique du ruisseau de Gibermé : Illustrations photographiques « Avant/Après travaux »

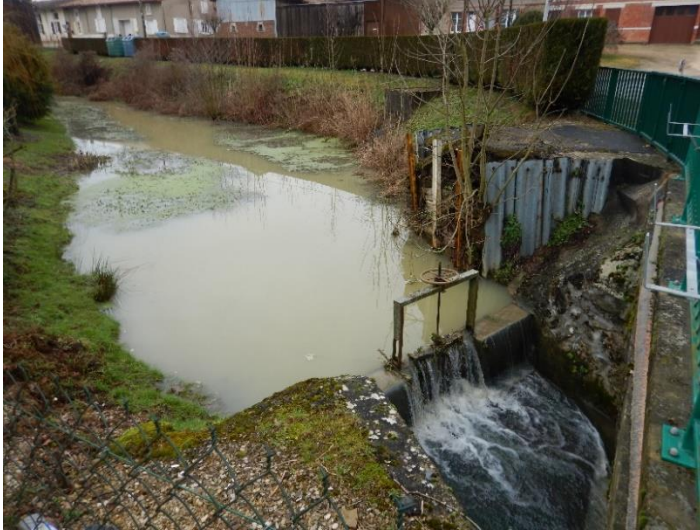
Vue depuis le pont de la RD 63 sur le vannage et le radier maçonné de l'ancienne réserve incendie (hiver 2015). La zone remous de l'ouvrage est fortement ensasée (matériaux argilo-limoneux sur une épaisseur 60-80 cm). Aucun transit sédimentaire et l'ouvrage est infranchissable : rupture de la continuité écologique.

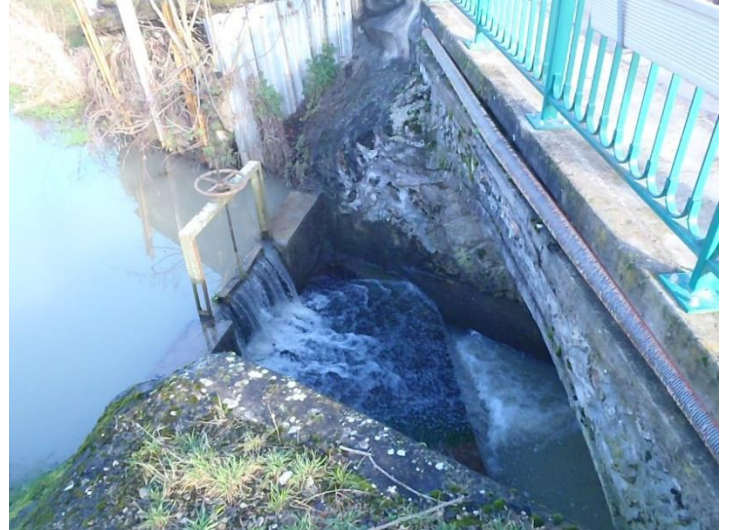
Dénivelé total de 1,03 m : 65 cm de hauteur de chute au droit du vannage et 38 cm de dénivelé depuis l'amont du radier jusqu'au pied de la chute d'eau aval au radier. Le radier est long de 3 m. (dénivelé radier 11 cm + chute d'eau de 27 cm). Ouvrage infranchissable.

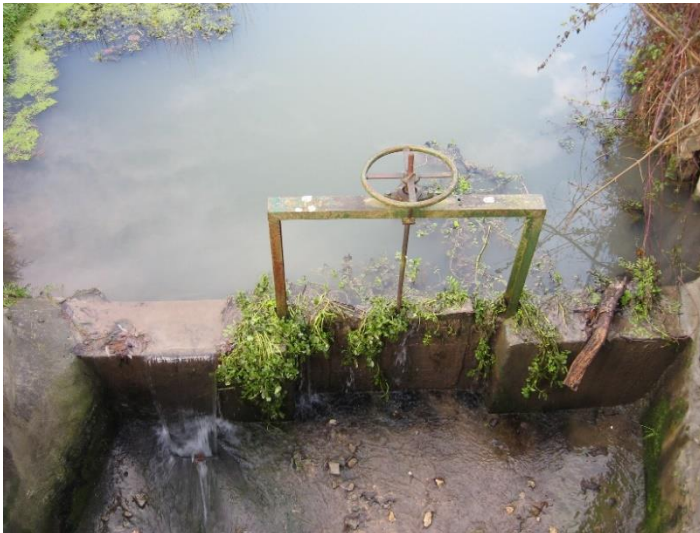
Vannage de l'ancienne réserve incendie (mars 2009).

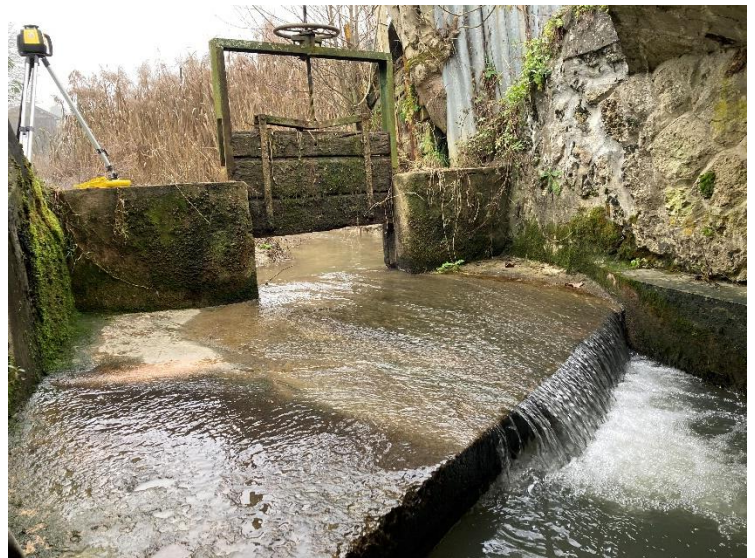
Vue sur l'ouvrage (vannage ouvert et radier maçonné). Même vannage ouvert, l'ouvrage demeure infranchissable : le radier long de 3 m cumule un dénivelé totale amont-aval de 38 cm (dénivelé radier 11 cm + chute d'eau de 27 cm) auquel se conjugue un tirant d'eau trop faible sur le radier (décembre 2023).

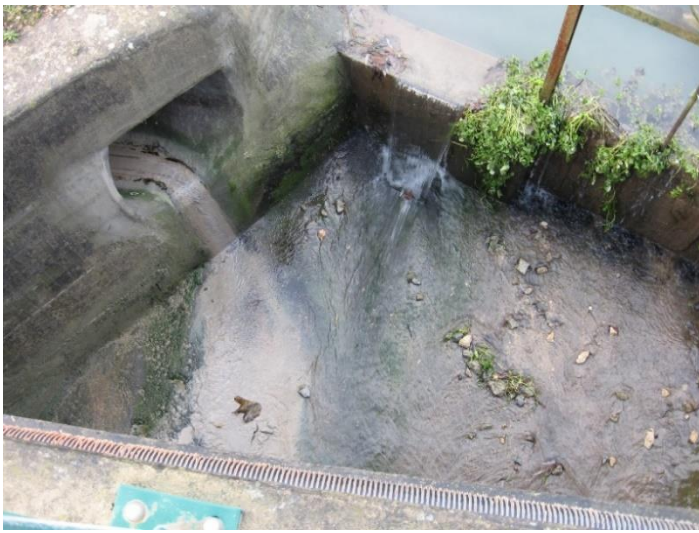
Sortie d'eaux pluviales au droit du radier du vannage (rive droite en amont du pont de la RD 63).

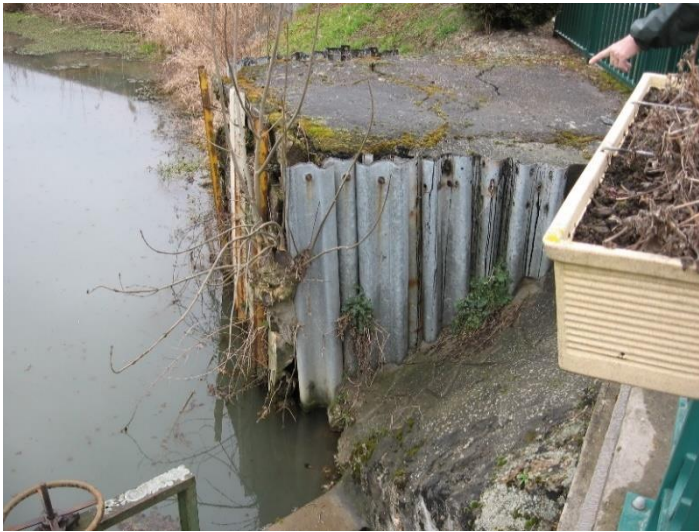
Ancienne plateforme d'accès pompiers à la réserve incendie (mars 2013). Plateforme déstabilisée à dégrader dans le cadre des travaux.

Dérasement de l'ancienne plateforme d'accès pompier déstabilisée.

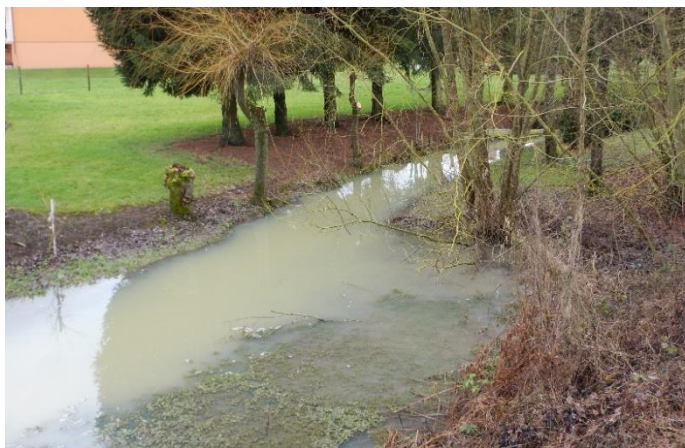
Zone de remous hydraulique de l'ouvrage supérieure 80 m en hautes eaux.

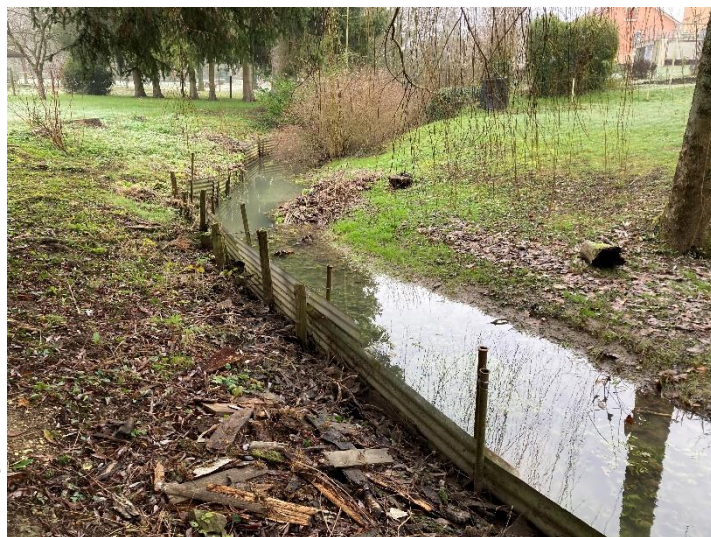
Queue du remous. En rive droite, le propriétaire a aménagé une protection de berge faite de taules, dans cette concavité de méandre.

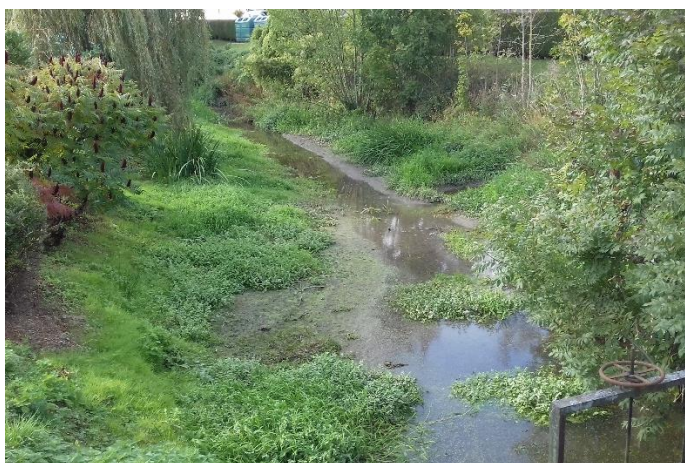
Le remous du vannage en étiage (septembre 2017). Le remous se comble de plus en plus en raison de l'absence de transit sédimentaire. La végétation hélophyte envahit progressivement l'ensemble du lit. Le lit mineur au droit de cette ancienne réserve incendie est d'une largeur comprise entre 6 et 8 m.

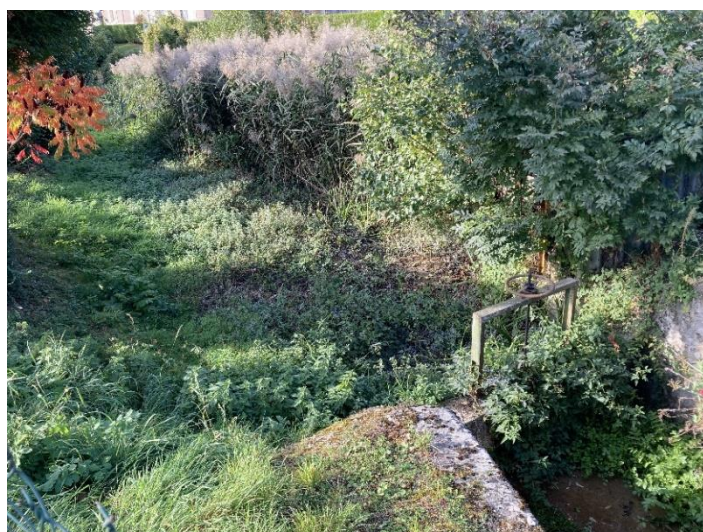
Le remous en octobre 2023. Le lit est désormais totalement comblé et la végétation hélophyte s'est fortement développée et a envahi tout le lit mineur.

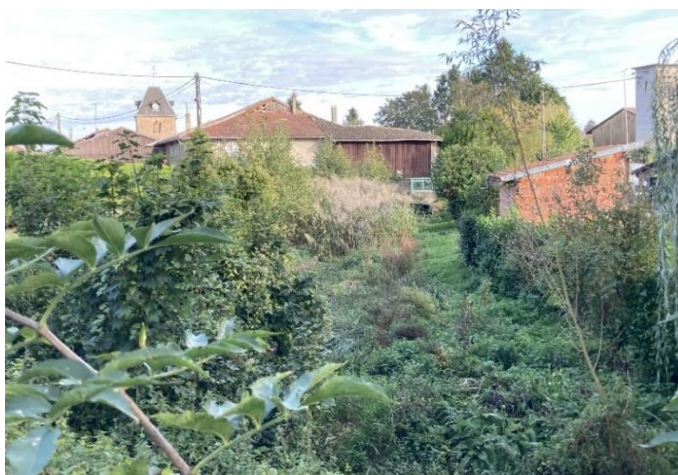
Vue depuis l'amont sur le remous comblé à l'étiage en octobre 2023. Après rétablissement de la continuité écologique et dérasement de l'ouvrage aval, l'ensemble du remous sera repris : export d'une partie des sédiments accumulés, reprise du profil en long du ruisseau et façonnement d'un lit d'étiage diversifié et bordé par des banquettes végétalisées d'une hauteur de 20-30 cm maximum.

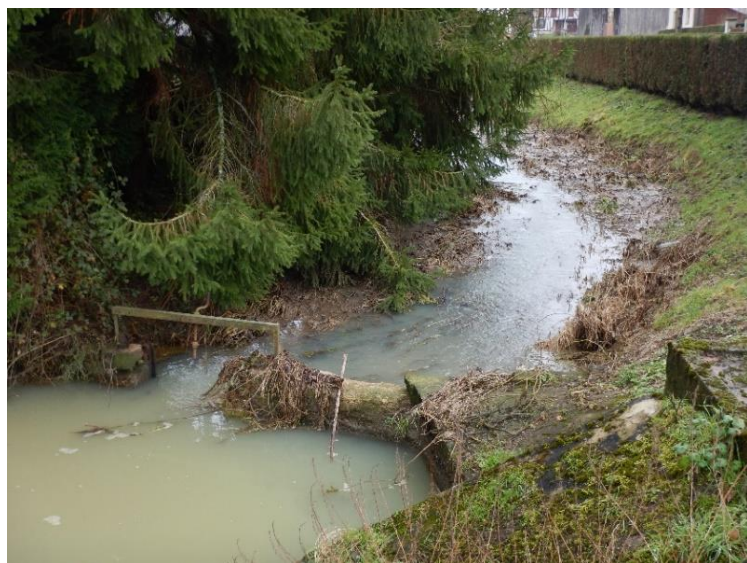
Vannage de l'ancienne réserve incendie située sur le ruisseau de Gibermé en sortie du village le long de la rue du Poncelet. La vanne a été enlevée il y a une paire d'année et la continuité écologique est rétablie. Demeure néanmoins les murets latéraux du vannage et un seuil de fond. La suppression du seuil de fond permettra d'accroître la pente hydraulique amont et limitera ainsi l'envasement du lit mineur. Photo prise en hautes eaux.

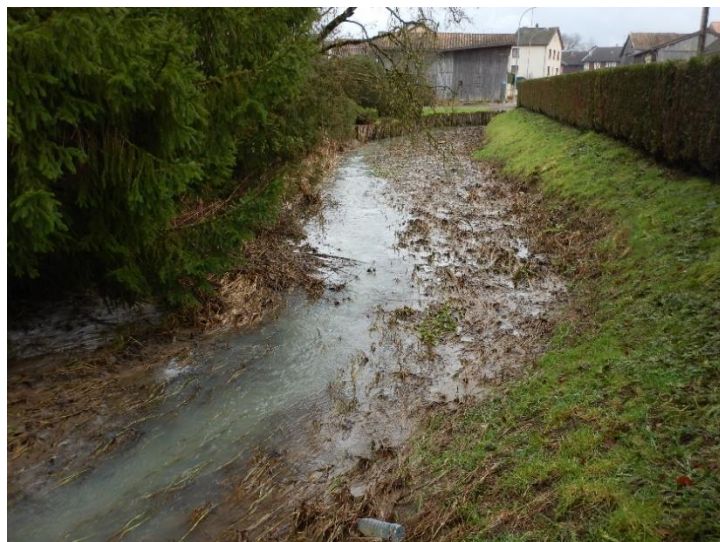
Vue depuis l'aval sur l'ancien remous de l'ouvrage. Le lit surélargi temps à s'envaser et les hélophytes s'implantent sur les atterrissements. Un lit d'étiage s'est façonné, mais demeure encore envasé en raison de la faible pente hydraulique. Photo prise en hautes eaux.

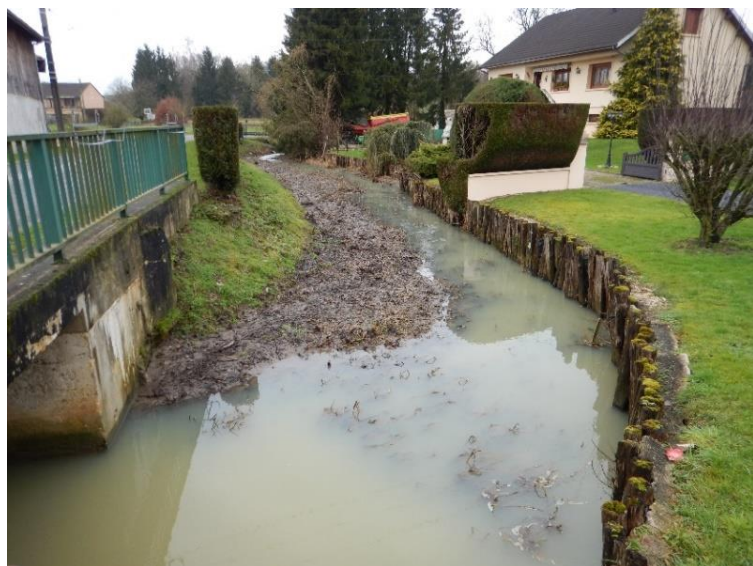
Vue depuis l'amont (en sortie de l'ouvrage de franchissement du Gibermé rue du Poncelet) sur l'ancien remous de l'ouvrage. Photo prise en hautes eaux. Large banquette végétalisée en rive gauche dans la convexité du méandre (hauteur atterrissement 40 cm environ). Le lit d'étiage s'accrole à la berge droite stabilisée par des pieux jointifs.

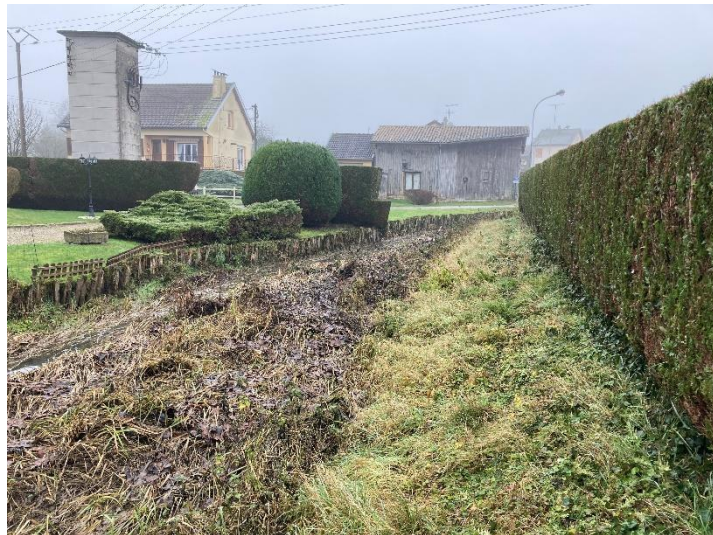
L'envasement demeure bien marqué sur ce tronçon surélargi, même si le vannage à l'aval a été retiré (décembre 2023).

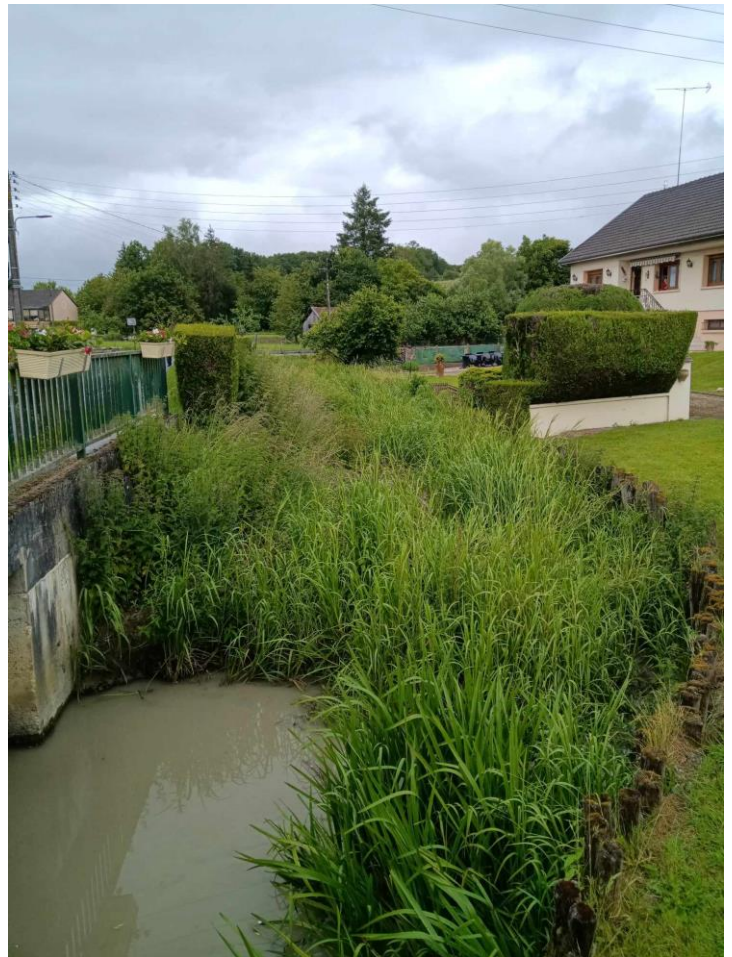
Site juste avant travaux au mois de mai. Prolifération de la végétation hélophyte dans le lit mineur.
