❖ « Les Houies », Sainte-Ménéhould – Annexe 2 (amont ancien méandre)

❖ Annexe de « Tignau Pré », Le Chemin (Propriétaire M. Roudier)

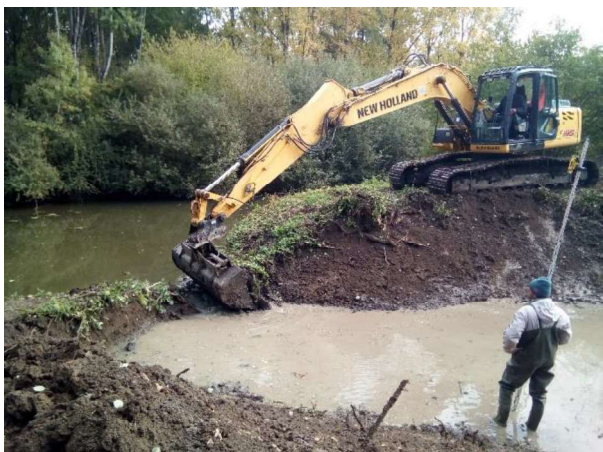
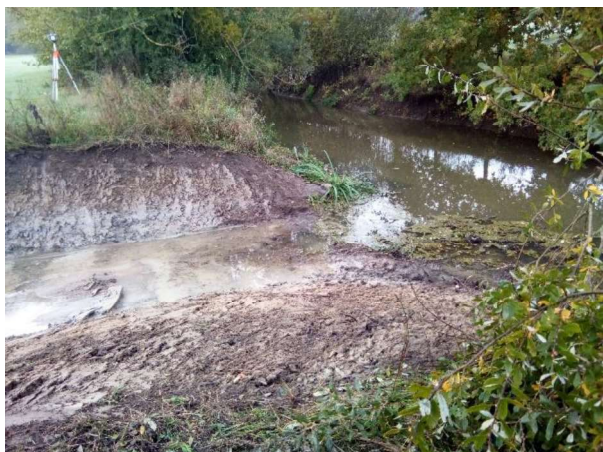
*Retrait de matériaux au niveau de la connexion et talutage des berges au niveau de la connexion*

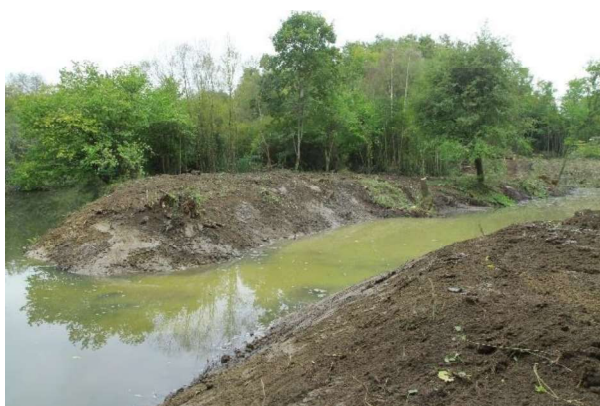
*Connexion après travaux*

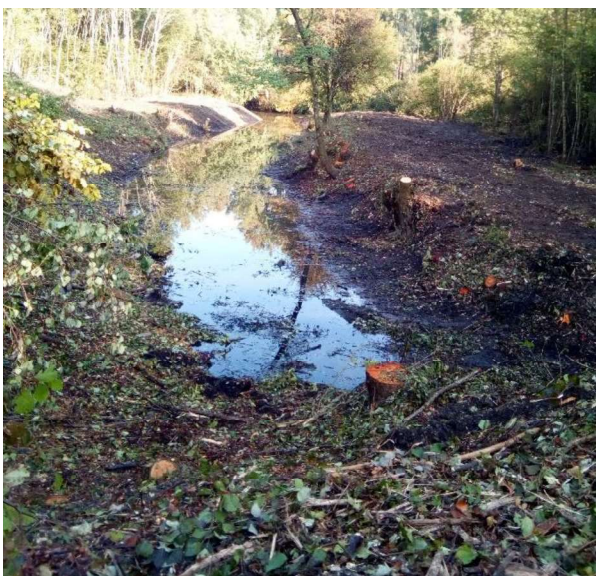
*Vue depuis le fond de l'annexe après travaux*

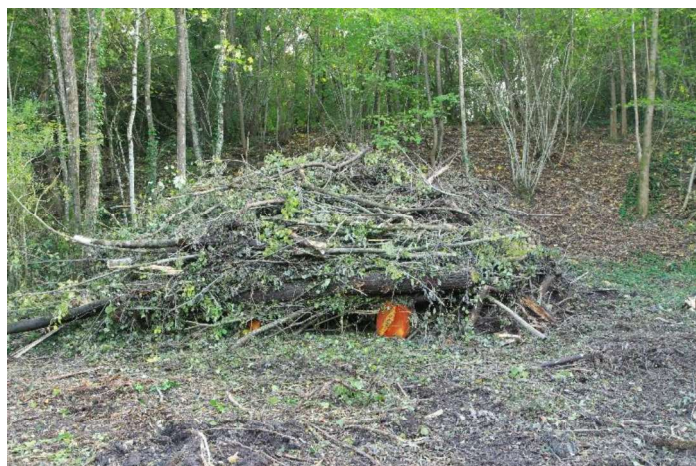
*Tas de rémanents aménagés en partie haute de l'annexe afin de créer un habitat pour la faune sauvage*

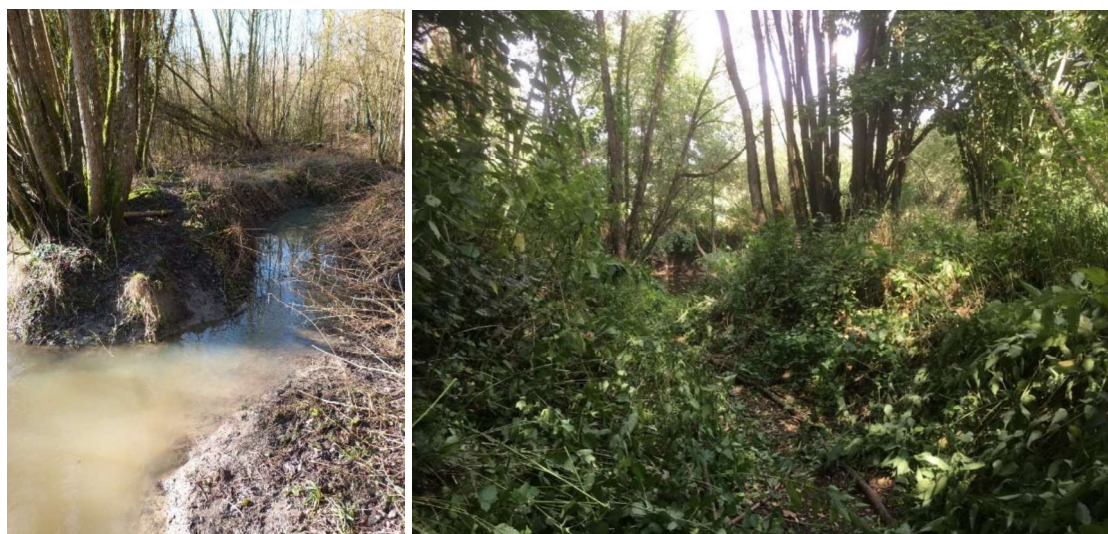
### Connexion en période de hautes eaux et de basses eaux

Le chenal de connexion de l'annexe est perché par rapport au lit de l'Aisne. Une connexion s'établit en période de hautes eaux mais le niveau d'eau est très faible (quelques centimètres), ce qui en rend difficile l'accès pour certains poissons. Une très légère variation du niveau de l'Aisne a pour conséquence immédiate la déconnexion de l'annexe qui peut alors se transformer en piège à poissons.

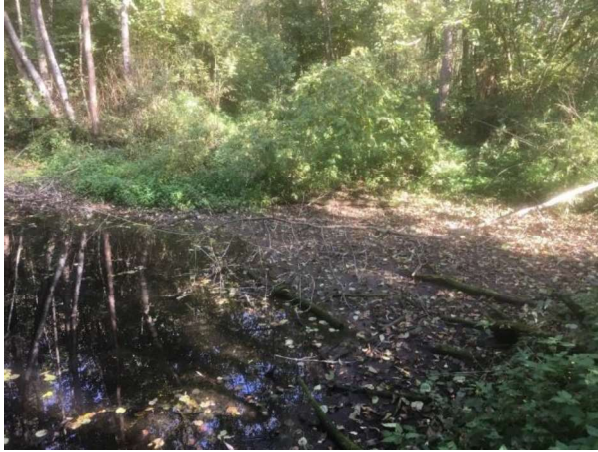
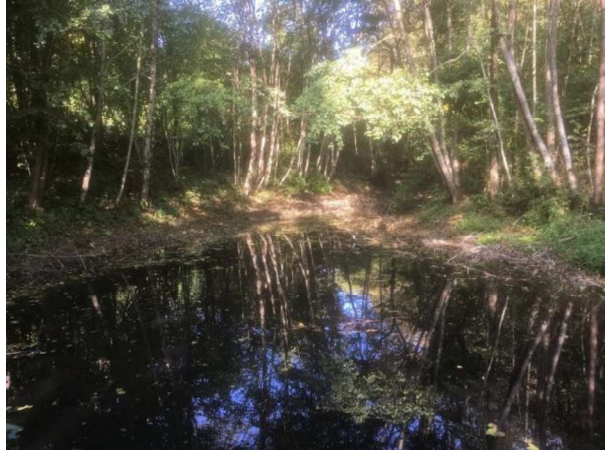
Le milieu de l'annexe est plus profond que le restant de l'annexe. Celui-ci est en eau toute l'année. La connexion de l'annexe étant perchée, celle-ci peut rapidement constituer un piège à poissons. En revanche, le maintien en eau toute l'année d'une partie de l'annexe est favorable à la présence d'amphibiens.

*Milieus de l'annexe en période de basses eaux*

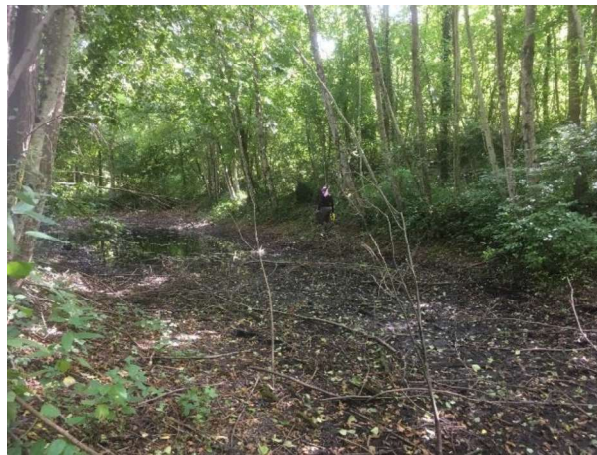
L'annexe est très encaissée et ombragée par les nombreux arbres présents sur les berges. Le manque d'ensoleillement ne permet pas le développement de la végétation héliophytes et herbacées en période estival, support de reproduction pour le brochet et les amphibiens.

*Vue du fond depuis le fond de l'annexe en période de basses eaux*

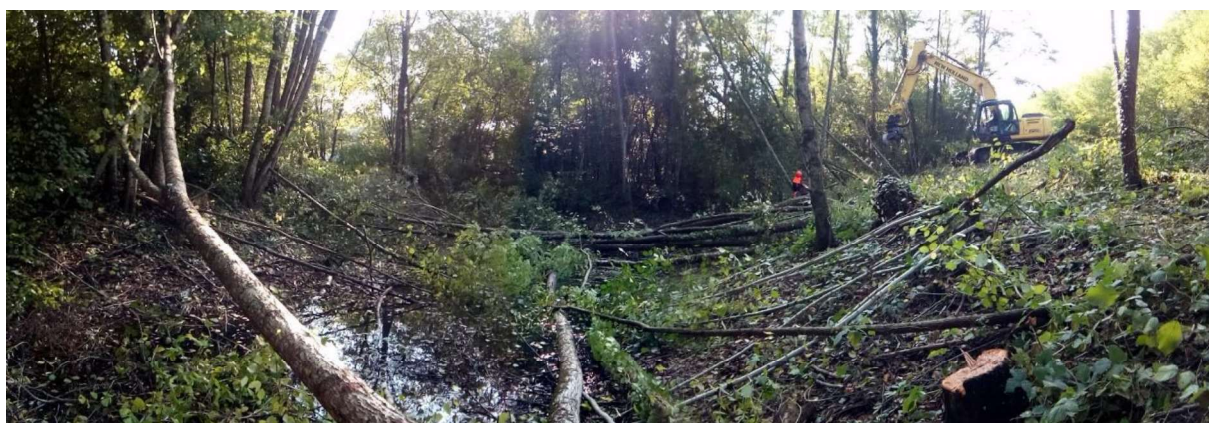
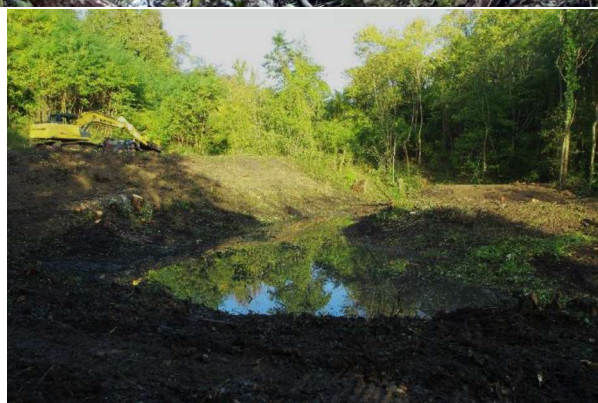
*Déboisement des berges de l'annexe*

Les travaux sur cette annexe ont consisté en un déboisement sélectif des abords de l'annexe afin d'apporter de la luminosité ainsi qu'un désenvasement et un retalutage en pente douce des berges au niveau de la connexion avec l'Aisne, avec création de quelques risbermes en pied de berges.

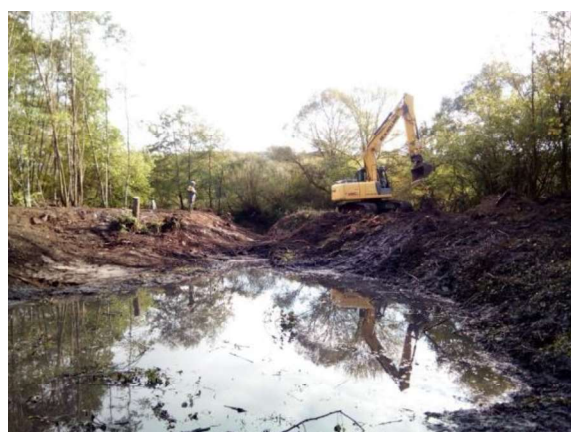
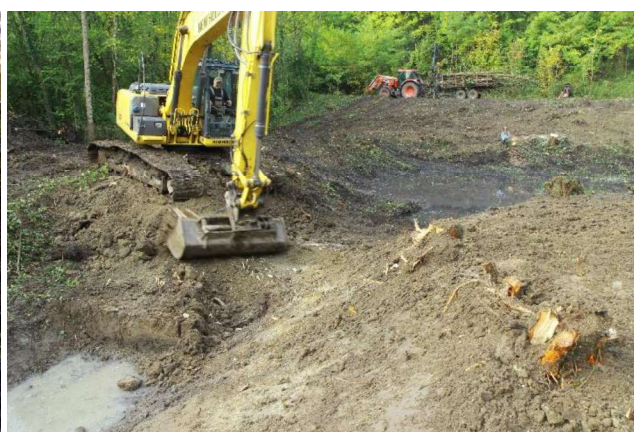
*Désenvasement et retalutage des berges du chenal de connexion*

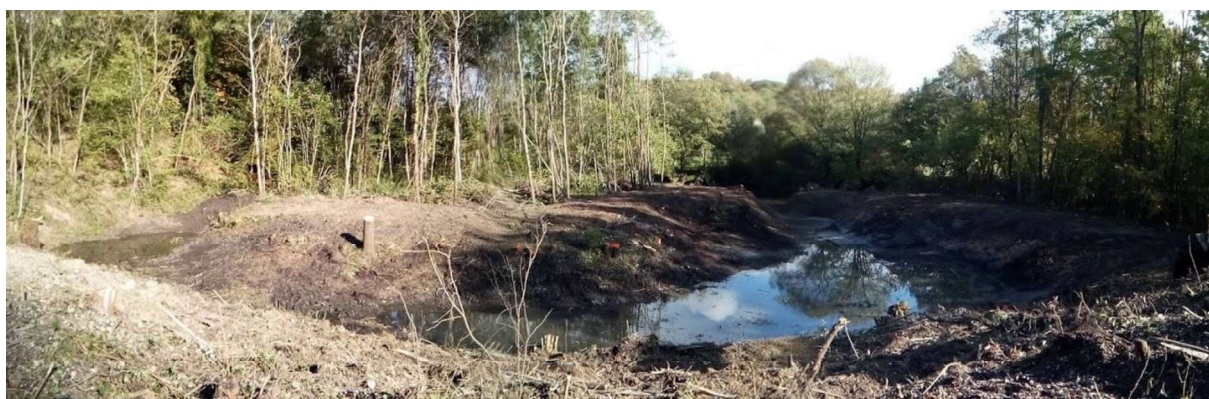
*Annexe hydraulique après travaux – A droite la connexion avec l'Aisne*

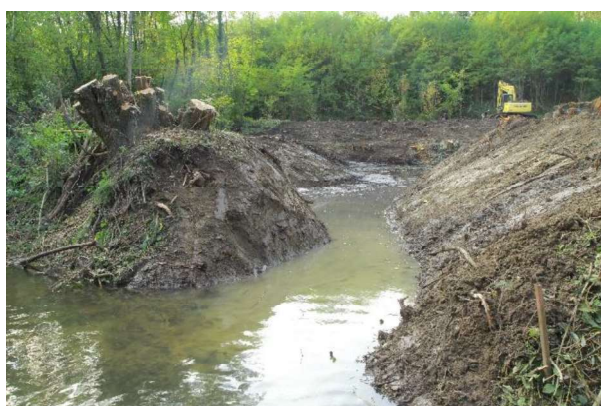
*Chenal de connexion vue depuis l'Aisne*

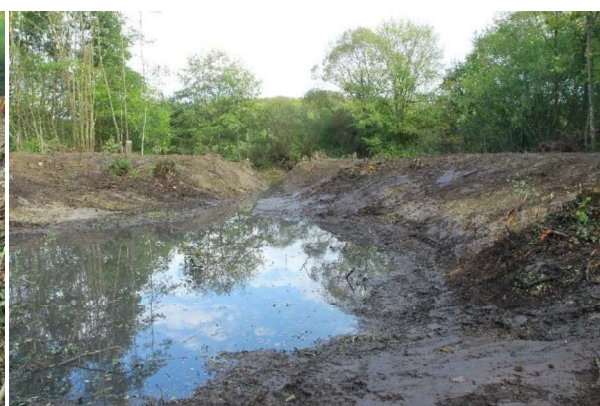
*Chenal de connexion et partie aval de l'annexe*

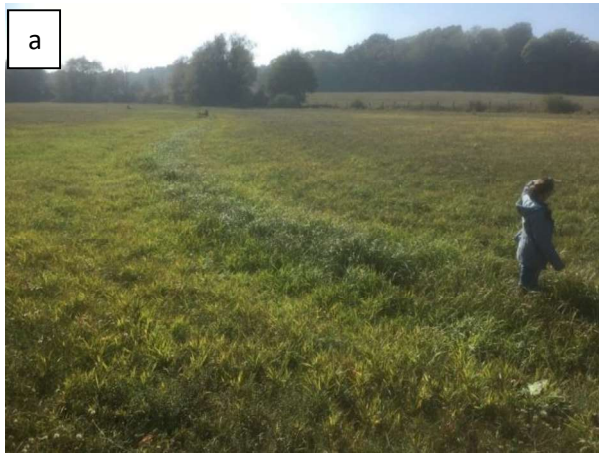
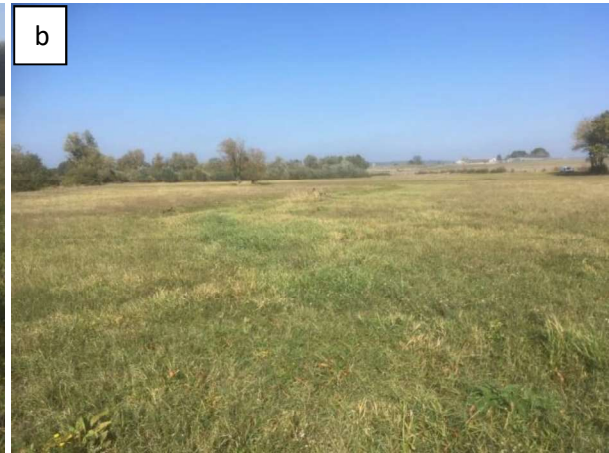
L'ancien lit de l'Aisne a été déconnecté suite au redressement de la rivière : il a été comblé sur une vingtaine de mètres. Il ne peut y avoir de connexion directe entre l'ancien et le nouveau lit sauf en cas de débord de l'Aisne. Hors période de crue, l'ancien lit est alimenté en eau uniquement par la nappe alluviale.

Une végétation hélophyte de type cariçaie pousse au sein de l'ancien lit. La végétation qui se développe ne peut être exploitée (encaissement du lit et caractère trop humide). Le carex a également qu'une très faible valeur fourragère. L'ancien lit est en moyenne encaissé d'1-1,20 m par rapport au haut de berge.

*a) Ancien tracé de l'Aisne toujours visible avec développement d'une végétation type **Cariçaie** (période de basses eaux)  
b) Secteur de l'ancien lit complètement remblayé (sur environ 20 ml) suite au redressement de l'Aisne*

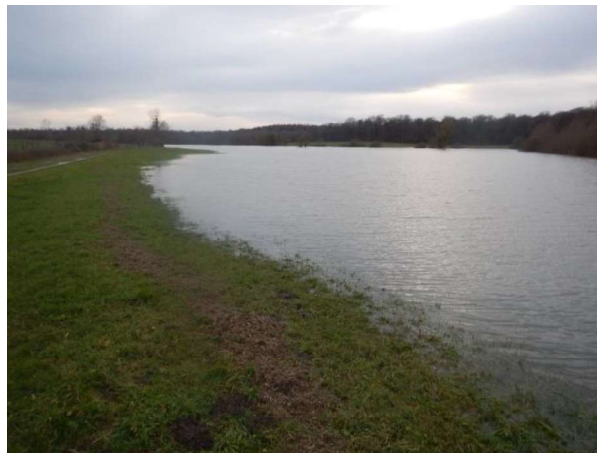
En période de hautes eaux (l'hiver), les débords restent relativement fréquents. Toute la prairie est alors inondée. Mais la forte variation des débits de l'Aisne ne permet pas de garantir une connexion suffisamment longue pendant la période de fraie du brochet (de février à avril).

*Vue Nord-Sud sur la prairie et l'ancien lit en période de crue*

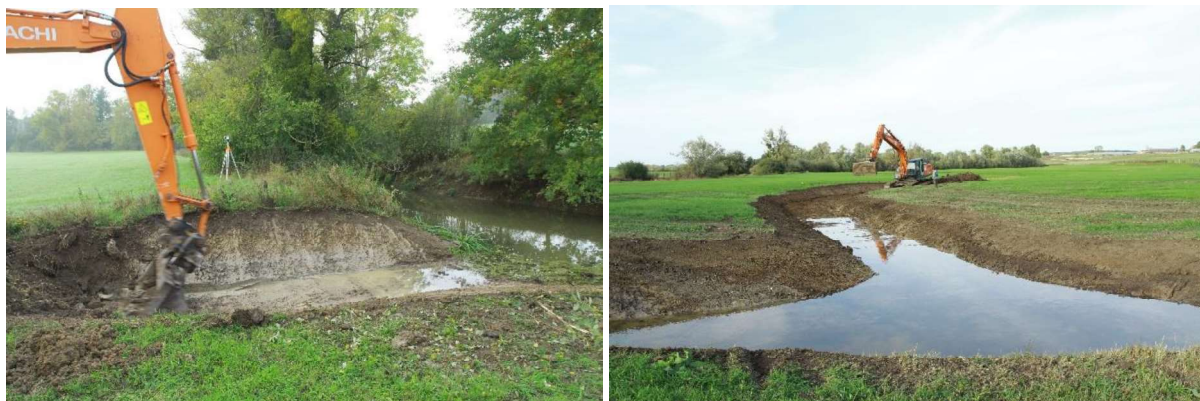
*Reprise de la partie aval du fossé de drainage de l'étang afin de faciliter la connexion avec l'Aisne et création du chenal de connexion entre l'ancien tracé de l'Aisne et le fossé*

Les travaux ont consisté en la création d'un chenal de connexion entre le lit encore marqué au niveau de l'ancien tracé de l'Aisne et le fossé de drainage du plan d'eau, un retalutage de la partie aval de l'ancien tracé en pente douce, la restauration de la mare en queue d'annexe ainsi que la restauration/création d'un réseau de mares en rive droite du fossé de drainage de l'étang.

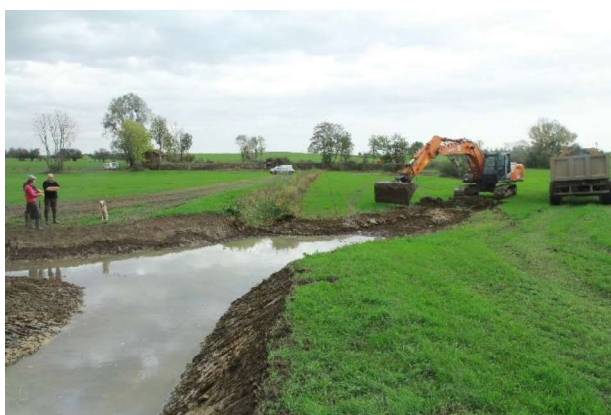
En rive gauche du fossé, une dépression est présente (correspondant à l'ancien lit de l'Aisne). En accord avec M. PARISOT (agent de l'OFB), la berge du fossé a été retalutée en pente douce au niveau de cette dépression afin de faciliter sa mise en eau.

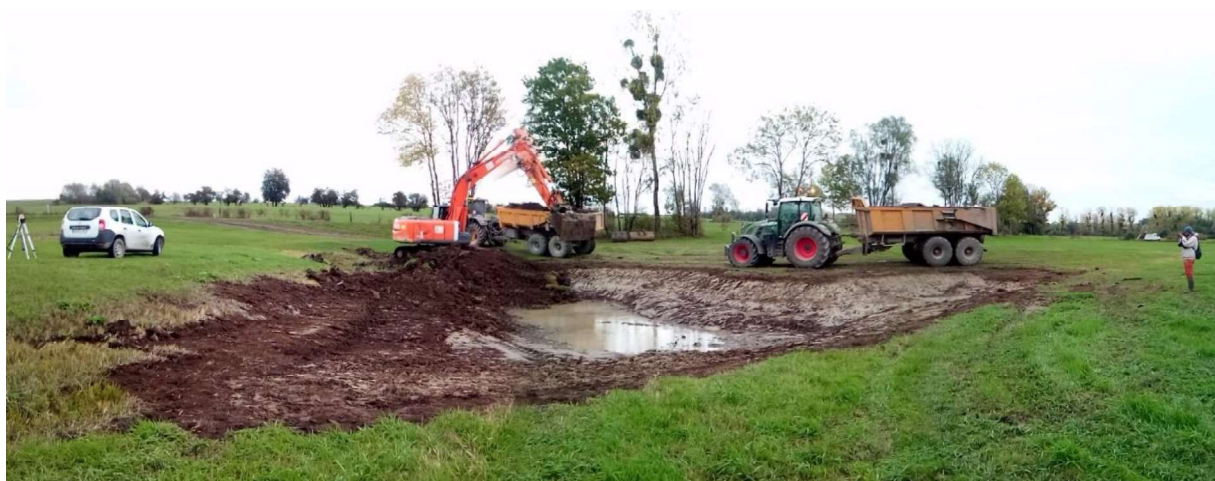
*Restauration de la mare en queue d'annexe – Approfondissement et diversification des berges (berges sinueuses, avec une pente plus ou moins prononcée, risbermes, ... etc.)*

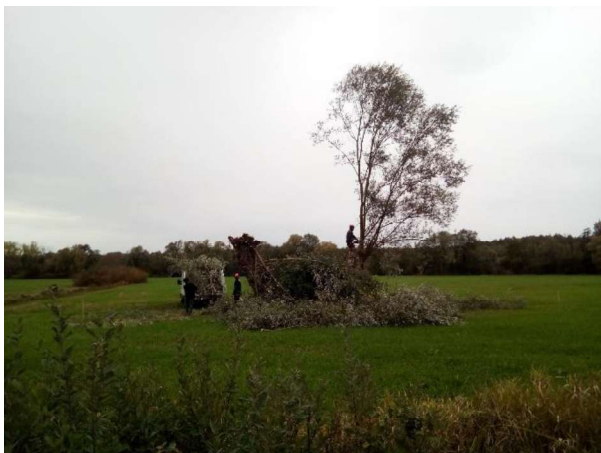
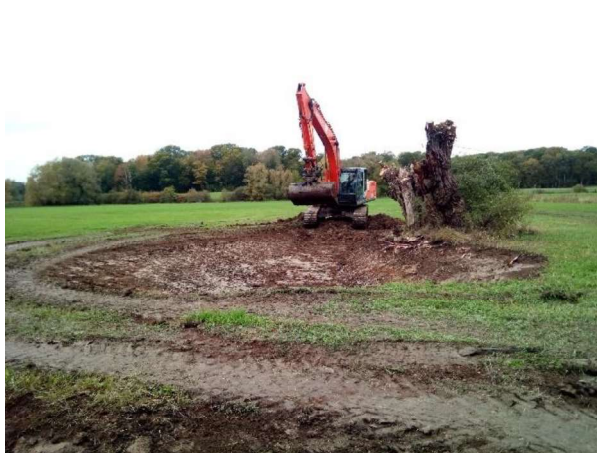
*Recépage des saules en têtard en rive droite du fossé et création d'une des mares en rive droite du fossé*

Dans le marché initial, il était prévu le recépage de deux saules, au niveau des mares en rive droite du fossé. **Lors de la réunion de commencement de travaux, il a été convenu avec l'entreprise de recéper trois autres saules présents sur le site** : un saule dépérissant au niveau du futur réseau de mares en rive gauche du fossé, un saule au niveau du fossé de connexion avec l'Aisne afin de faciliter les opérations de terrassement ainsi que le saule se situant en queue d'annexe afin de lui redonner de la vigueur.

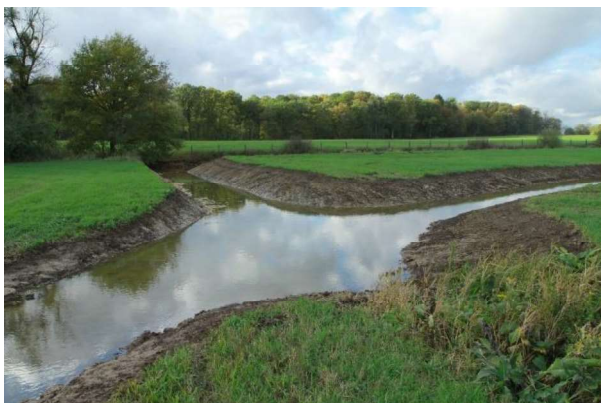
*Connexion avec l'Aisne*

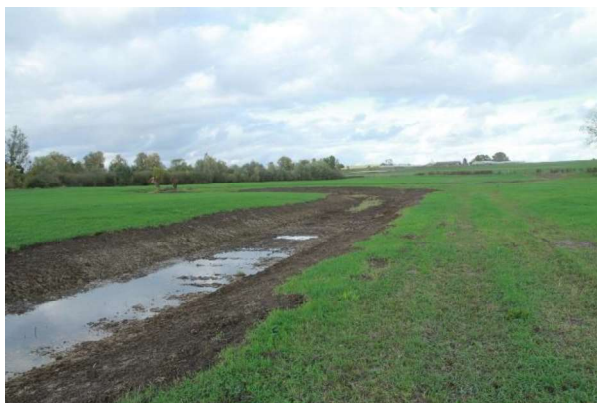
*Secteur aval de l'annexe vu depuis la zone de connexion*

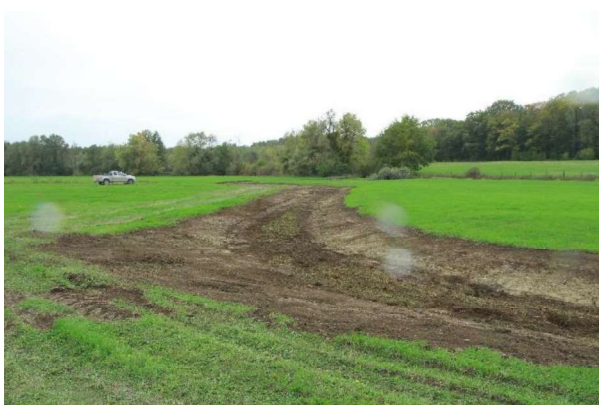
*Annexe vu depuis l'amont*

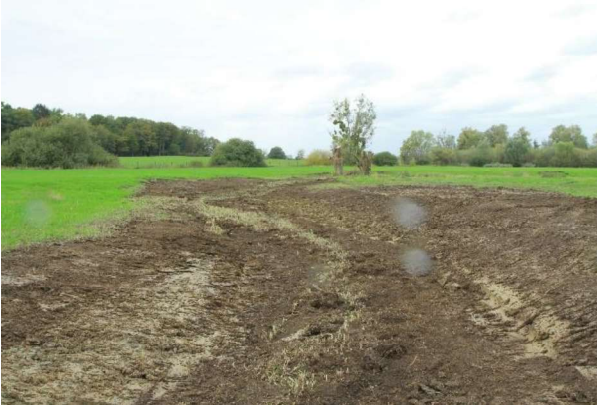
*Queue de l'annexe avec le saule recepé en têtard*

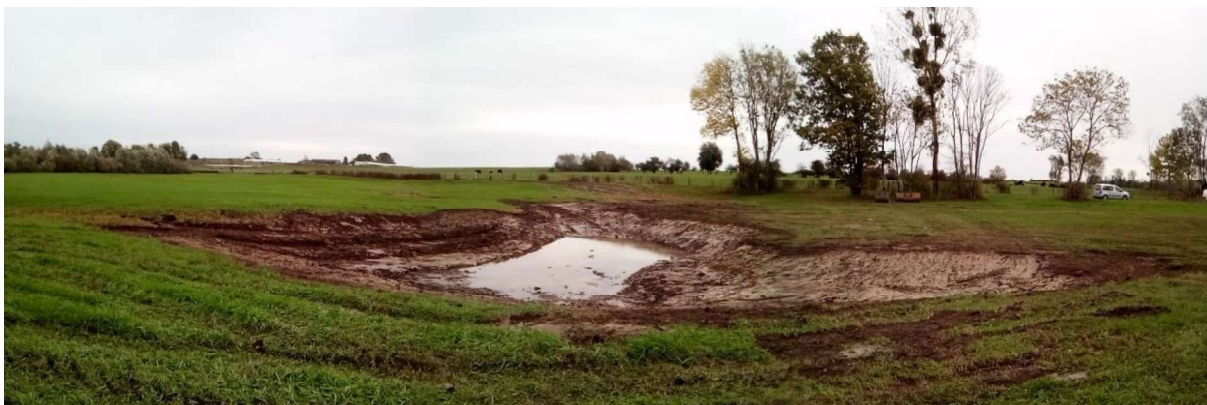
***Mare restaurée en queue d'annexe***

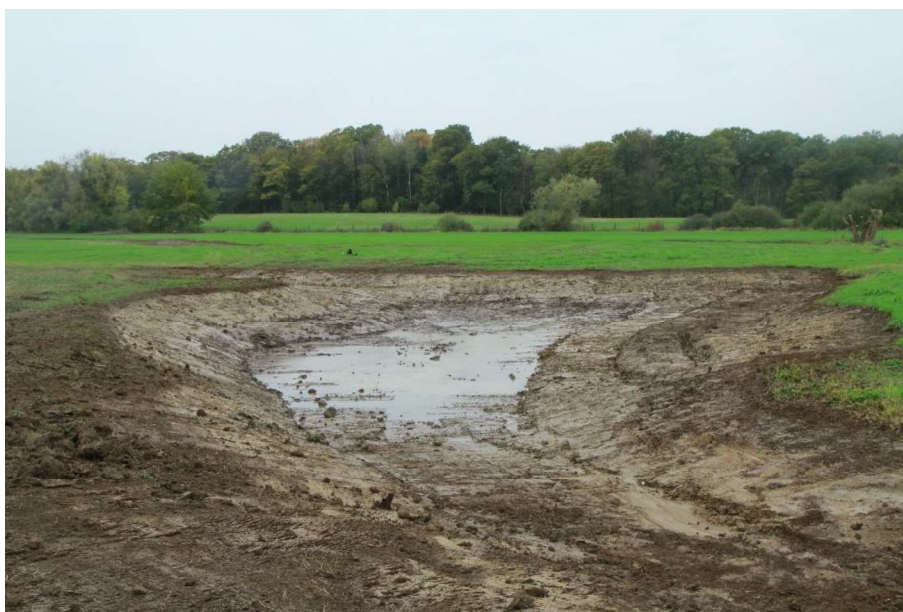
***Mare de 250 m<sup>2</sup> diversifiée (aménagement de risbermes sur une rive, variation des pentes et des profondeurs, sinuosité des berges, aménagement d'une mardelle de faible profondeur connectée à la grande mare, ...)***

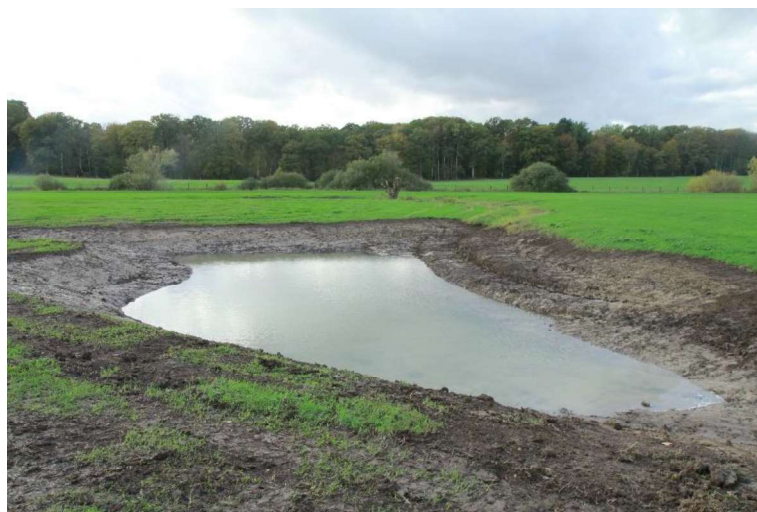
***Mare restaurée partiellement en eau 2 semaines après travaux.***

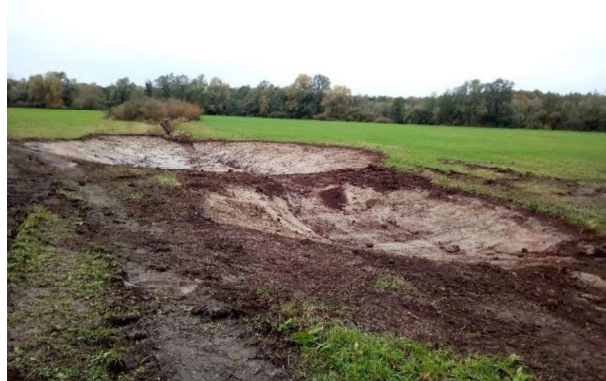
a1

*a1 et a2/ 2 mares créées au niveau d'une dépression (fossé) pré-existante + saule dépérissant recépé en têtard en rive droite du fossé  
b1 et b2/ 2 Mares et une mardelle créées + saules recépés en têtard en rive droite*

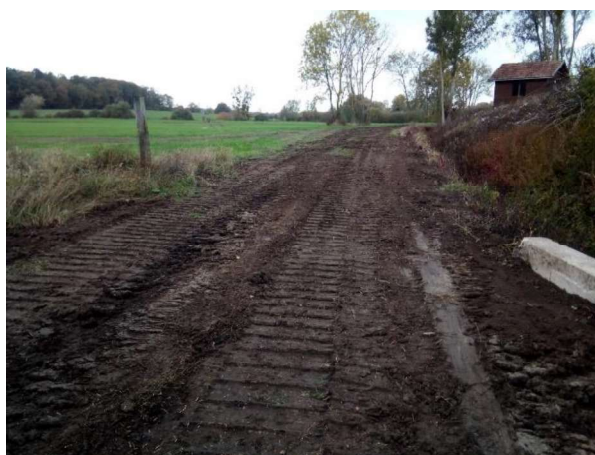
*Remise en état du chemin*

A l'issue des travaux les ornières créées par le passage des engins sur la partie non empierrée du chemin d'accès ont été lissées.
