**Syndicat Mixte d'Aménagement  
de la Vallée de l'Aisne Supérieure**

# Rapport d'avancement sur les travaux de remise en fond de vallée du ruisseau de Beauchamp 2025

## A. Travaux de remise en fond de vallée du ruisseau de Beauchamp sur un linéaire de 1500 m au droit de la ferme de Beauchamp sur la commune de Clermont-en-Argonne

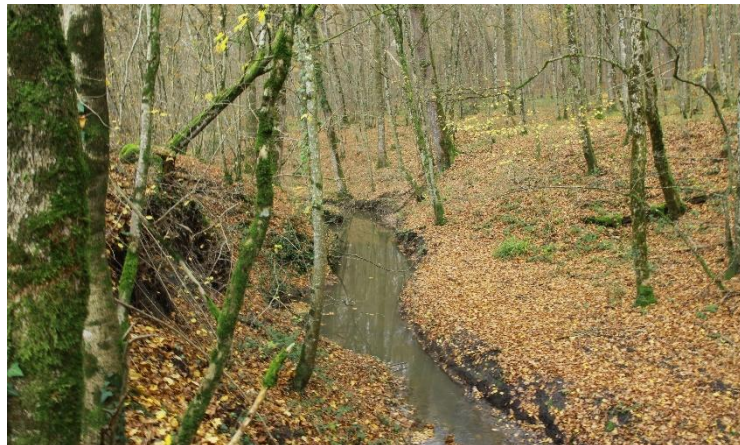
Le lit du ruisseau de Beauchamp déplacé le long du chemin sur le versant Est, est fortement encaissé (berges de plus de 5 m de hauteur par endroits). Aux deux extrémités du chemin, l'encaissement du ruisseau est moins marqué mais on relève tout de même des encoches d'érosion.

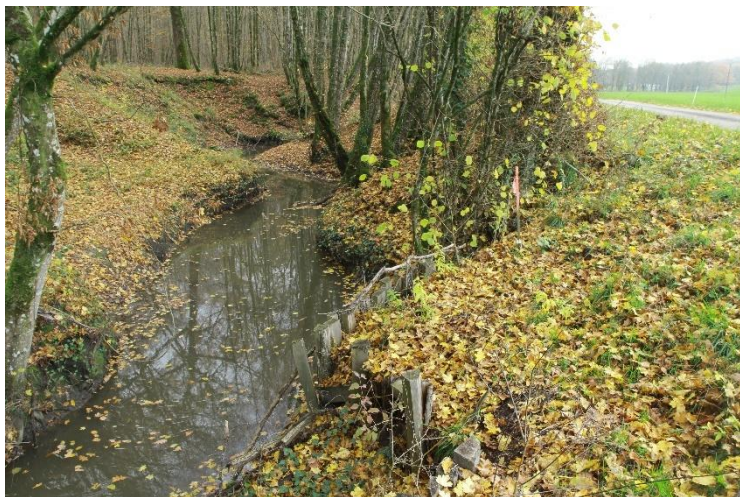
Vue sur le lit actuel encaissé du ruisseau de Beauchamp longeant le chemin. Au premier plan, une protection de berge en pieux jointifs. Quelques pieux ont légèrement glissé.

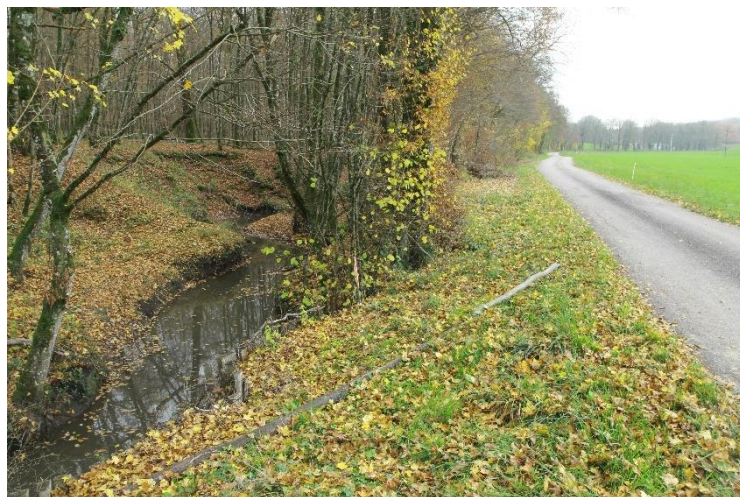
Le fort encaissement du lit déplacé, sa proximité avec le chemin, le caractère argileux du sol et sous-sol, la pente relativement marquée du cours d'eau et les fortes amplitudes de débits, concourent à une forte dynamique du ruisseau et à la déstabilisation du chemin.

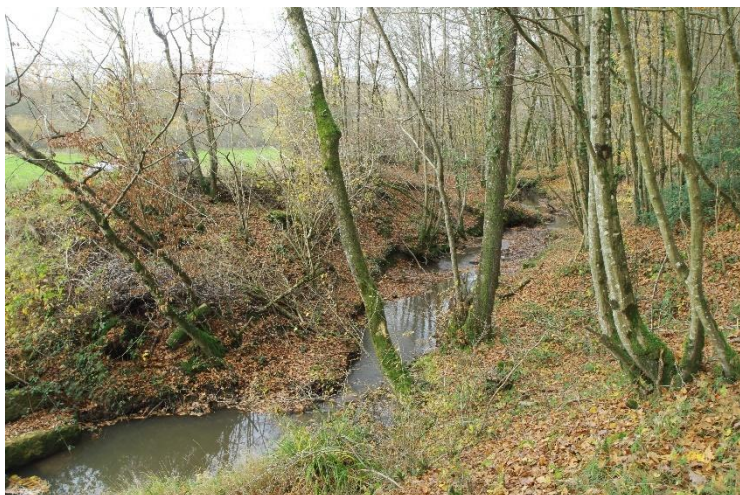
Autre point de vue sur le lit actuel fortement encaissé du Beauchamp, sa proximité avec le chemin et les multiples encoches d'érosion menaçant le chemin.

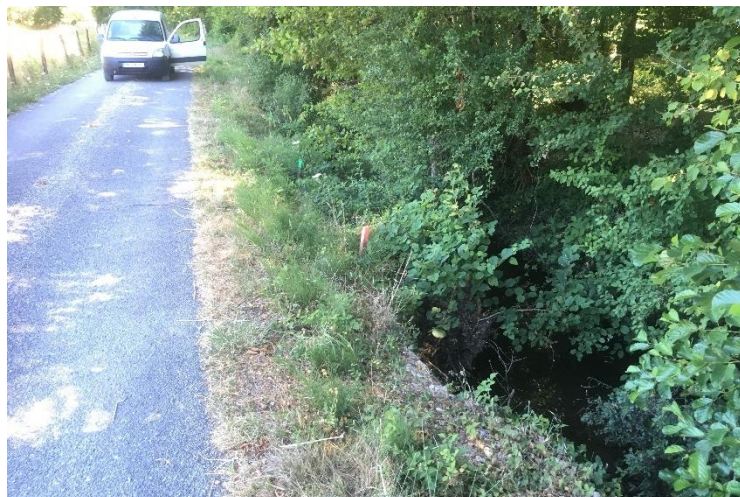
Encoche d'érosion créée par le ruisseau de Beauchamp menaçant la stabilité du chemin.

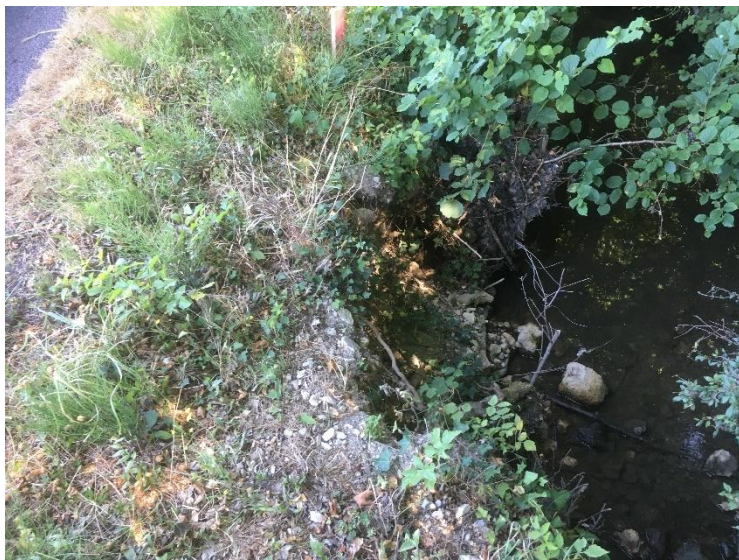
Encoche d'érosion située à moins d'1m de la chaussée.

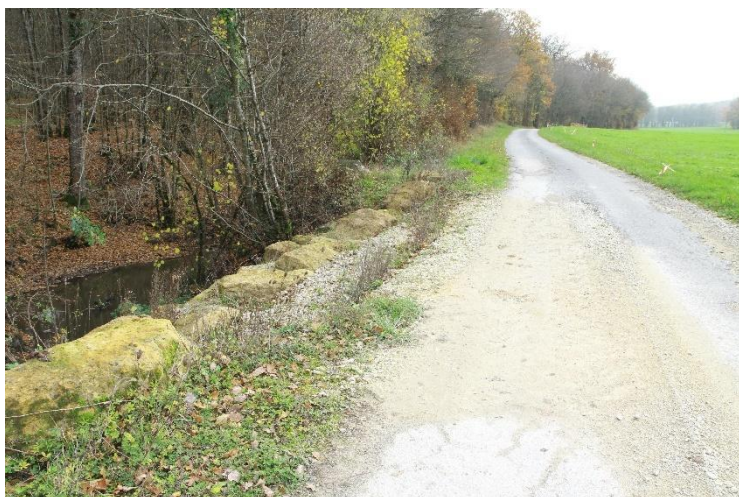
Partie de la chaussée qui a été érodée par le Beauchamp, puis restaurée en 2018 avec une protection de berge en enrochements, puis à nouveau déstabilisée suite au glissement des enrochements.

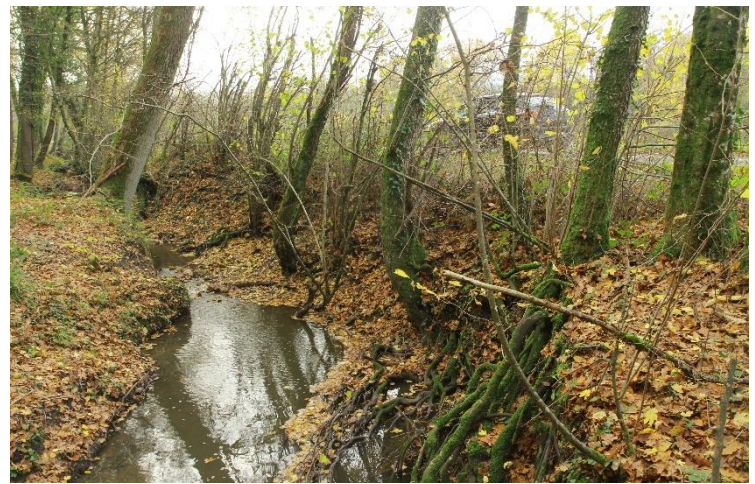
La ripisylve dense implantée sur la rive gauche protège via son enracinement le chemin de l'érosion du ruisseau dans ce méandre. Toutefois, on observe que certains arbres se retrouvent avec le racinaire à nu. L'abrupt des berges et la mise à nu du racinaire pourra entraîner à court ou moyen terme un glissement ou un déracinement de certains arbres, avec pour conséquence une déstabilisation possible de la chaussée du chemin.

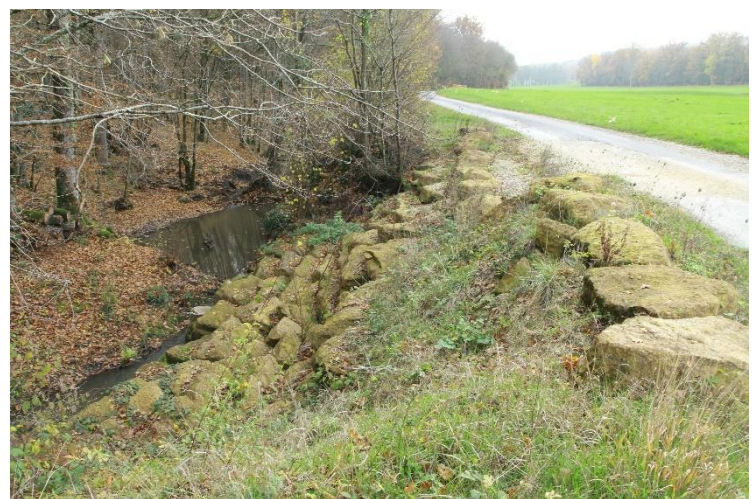
En raison du caractère argileux des berges, du fort encaissement du cours d'eau et du poids des enrochements, la protection de berge en enrochements a glissé et une partie de la chaussée emmenée.

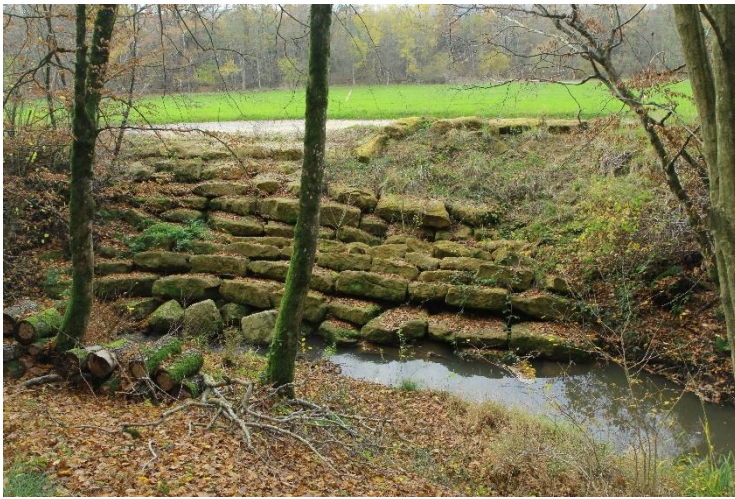
Vue depuis la berge droite de la protection de berge en enrochements qui a glissé dans le cours d'eau.

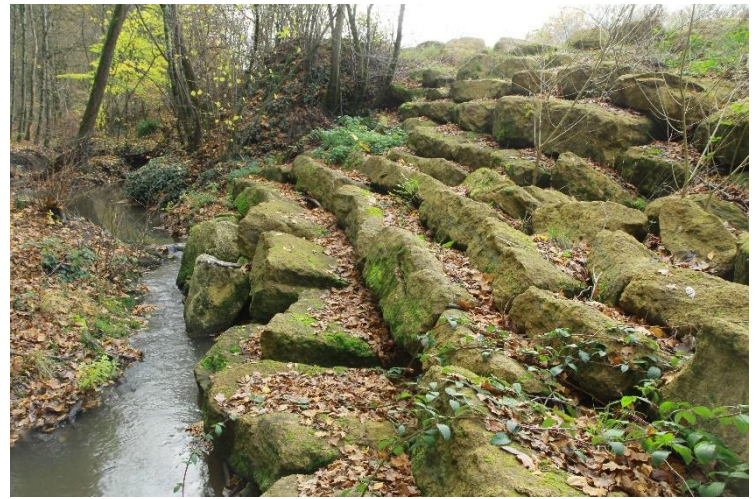
Le glissement des enrochements a resserré considérablement le lit mineur en créant un goulet d'étranglement : passage très étroit du ruisseau inférieur à 50 cm en étiage. En hautes eaux, ces enrochements génèrent de grosses turbulences, menaçant davantage les accotements du chemin.

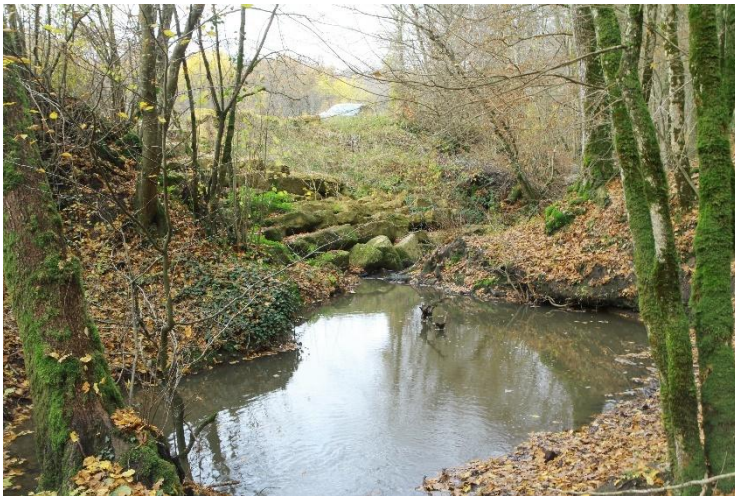
Vue depuis l'amont du lit sur ce resserrement du lit mineur et goulet d'étranglement créé par le glissement des enrochements.

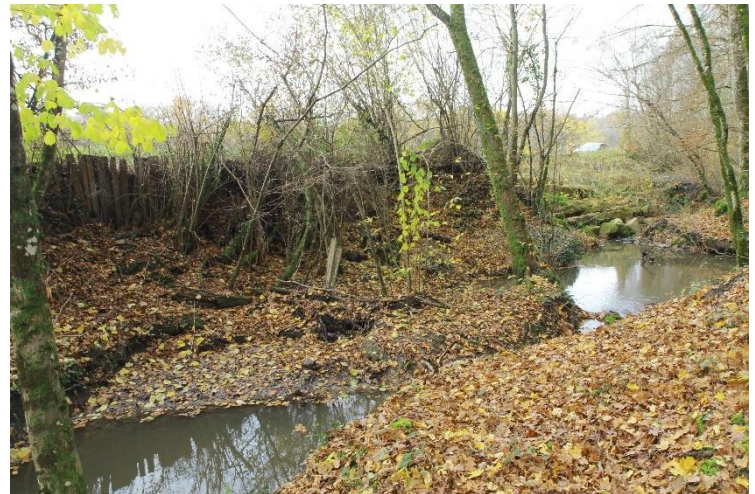
Vue sur deux protections de berge. En arrière-plan à droite, la protection de berge en enrochements qui a glissé dans le cours d'eau. En arrière-plan à gauche, une protection de berges en pieux jointifs. On observe également au milieu de la photo la présence de 2 pieux issus d'une protection de berge qui ont dû être arrachés par le ruisseau et qui se retrouvent dans le lit du cours d'eau au milieu d'un embâcle.

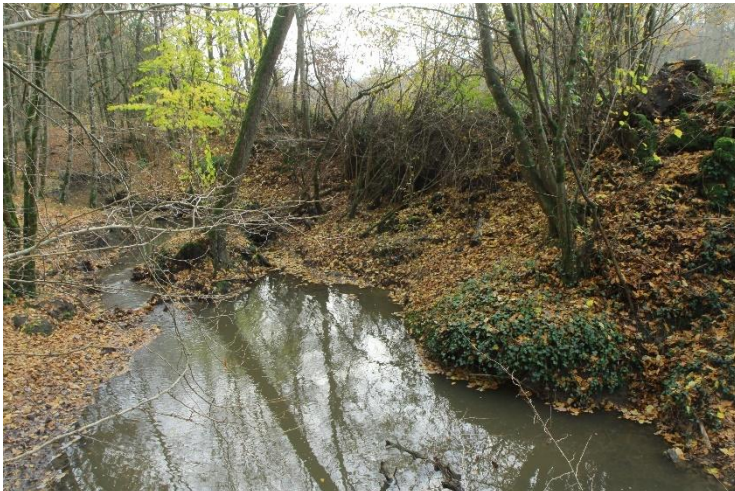
En arrière-plan, on perçoit un arbre qui a glissé au milieu du lit depuis la berge sapée et abrupte de rive gauche. Il forme un îlot que le ruisseau essaye de contourner par la rive droite et la rive gauche, accentuant le risque d'érosion de la berge portant la chaussée.

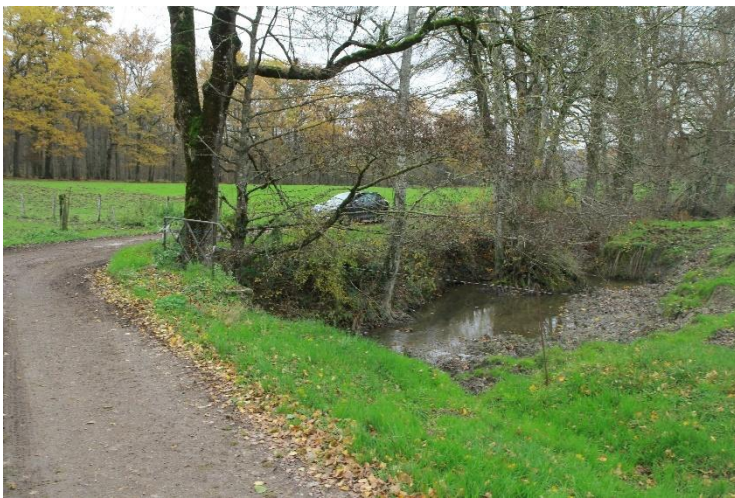
Après franchissement du pont d'accès à la ferme de Beauchamp (pont amont), le ruisseau longe sur 1300 m le chemin privé en rive gauche. En rive droite, il est bordé par la forêt, sauf sur ses 200 premiers mètres où il longe une pâture. Le bétail qui a libre accès au cours d'eau vient s'y abreuver. Après travaux de remise en fond de vallée du ruisseau, ce tronçon de 1300 m sera partiellement remblayé avec les matériaux issus de l'aménagement du nouveau lit en fond de thalweg. Au droit de cette traversée de pâture, un abreuvoir devra être aménagée pour le bétail et une clôture installée en bordure du chemin.

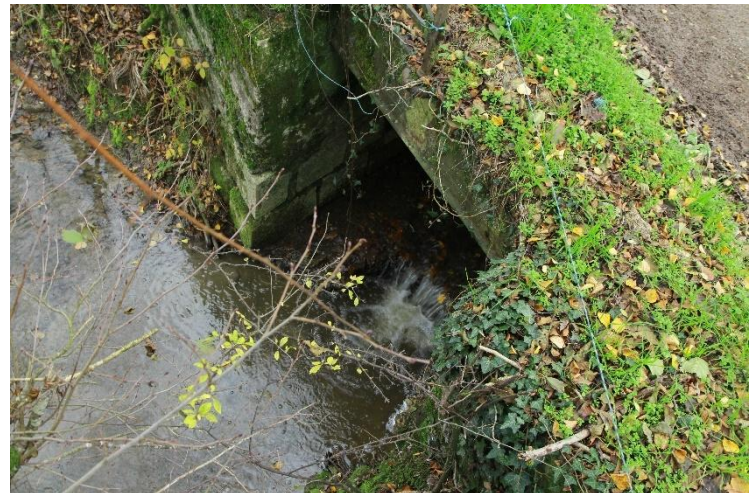
Pont amont d'accès à la ferme de Beauchamp. L'incision du lit du Beauchamp en aval génère une rupture de la continuité écologique au droit du pont : dénivelé amont-aval du pont= 1,20 m ! Cette chute d'eau infranchissable vient également menacer la stabilité du pont ; pont qui en outre est relativement ancien et sollicité par le passage des engins agricoles actuels. Le projet de remise en fond de vallée du ruisseau permettra de rétablir la continuité écologique au droit du pont (obligation réglementaire au titre de l'article L.214-17 du code de l'environnement sur ce cours d'eau classé en Liste 2), mais également d'assurer la stabilité de ce pont vétuste pour les engins agricoles l'empruntant puisque le ruisseau ne circulera plus sous le pont et qu'il sera remblayé.

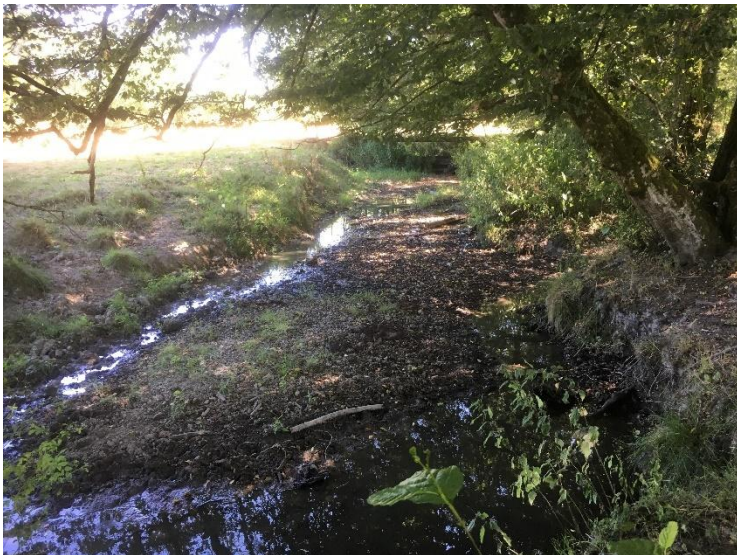
Lit du ruisseau de Beauchamp en période d'étiage sévère juste après son franchissement du pont aval du chemin privé. Faible encaissement du lit mineur mais surélargissement du lit (> 6 m) lié au piétinement du bétail. Tout ce tronçon d'une cinquantaine de mètres sera remblayé et réensemencé suite à la remise en fond de vallée du ruisseau de Beauchamp et l'abandon de ce tronçon. Un petit fossé de faible largeur pourra toutefois être maintenu pour permettre le drainage des eaux de ruissellement provenant du versant Est en cas de forte pluviométrie et qui pourraient potentiellement venir confluer avec le futur lit à cet endroit après franchissement du pont.

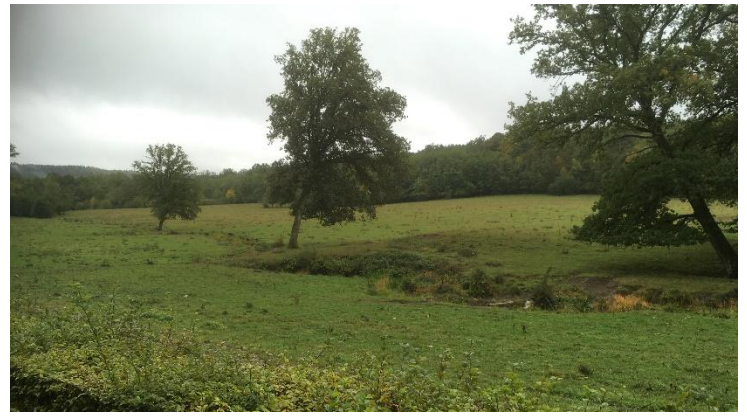
Le ruisseau de Beauchamp en amont de la ferme de Beauchamp. Non déplacé, ni rectifié, le ruisseau sinueux s'écoule dans son fond de thalweg. Le libre accès du bétail au cours d'eau tend tout de même à fragiliser ses berges et sa dégradation. Des aménagements pour le protéger et assurer le franchissement et l'abreuvement du bétail pourraient également être envisagés sur ce tronçon amont.

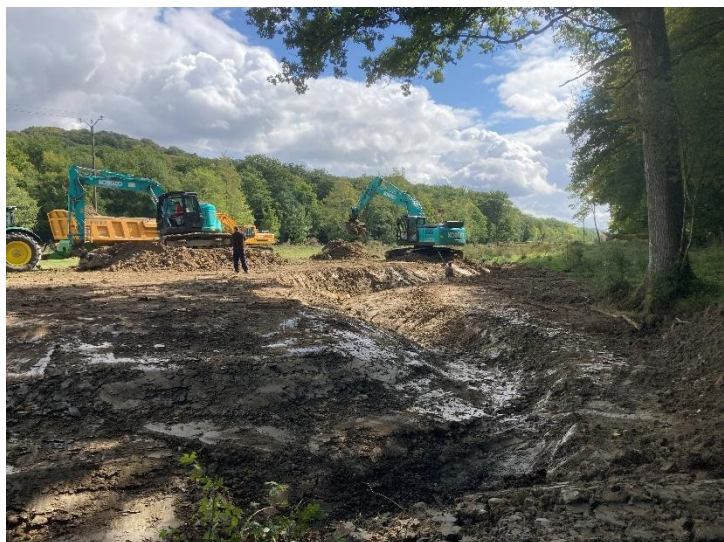
Terrassement du nouveau lit du Beauchamp (septembre 2025) : lit sinueux avec variation de la largeur du lit, diversité des formes des berges (en pente douce ou plus abruptes dans les concavités des méandres), façonnement de fosses dans les méandres. Le profil en long du lit mineur a une pente moyenne de 0,5 %, avec des variations allant de 0,3% à 0,7%.

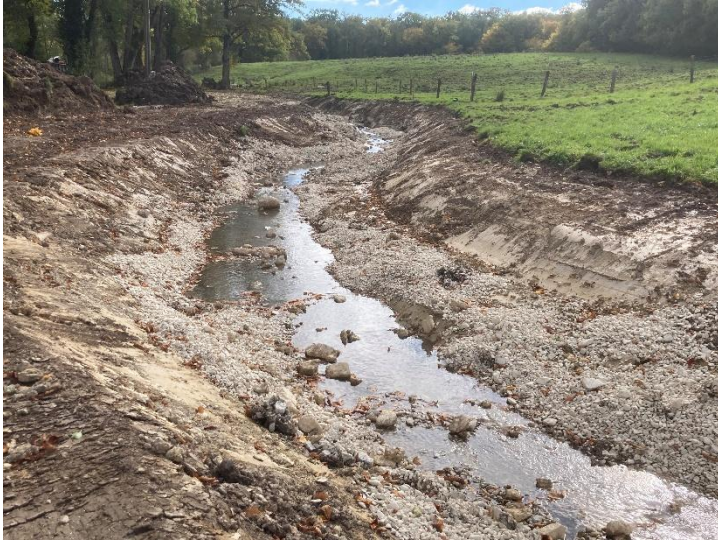
Recharge granulométrique du Beauchamp. 3 granulométries mises en œuvre pour une diversité maximale des faciès alluvionnaires : du concassé 40-80 mm, du calcaire alluvionnaire « roulé » 10-41,5 mm et des blocs 80-300 mm.

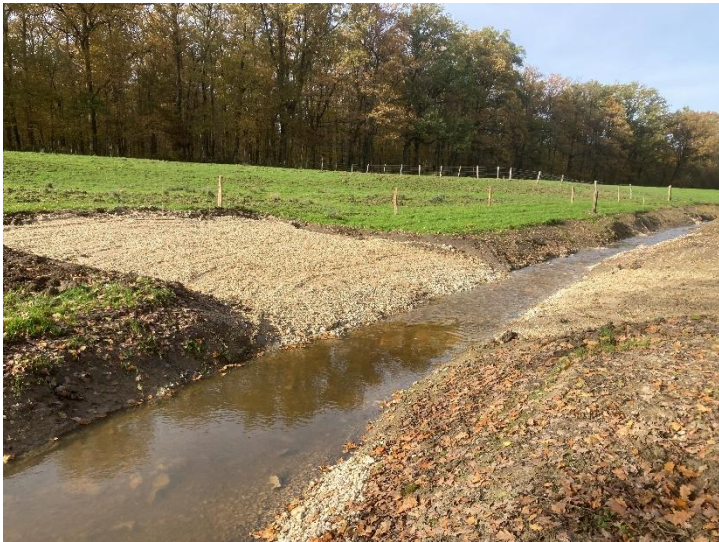
Illustration d'un passage à gué aménagé sur le nouveau du Bauchamp pour permettre le franchissement du cours d'eau par le bétail et les engins agricoles (tracteur et outils de fenaison) pour les tronçons situés en prairie de fauche. Au total, 8 passages à gué sont prévus. A la fin 2025, 7 des 8 passages à gué étaient aménagés. Viendront également tous les travaux de pose de clôtures pour mettre en défens le nouveau lit ; les passages à gué seront également clôturés lors des travaux de pose de clôtures.

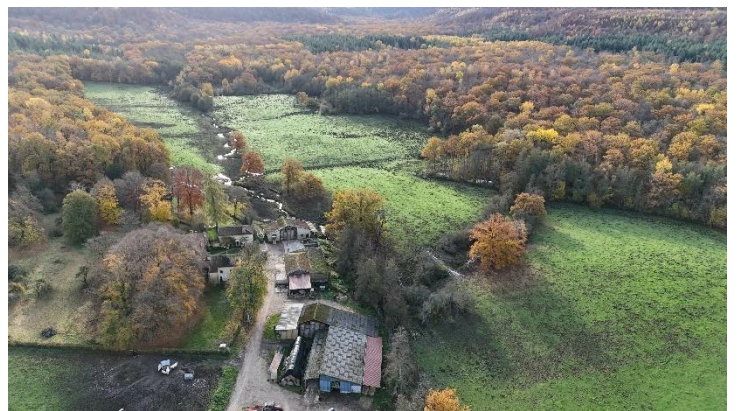
Partie amont à la ferme. Sur cette pâture amont, le bétail à libre accès au cours d'eau et on y constatait une ripisylve très clairsemée ainsi qu'un lit très dégradé par le piétinement. Les travaux prévoient de clôturer toute cette partie amont à la ferme et au tronçon remis en fond de vallée, puis de planter une ripisylve diversifiée. Un passage à gué pour le bétail sera aménagé. A terme, il n'y aura plus d'accès libre du bétail au cours d'eau sur les 2,2 km de cours d'eau restaurés ; la qualité physico-chimique du Beauchamp devrait nettement s'améliorer.

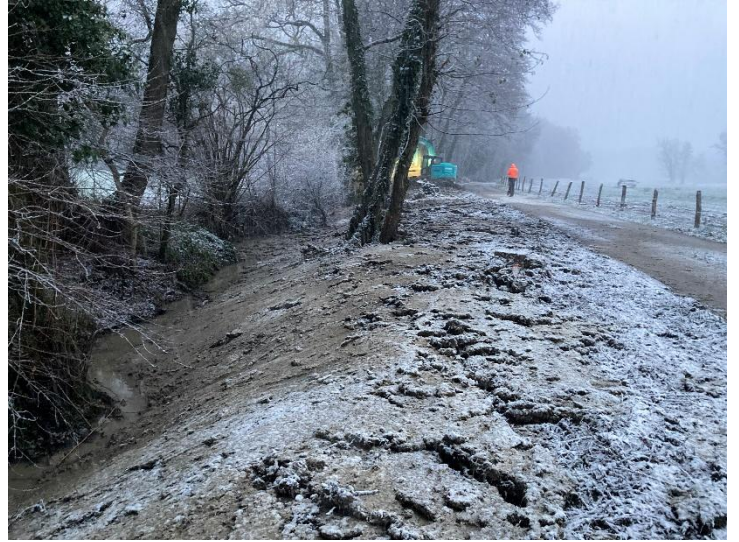
Tronçon aval de l'ancien lit après façonnement de la berge gauche longeant le chemin avec les matériaux issus du terrassement du nouveau lit. La berge est façonnée de sorte à stabiliser la bordure du chemin mais également tout en cherchant à maintenir un chenal sinueux dans cet ancien lit, où un affluent intermittent forestier du versant de vallée vient s'y écouler. Par endroit des mares seront façonnées dans l'ancien lit.
