Illustrations des travaux de rétablissement de la continuité écologique de la Biesme au droit du seuil de l'ancien moulin de Vienne-le-Château (Vienne-le-Château)

Plan de scénario envisagé pour l'ouvrage de Vienne-le-château

Phase d'étude : PRO Date : 22/03/22

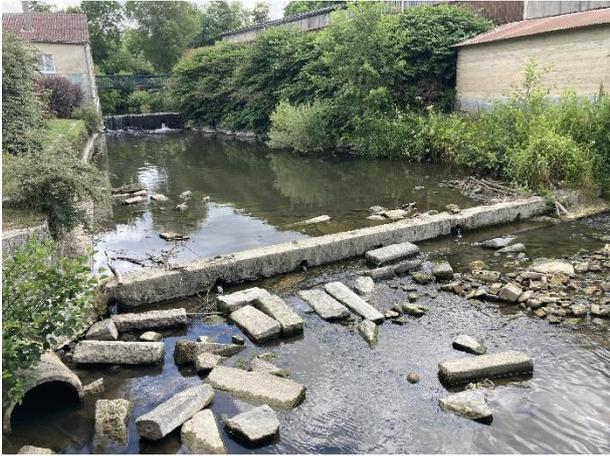
Vue sur les deux seuils faisant obstacle à la continuité écologique dans la traversée de Vienne-le-Château. Hauteur du seuil aval = 45 cm. Hauteur du seuil amont = 140 cm (chute d'eau 1,20 m en étiage).

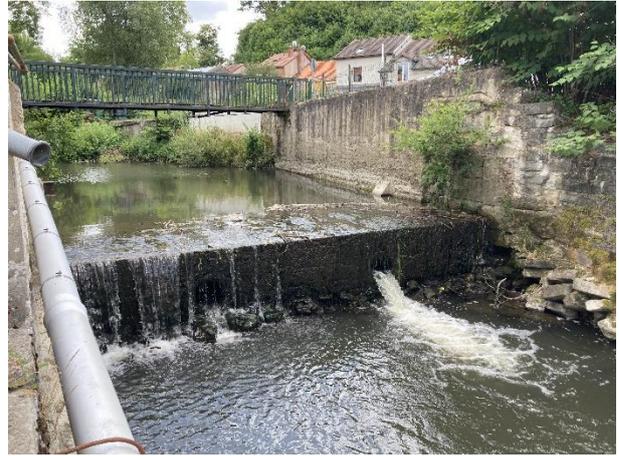
Seuil de l'ancien moulin de Vienne-le-Château. En rive droite, une habitation borde la rivière ; en rive gauche, un muret maçonné borde la Biesme.

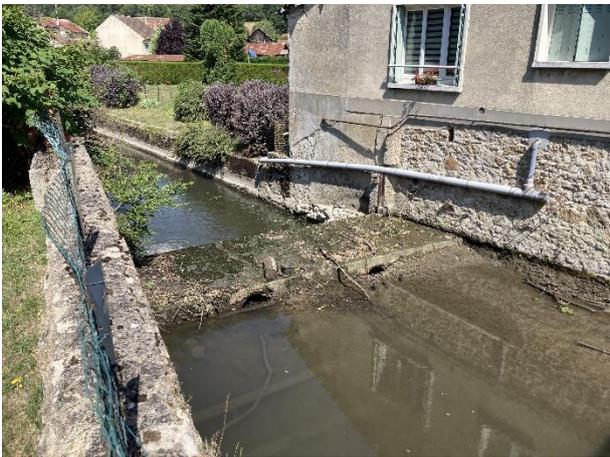
Vue sur le seuil amont après dégagement des deux buses situées dans le seuil ; et sur l'habitation qui borde la rivière en rive droite.

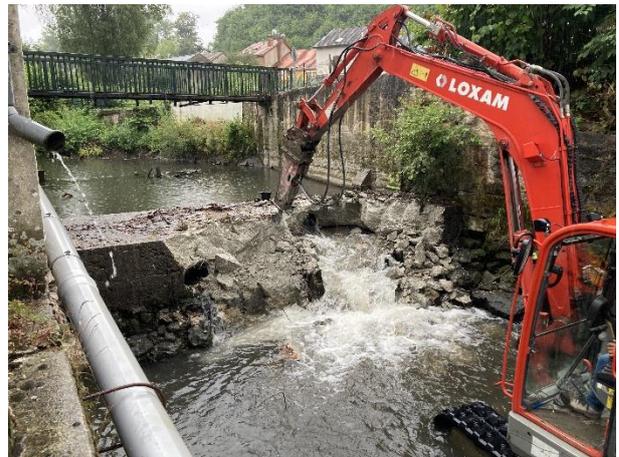
Dérèglement du seuil amont au BRH.

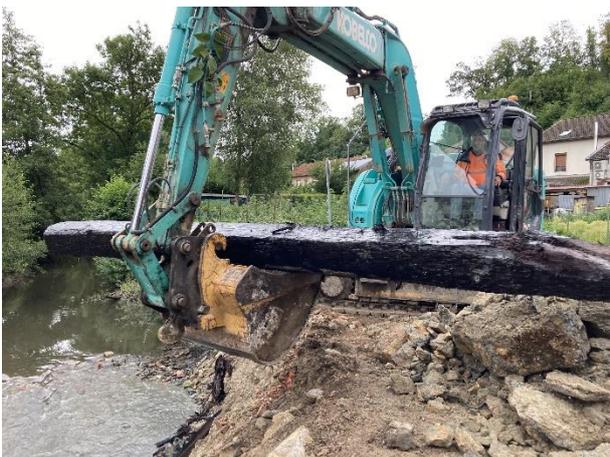
Dégagement d'anciennes poutres transversales au cours d'eau sur lesquelles était construit l'ancien moulin.

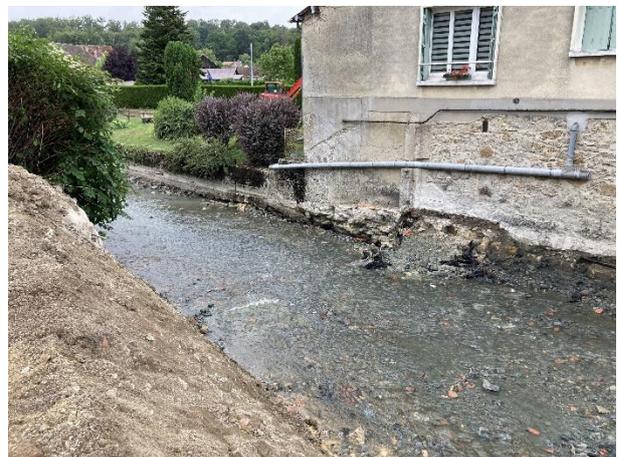
Lit de la Biesme après dérèglement du seuil amont et du muret maçonné de rive gauche.

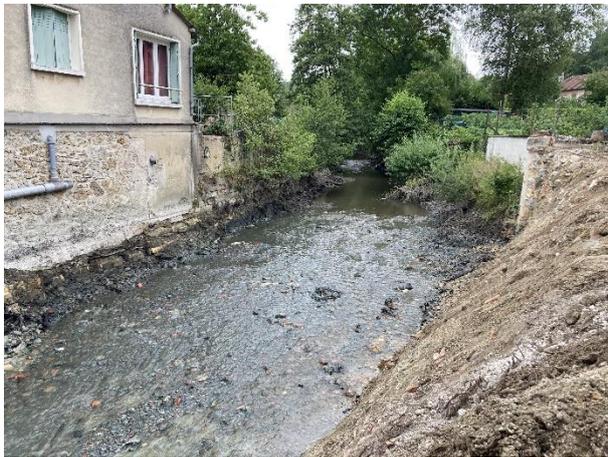
Vue sur l'ancien remous après dérasement du seuil amont.

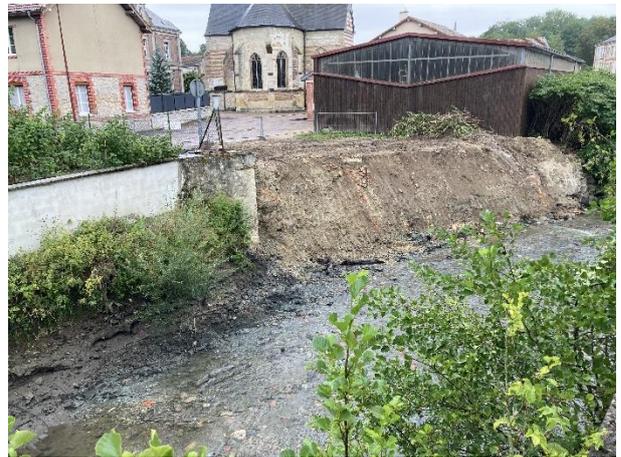
Vue sur le muret de rive gauche dérasé au droit du seuil de l'ancien moulin.

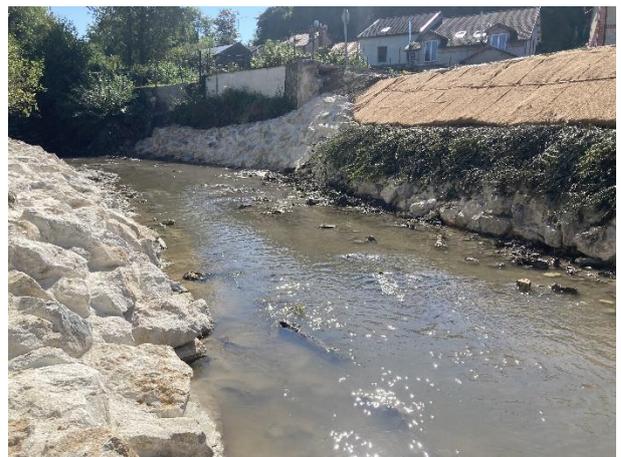
Vue sur l'aménagement des berges au droit de l'ancien seuil, avant pose de la nouvelle passerelle piétonne.

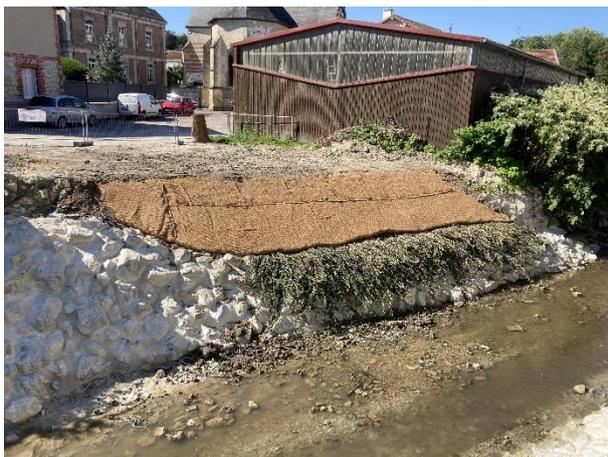
Protection de berge de rive gauche aménagée avant mise en place de la nouvelle passerelle.

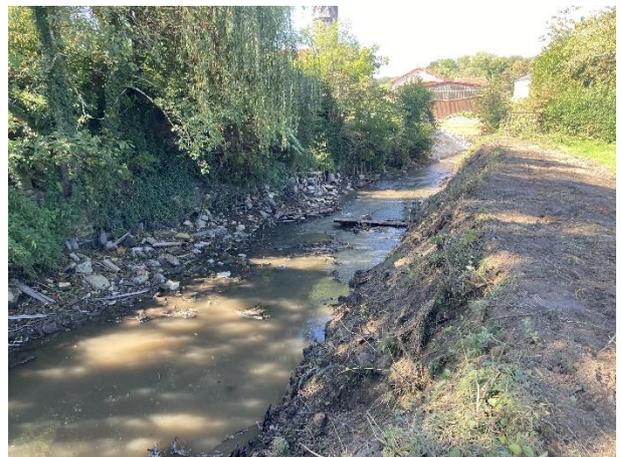
Ancien bief du moulin après effacement du seuil. Plats courants, radiers et quelques fosses apparaissent au sein de l'ancien remous. Le cours d'eau demeure encaissé au sein de cet ancien bief qui ne correspond pas au lit d'origine de la Biesme. En effet, le thalweg de la Biesme est situé en contrebas des jardins de rive droite ; mais cet ancien lit est actuellement comblé et en partie urbanisé.

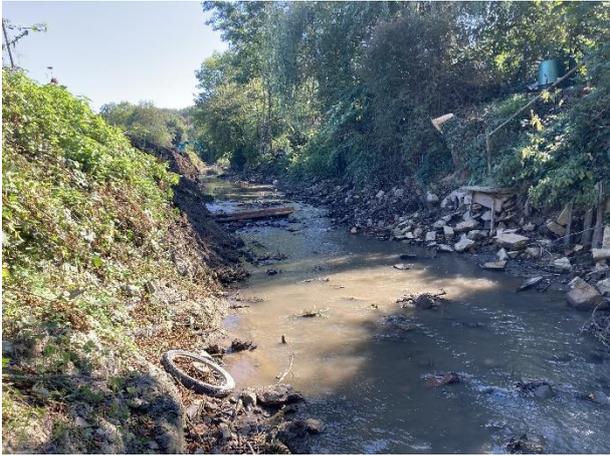
De nombreux déchets divers inertes se retrouvent dans l'ancien remous : roues, blocs de béton, taules, ... surtout au pied de toute la rive gauche où blocs béton, palplanches, taules, servent de renfort de pied de berge contre l'érosion de la Biesme.

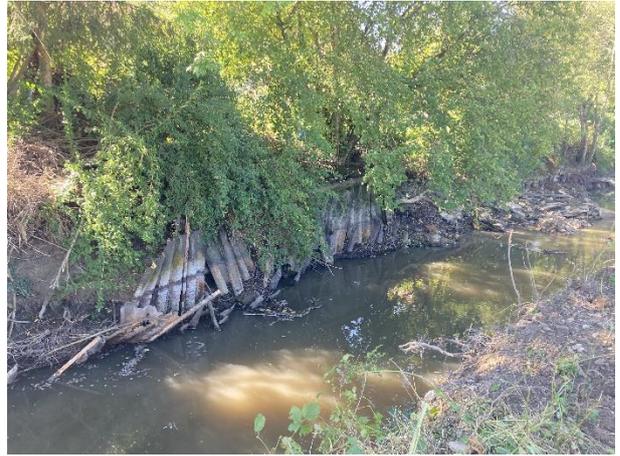
Protection de berge en rive gauche déstabilisée faite de palplanches. Toutes les palplanches ont été enlevées avant de réaménager le pied de la rive gauche.

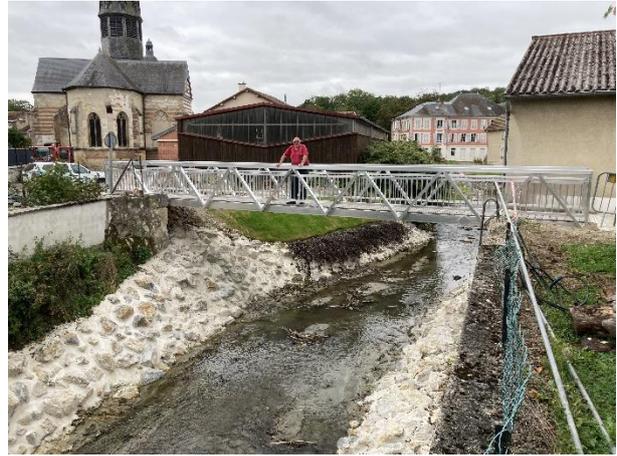
Vue sur la passerelle en aluminium et platelage bois.

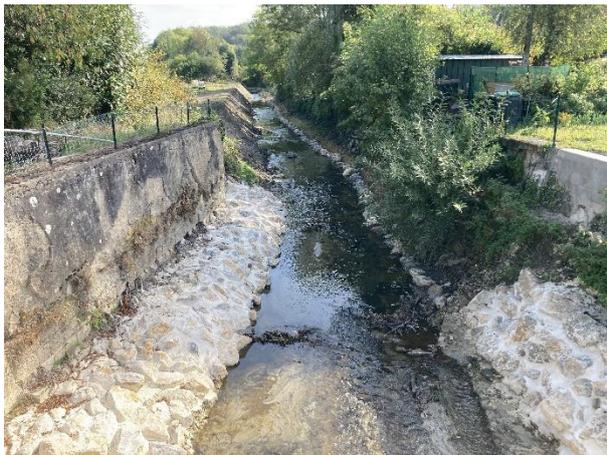
Vue depuis la passerelle sur le lit de la Biesme de l'ancien bief réaménagé.

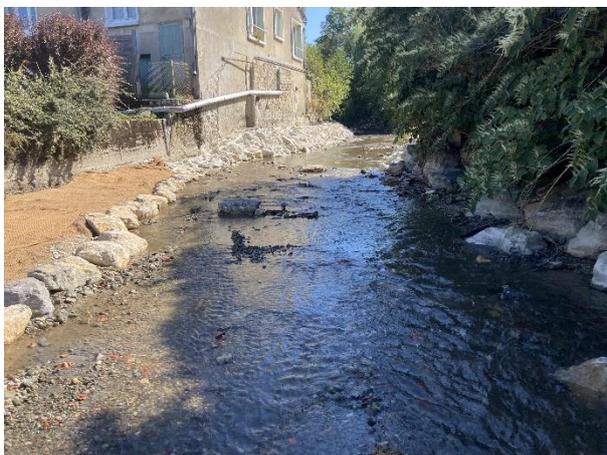
Vue sur la Biesme après aménagement du lit à l'aval de l'ancien seuil du moulin : radier avec blocs de diversification et banquette végétalisée en rive droite ceinturée d'une rangée de blocs pour assurer sa stabilité.

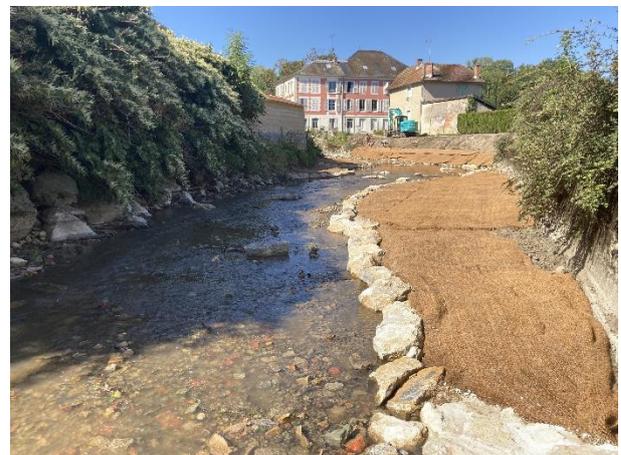
Vue vers l'aval du lit de la Biesme réaménagé entre l'habitation de l'ancien moulin et le pont de la RD 63.

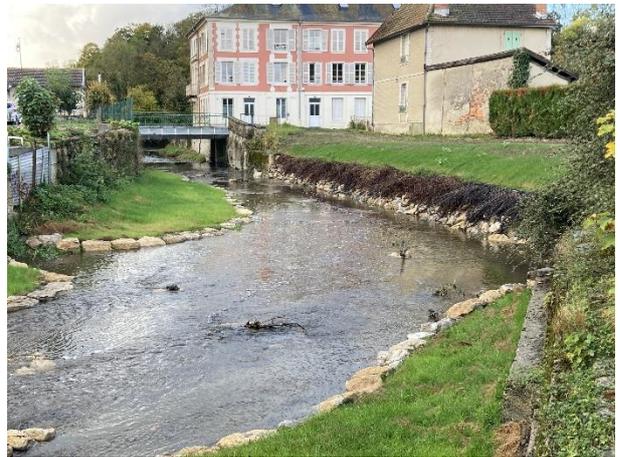
Vue sur les aménagements végétalisés en amont du pont de la RD 63 (octobre 2023).

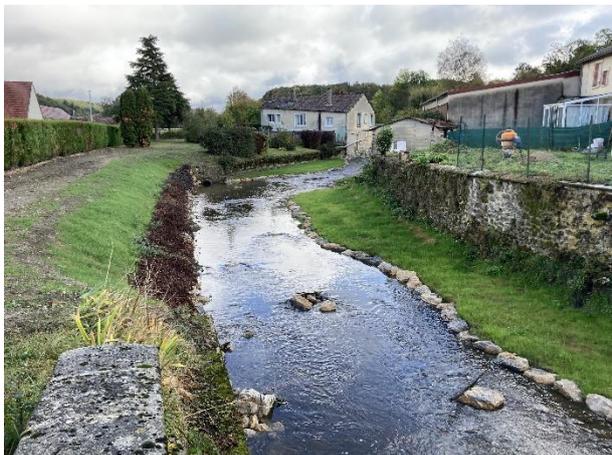
Vue depuis le pont de la RD 63 sur le lit de la Biesme réaménagée entre l'ancien moulin et le pont RD 63. Les banquettes se sont bien revégétalisées des graminées semées, les lits de plançons commencent à rejeter et le haut de berge droite refaçonnée s'est également bien enherbé.

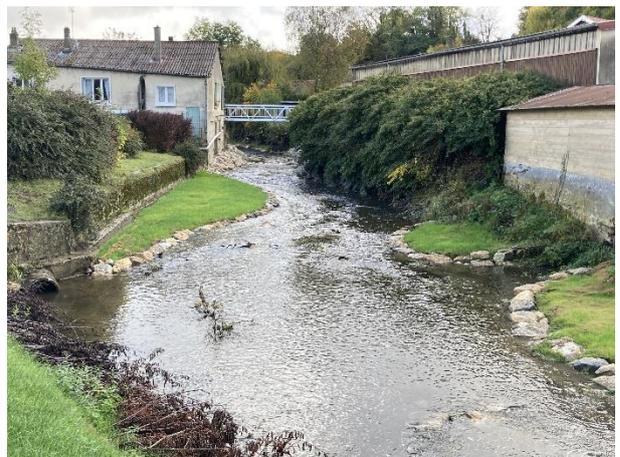
Vue sur les banquettes végétalisées et le lit de la Biesme sinueux et diversifié entre la passerelle et le pont de la RD 63 : radier, mouille et plat courant se succèdent sur ces 80 ml. En arrière-plan la passerelle piétonne au droit du seuil dérasé de l'ancien moulin.

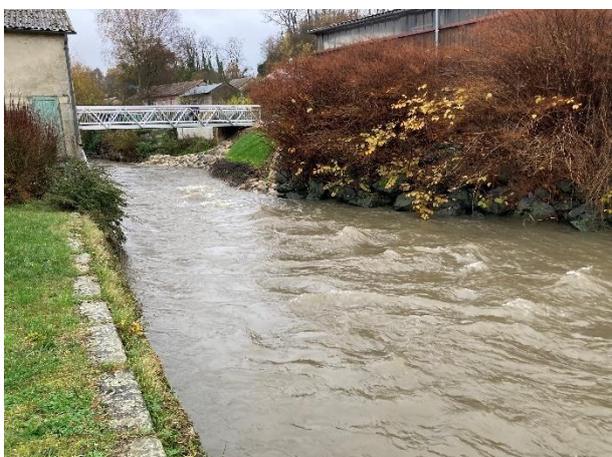
La Biesme avec de gros débits en aval du seuil dérasé de l'ancien moulin de Vienne-le-Château (fin novembre 2023).

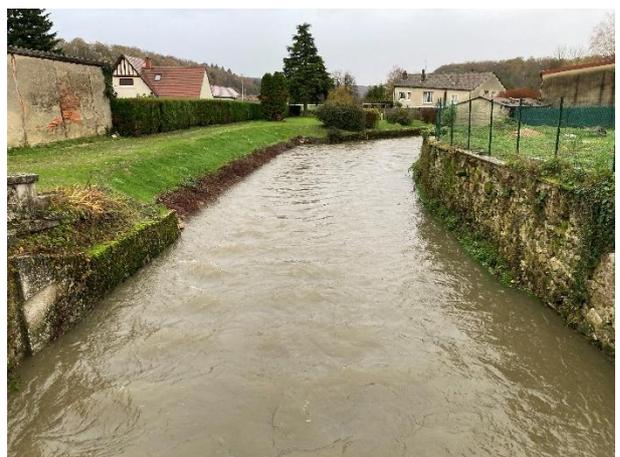
La Biesme entre l'ancien seuil et le pont de la RD 63 en novembre 2023 après les gros cumuls pluviométriques de l'automne.
