**Illustrations des travaux de rétablissement de la continuité écologique de la Biesme au droit du seuil jaugeur de la station hydrométrique du Claon.  
(Le Claon)**

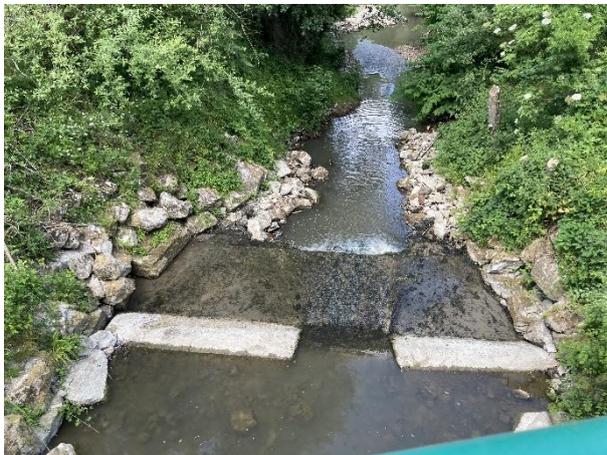
Seuil jaugeur de la station hydrométrique de la Biesme au Claon avant travaux, vu du pont de la RD 84. Dénivelé amont-aval de 80 cm. Malgré l'échancrure centrale sur la partie amont du seuil béton le radier aval est infranchissable et une chute demeure en aval du radier.

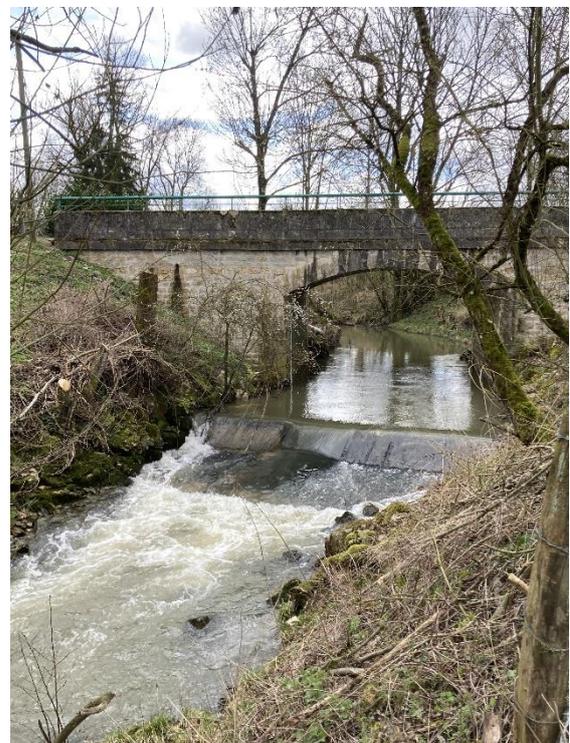
Seuil jaugeur vu depuis l'aval, avec en arrière-plan le pont de la RD 84.

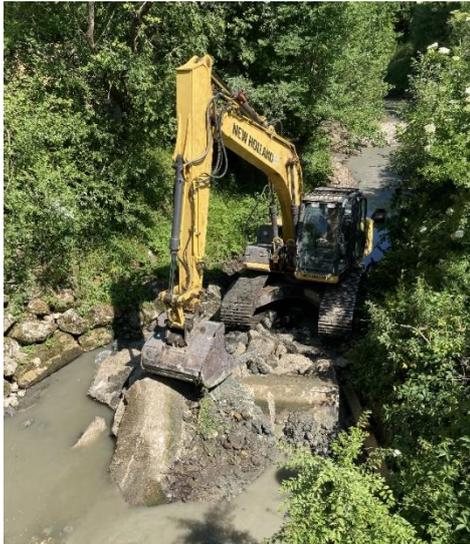
Dérasement du seuil à la pelle hydraulique. L'encaissement du lit nécessite une intervention dans le lit. Mise en place d'un filtre MES dans le cours d'eau en aval du site.

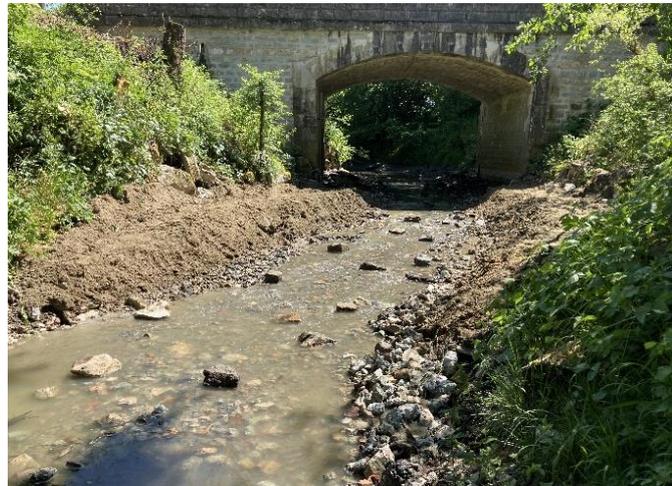
Après dérasement de l'ouvrage, réaménagement du lit mineur. Les enrochements gélifs latéraux sont recouverts de terre végétale puis ensemencés. Quelques blocs issus du lit sont disposés sur le radier.

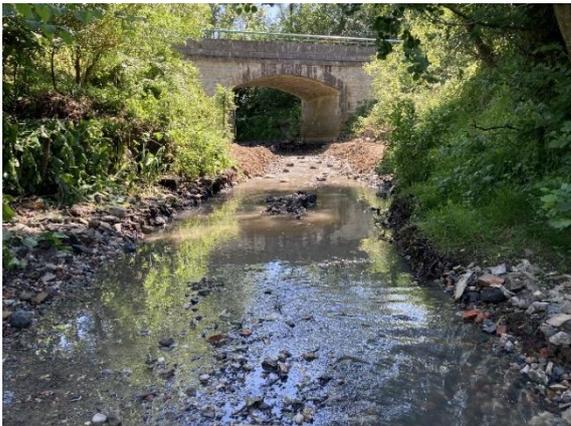
Vue reculée depuis l'aval sur le site restauré. Après le radier au droit du seuil effacé, une fosse puis un nouveau radier naturel s'enchaînent.

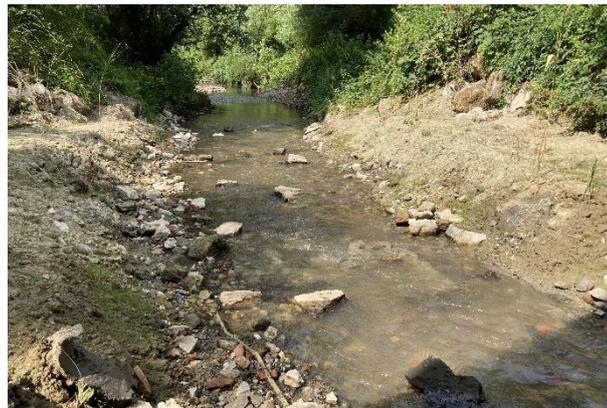
Radier aval au pont RD 84 après dérasement de l'ouvrage, 1 mois après travaux.

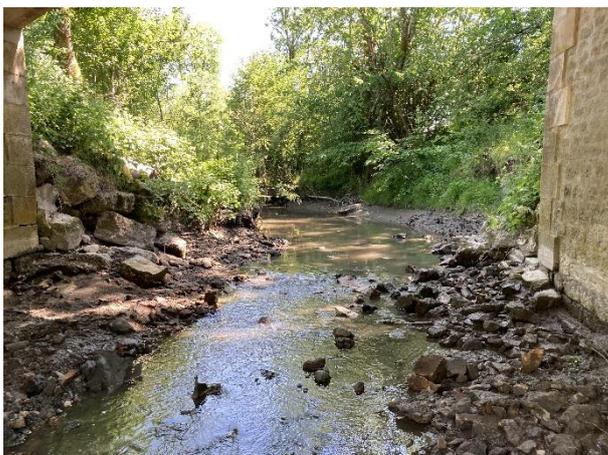
Vue sur la Biesme en amont de l'ouvrage. Abaissement de la ligne d'eau, mais un léger remous demeure avec le radier du pont fait de blocs divers. Le profil de la Biesme devrait néanmoins évoluer après les hautes eaux.

Lit d'étiage sous l'ouvrage après dérasement du seuil.

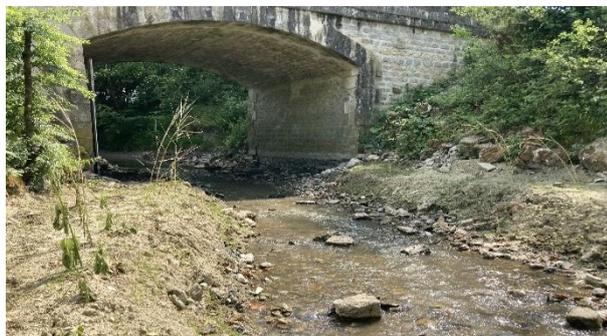
Autre point de vue sur le radier et l'ouvrage RD 84.
