**Illustrations des travaux de rétablissement de la continuité écologique de la Biesme au droit du seuil jaugeur de la station hydrométrique du Claon.  
(Le Claon)**

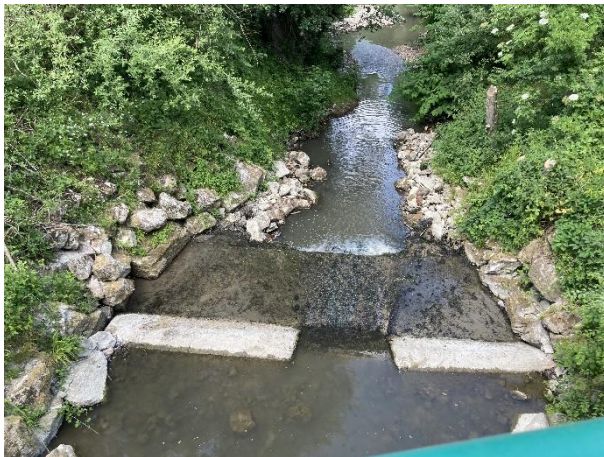
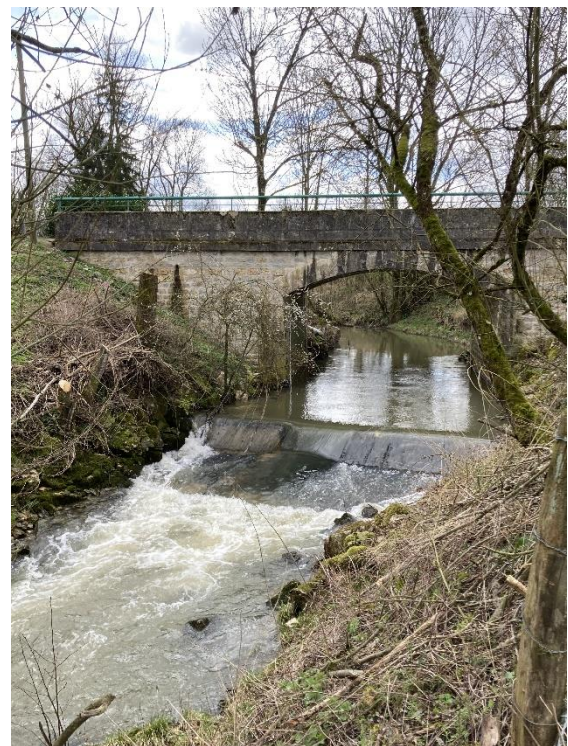
Seuil jaugeur vu depuis l'aval, avec en arrière-plan le pont de la RD 84.

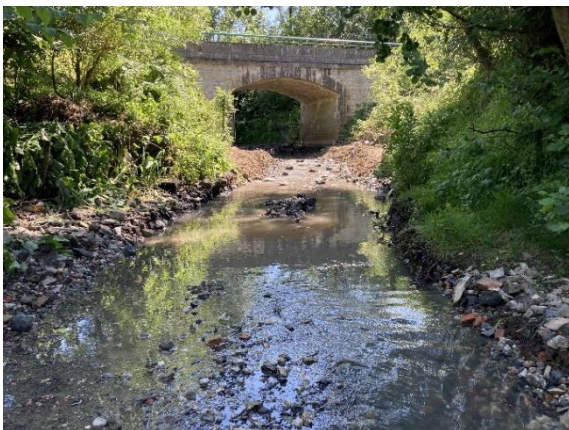
Vue reculée depuis l'aval sur le site restauré. Après le radier au droit du seuil effacé, une fosse puis un nouveau radier naturel s'enchaînent.

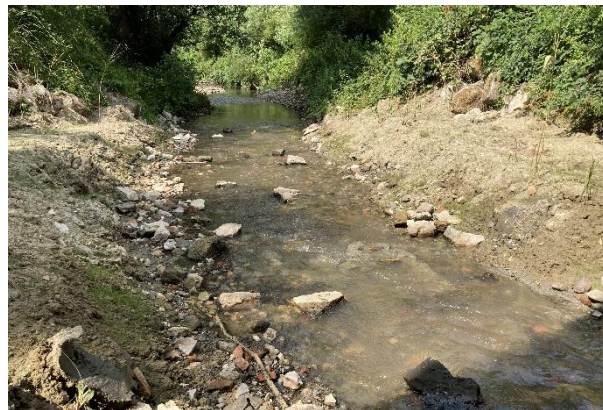
Radier aval au pont RD 84 après dérèglement de l'ouvrage, 1 mois après travaux.

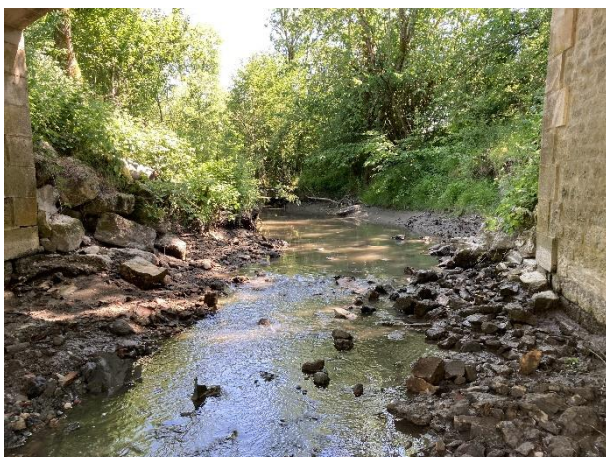
Vue sur la Biesme en amont de l'ouvrage. Abaissement de la ligne d'eau, mais un léger remous demeure avec le radier du pont fait de blocs divers. Le profil de la Biesme devrait néanmoins évoluer après les hautes eaux.

Lit d'étiage sous l'ouvrage après dérèglement du seuil.

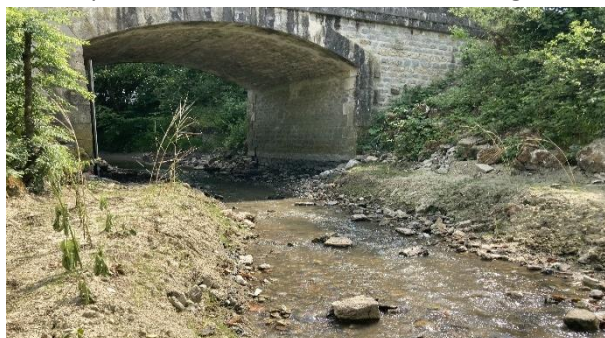
Autre point de vue sur le radier et l'ouvrage RD 84.
