Illustrations des travaux de rétablissement de la continuité écologique du ruisseau de Beauchamp au droit des vannages et du pont du « chemin de la Noue » (Les Islettes)

Plan du scénario envisagé
pour l'ouvrage du chemin de la noue

Phase d'étude : PRO	Date : 17/09/21
---------------------	-----------------

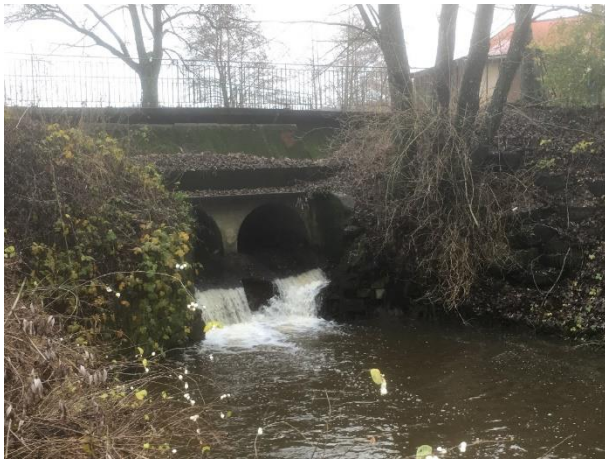
Pont du chemin de la Noue (chute aval d'1,10 m), implanté au droit d'un ancien seuil de moulin.

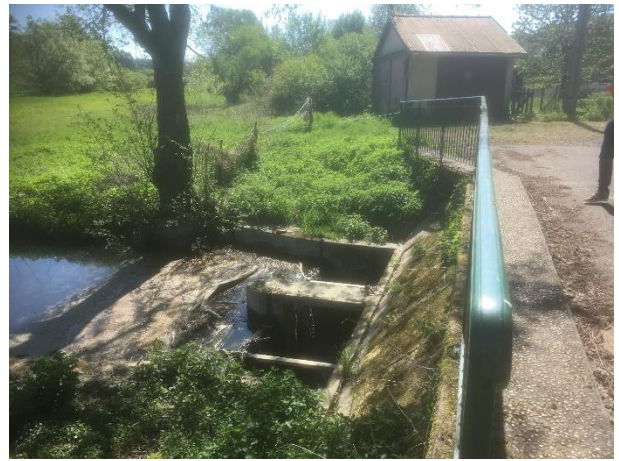
En amont de l'ouvrage, présence de deux vannes fixes d'une hauteur de chute d'1,40 m.

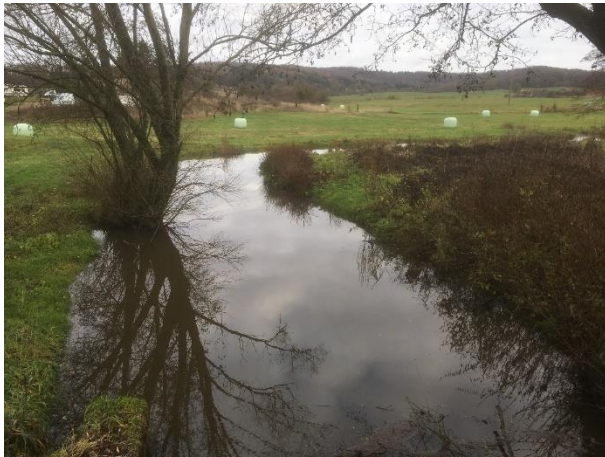
Remous de l'ouvrage en période hivernale.

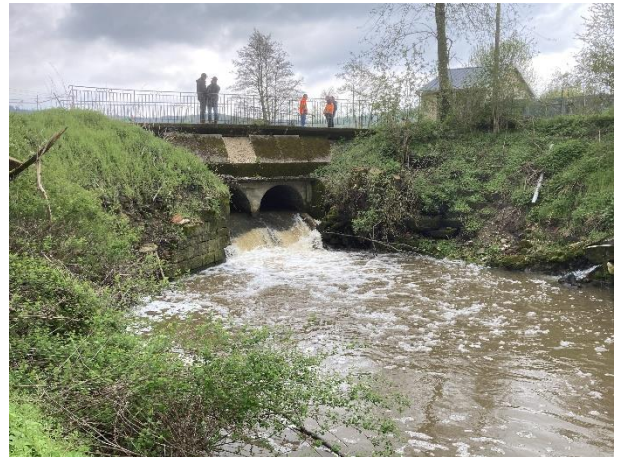
Vue depuis l'aval sur l'ouvrage à dégrader. Dénivelé cumulé amont 2,50 m.

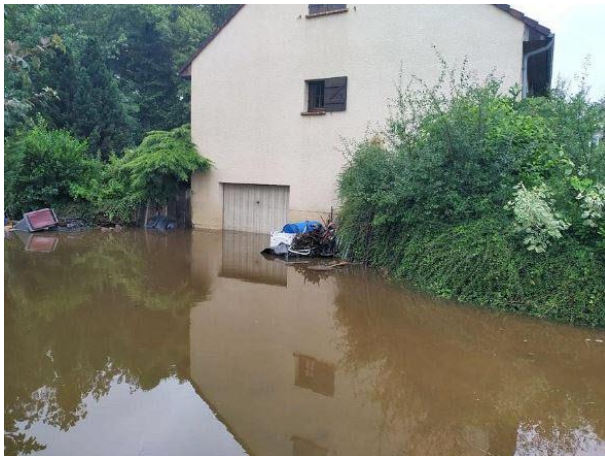
Au 15 juillet 2021, un débord du ruisseau de Beauchamp au droit de l'ouvrage a généré un déversement du ruisseau au sein de l'ancien lit mineur du ruisseau en partie remblayé, où des maisons sont implantées. Plusieurs habitations ont connu des inondations.

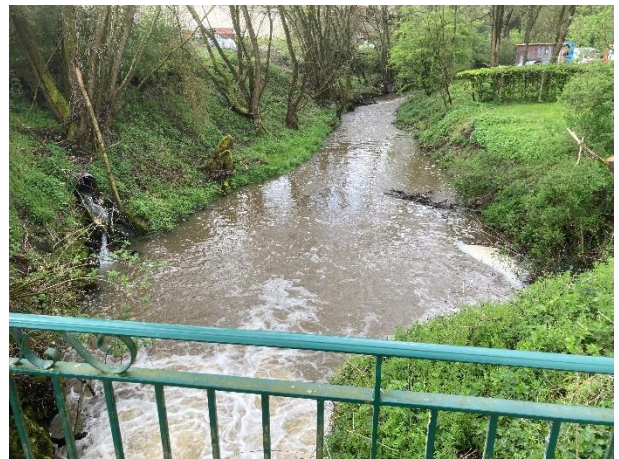
Vue sur le ruisseau de Beauchamp à l'aval de l'ouvrage. Grosse fosse de dissipation, lit encaissé et également rejet en rive gauche d'eaux usées de la commune mélangée une source captée (l'assainissement de la commune des Islettes n'est pas réalisé ; la commune est en assainissement non collectif mais seules quelques habitations sont en conformité).

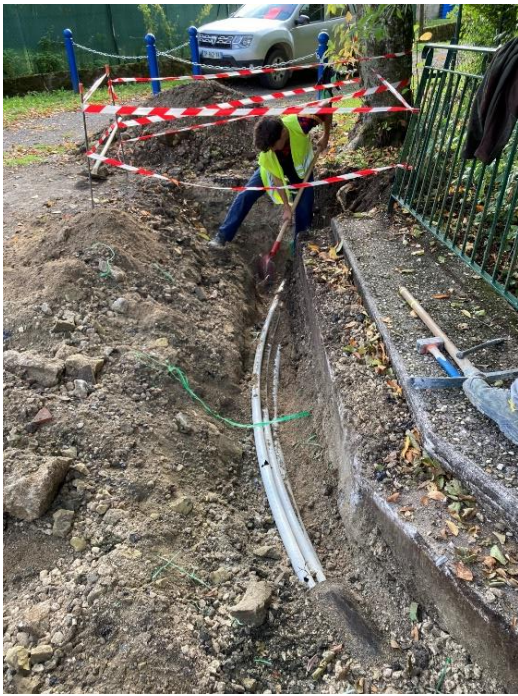
Présence de 7 réseaux de télécommunications (fibre, téléphone, adsl, ...) au sein de l'ouvrage. Le dégagement des réseaux demandé par le SMAVAS ont permis de juger de la non possibilité de déraser l'ouvrage sans envisager un dévoiement préalable des réseaux. Les réseaux ont donc été dévoyés temporairement le temps des travaux par l'entreprise Orange et l'entreprise Losange en mars 2023. Après travaux de dérasement de l'ouvrage, réaménagement du lit et pose de la nouvelle passerelle piétonne, les réseaux ont été refixés dans un fourreau mis en place sous la passerelle piétonne.

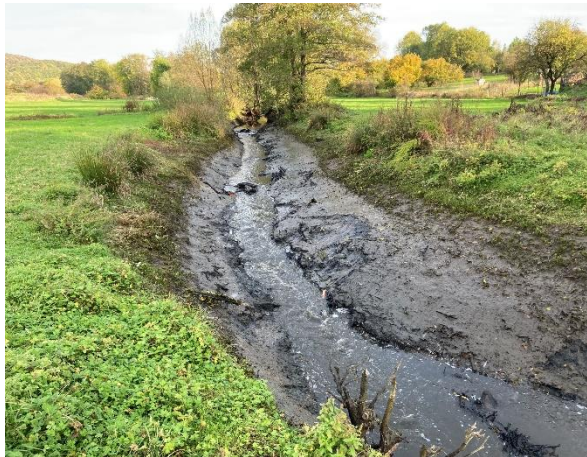
Ancien remous du vannage après démantèlement des vannes. Réactivation du transit sédimentaire et désenvasement du lit mineur.

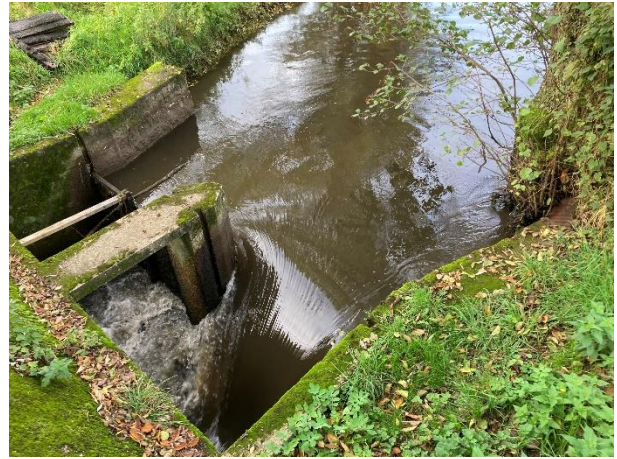
Afin d'éviter une nouvelle crue à l'hiver 2022-2023 au droit de l'ouvrage et de potentielles inondations des maisons sous-jacentes, il avait été décidé de supprimer les vannages. Cette suppression des vannes a permis également de réactiver le transit sédimentaire du ruisseau de Beauchamp et de désenvaser la zone de remous en période de hautes eaux ; facilitant ainsi les travaux du printemps 2023 de rétablissement de la continuité écologique et de reprofilage du lit mineur en amont de l'ouvrage dérasé.

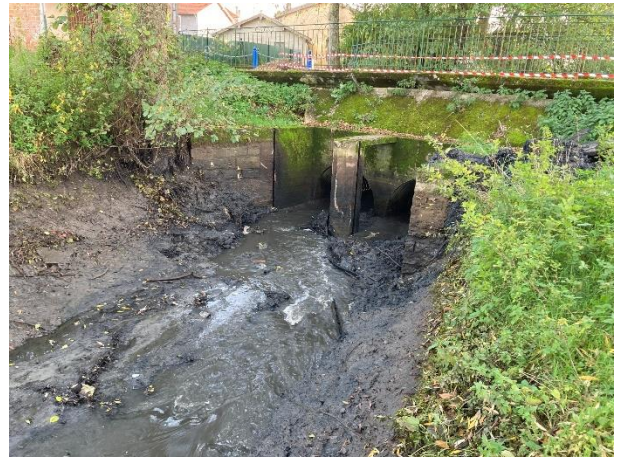
Vue sur l'ouvrage et le lit mineur du cours d'eau après démantèlement des vannes d'une hauteur d'1,40 m à l'automne 2022.

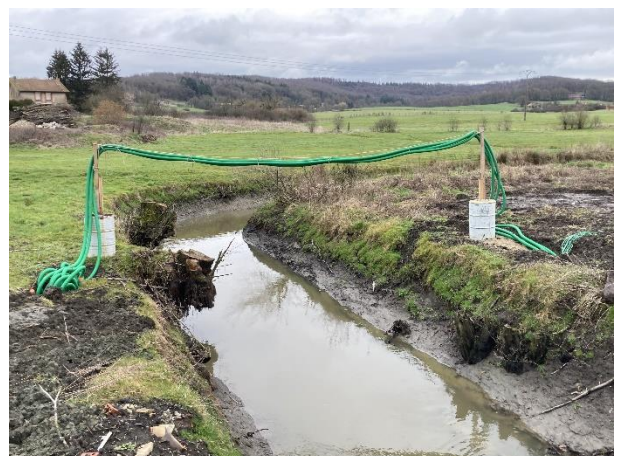
Dévoiement temporaire des réseaux de télécommunications en mai 2023.

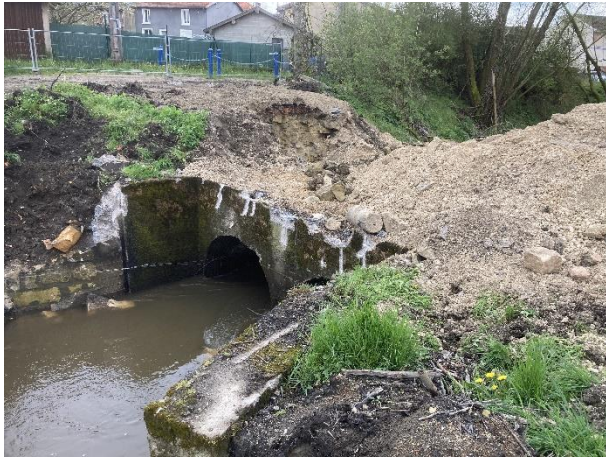
Début des travaux de dérasement de l'ouvrage en avril 2023.

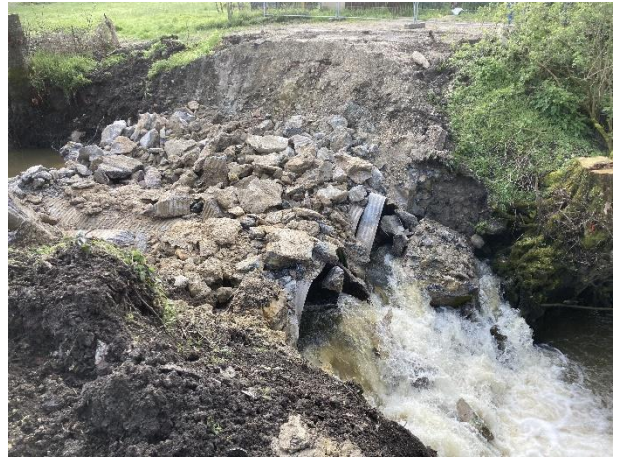
Travaux de dérasement de l'ouvrage.

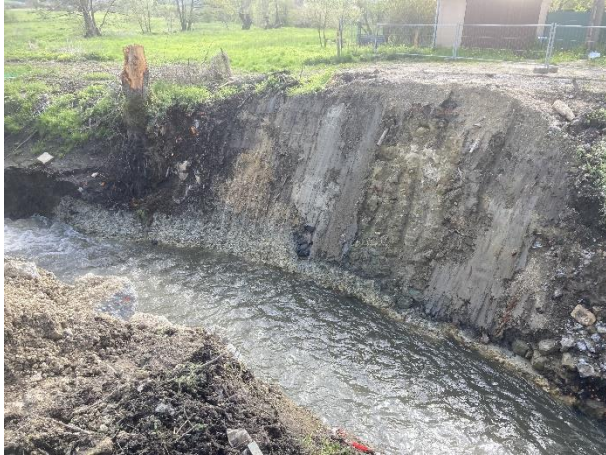
Fort encaissement du lit mineur après dérasement de l'ouvrage et réactivation de l'érosion régressive.

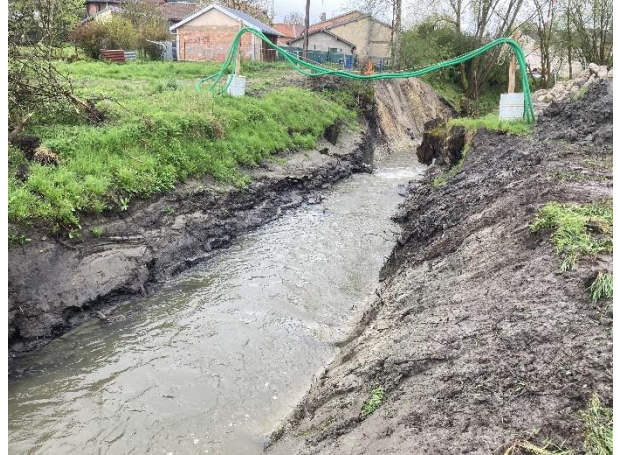
Vue depuis l'amont sur le lit du cours d'eau suite au dérasement de l'ouvrage. L'érosion régressive progresse rapidement sur un fond composé de vases compactes et argiles.

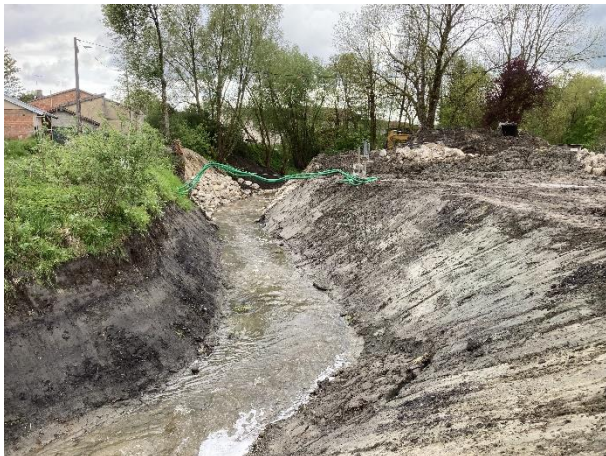
Nécessité de reprofiler le lit mineur en amont de l'ouvrage sur une centaine de mètres : pente du lit reprofilé = 0,8 % ; berge retalutées en rive droite essentiellement car berge droite verticale et située dans une ample concavité du méandre (recul du haut de berge de 1 m en rive droite).

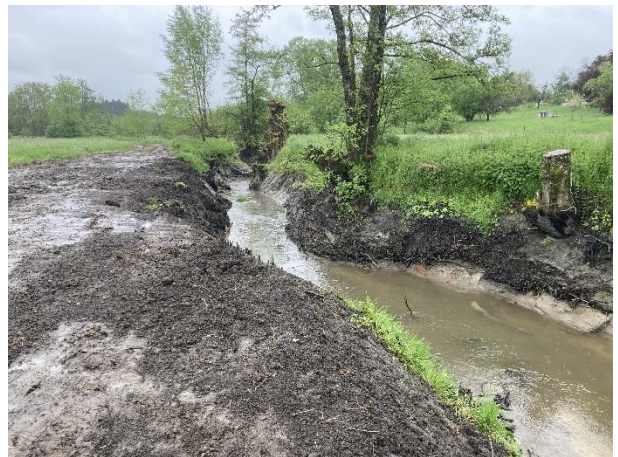
150 m en amont de l'ouvrage dérasé, forcément avec un abaissement de ligne d'eau de 2 m, la ripisylve d'aulnes et saules blancs se retrouve perchée. C'est pourquoi des boutures de saules buissonnants ont été plantées en pied de berges sur les 150 m amont à l'ouvrage pour créer une ripisylve connectée au fond du lit. Plus en amont, la révégétalisation des berges se fera naturellement.

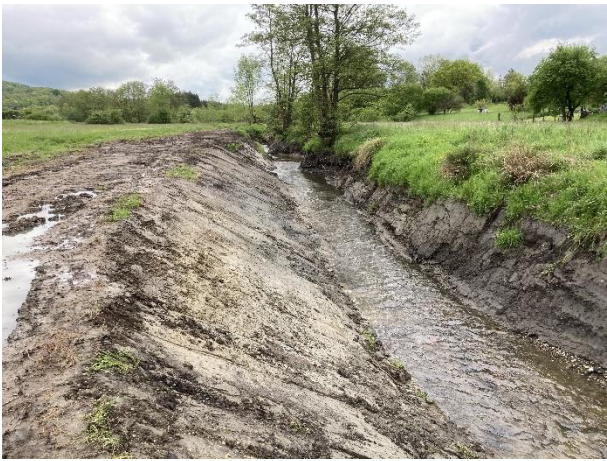
Partie amont de la berge droite retalutée et du lit reprofilé pour une pente de 0,8 %.

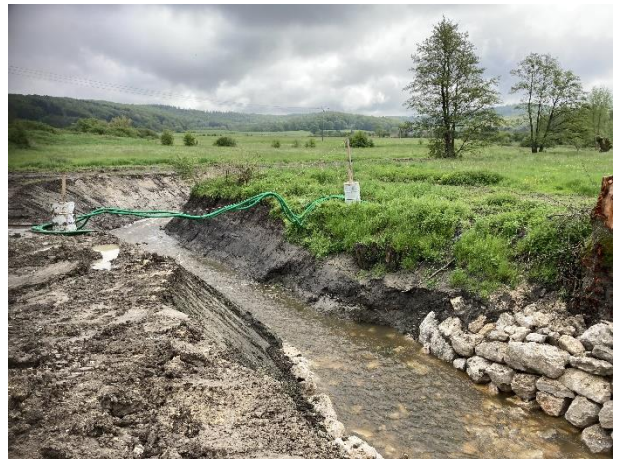
Lit mineur reprofilé vu depuis l'aval au droit de l'ancien ouvrage.

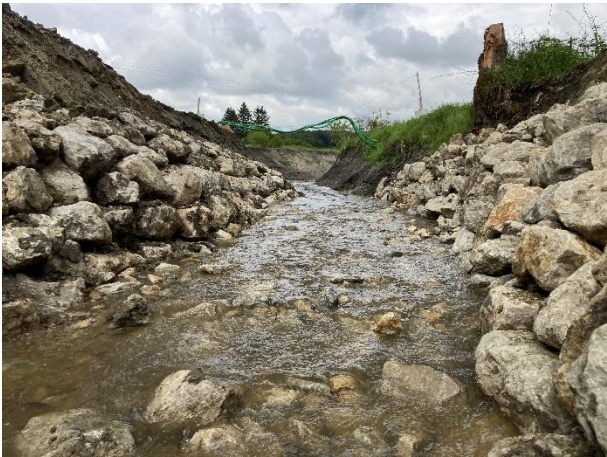
Stabilisation des berges au droit de l'ouvrage démantelé et stabilisation également du fond du lit avec la création d'un radier composés d'engrèvements, de blocs et de concassés 80-200 cm. Vue depuis l'aval.

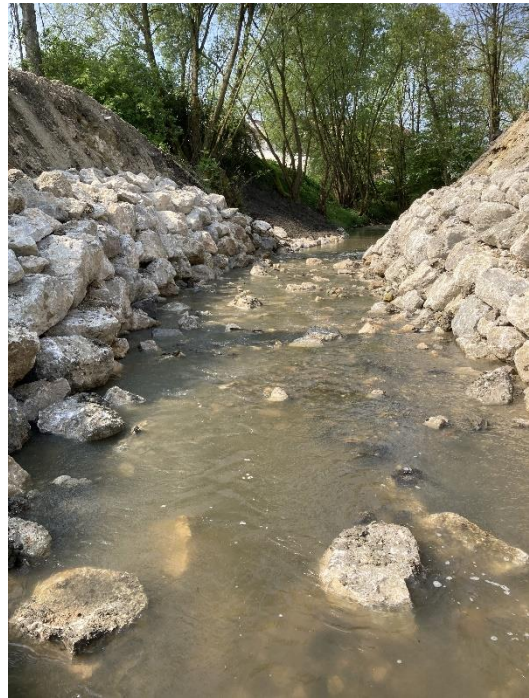
Vue depuis l'amont sur le radier façonné et les berges stabilisées au droit de l'ouvrage dérasée.

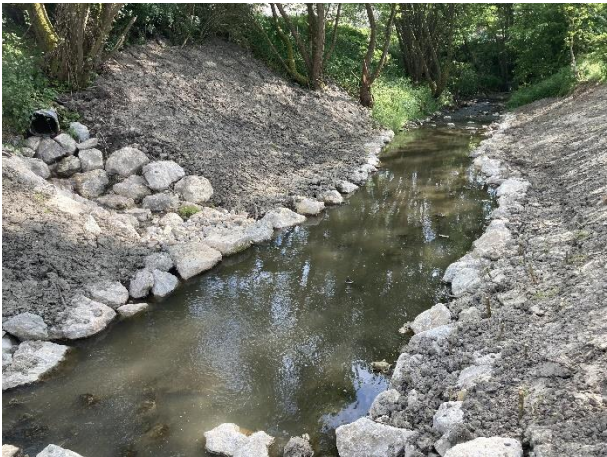
Le lit du ruisseau de Beauchamp a également été réaménagé à l'aval de l'ouvrage : comblement partiel de la fosse, réaménagement des berges en pente douce et réaménagement de la sortie d'eaux usées de la commune. Ensemencement et bouturage des berges ont complétés l'aménagement aval du lit mineur. Photo prise depuis l'amont au droit de l'ancien ouvrage.

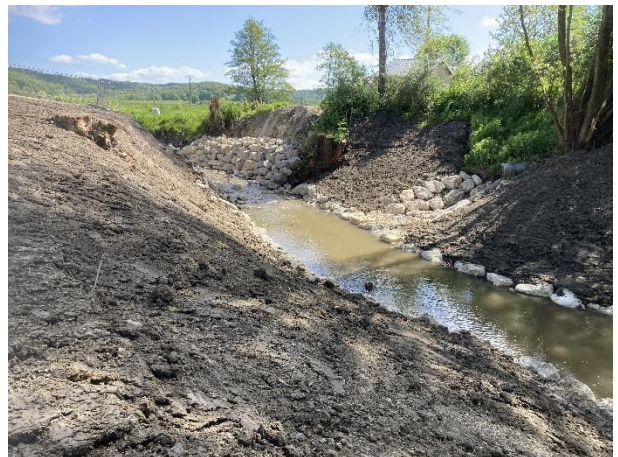
Vue sur le lit mineur du ruisseau de Beauchamp réaménagé en aval de l'ouvrage démantelé.

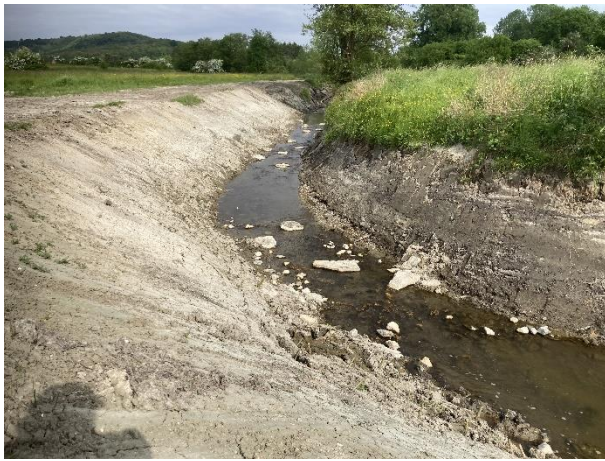
Après reprofilage du lit et des berges en amont de l'ouvrage dérasé, des blocs ont été disposés au sein du lit mineur pour diversifier les écoulements et freiner la dynamique du lit où la pente demeure à 0,8 %. Des boutures de saules arbustifs ont également été plantées en pied des deux berges sur les 150 m amont à l'ouvrage. Ainsi une ripisylve connectée au cours d'eau va pouvoir plus facilement s'implanter au droit de ce tronçon fortement encaissé.

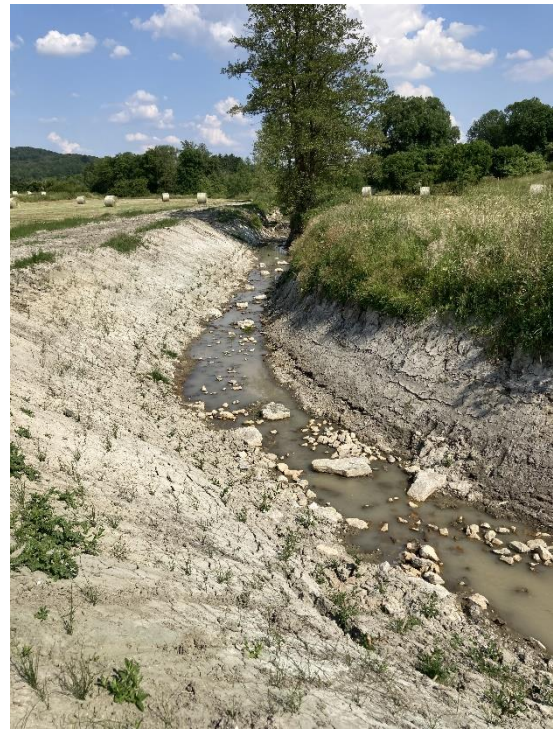
Le ruisseau de Beauchamp après travaux en juin 2023. Les débits d'étiage commencent à être marqués. Les boutures de saules ont bien repris (reprise à 100 %).

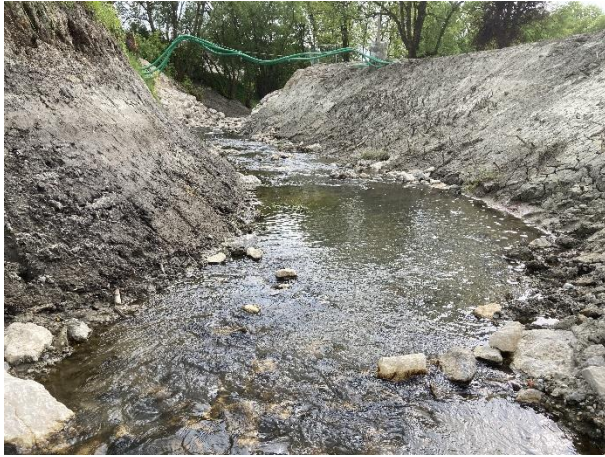
Vue sur le lit reprofilé et aménagé depuis le fond du lit mineur.

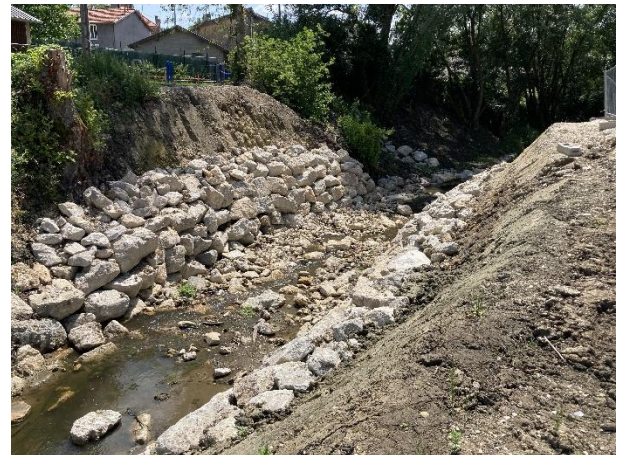
Radier au droit de l'ouvrage démantelé en période d'étiage. Un lit d'étiage a été aménagé au sein du radier pour concentrer les débits, accroître le tirant d'eau et assurer sa franchissabilité lors des étiages du Beauchamp annuellement sévères.

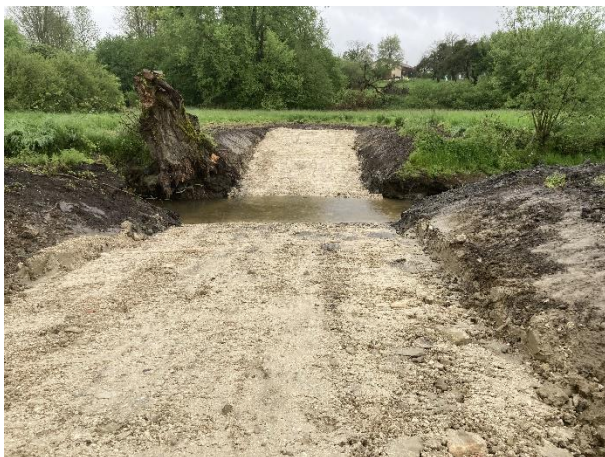
Le pont ayant été démantelé, un passage à gué a été aménagé 250 m en amont de l'ouvrage pour permettre l'accès de l'exploitant à sa parcelle de rive gauche conduite actuellement en prairie de fauche et prochainement en fauche et pâture suite à la pose d'une clôture.

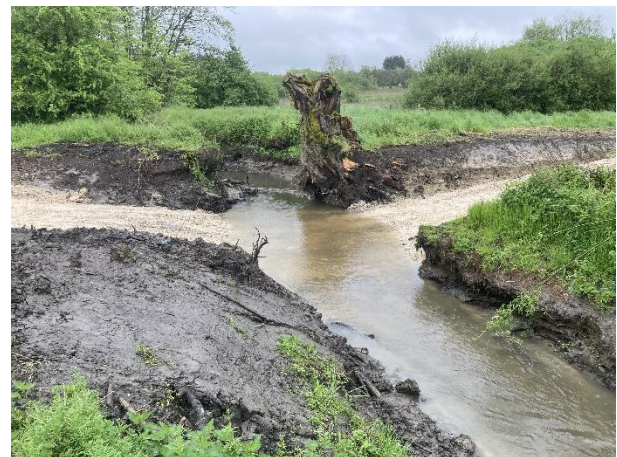
Passage à gué aménagé vue depuis l'aval.

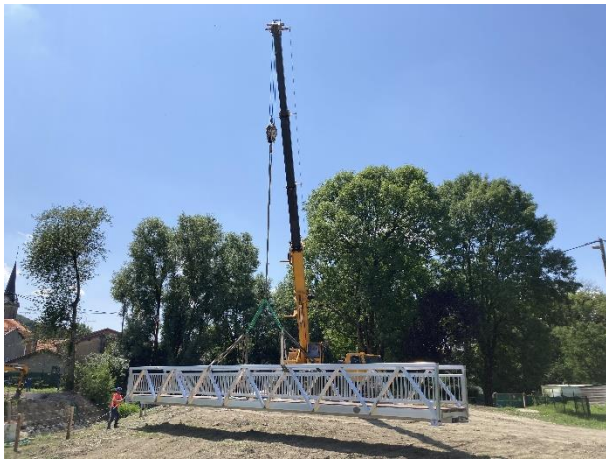
Juillet 2023 : Pose de la passerelle piétonne permettant d'assurer le franchissement du lit mineur au droit du chemin communal fortement emprunté.

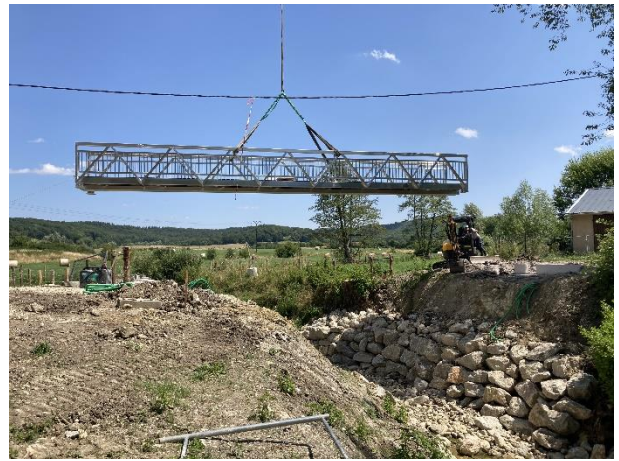
Pose de la passerelle de 14 m sur des massifs bétons prévus à cet effet ; eux-mêmes fixés sur micro-pieux de 6m.

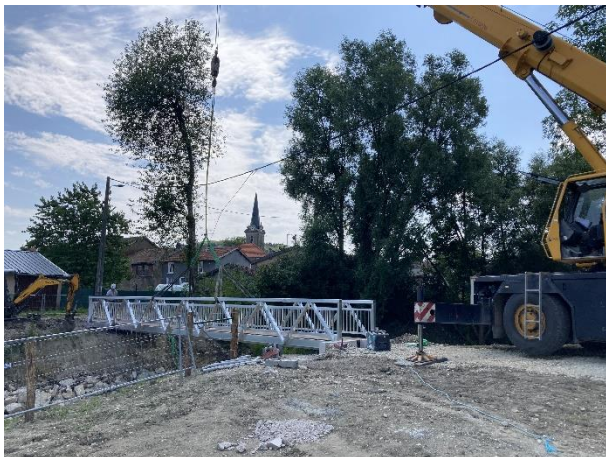
Pose de la passerelle en aluminium et platelage bois.

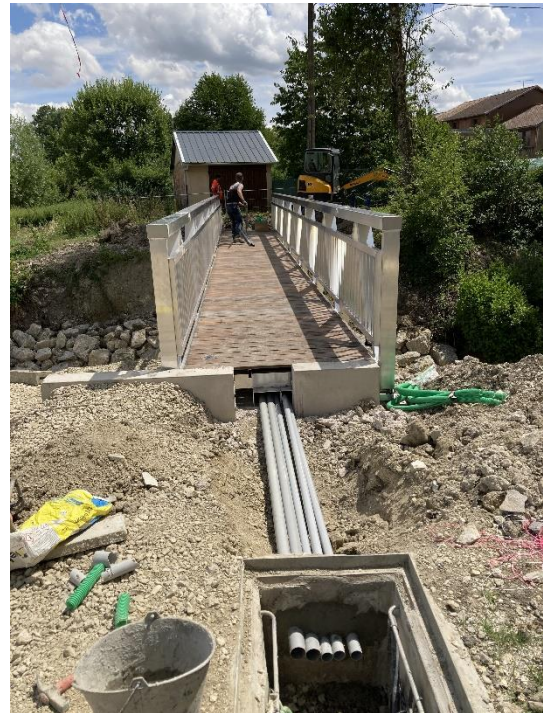
Après pose de la passerelle, des fourreaux sont mis en place sous la passerelle afin d'accueillir les réseaux de télécommunications définitifs. Ces derniers après réception des travaux seront remis en place courant septembre 2023 par Orange et Losange.

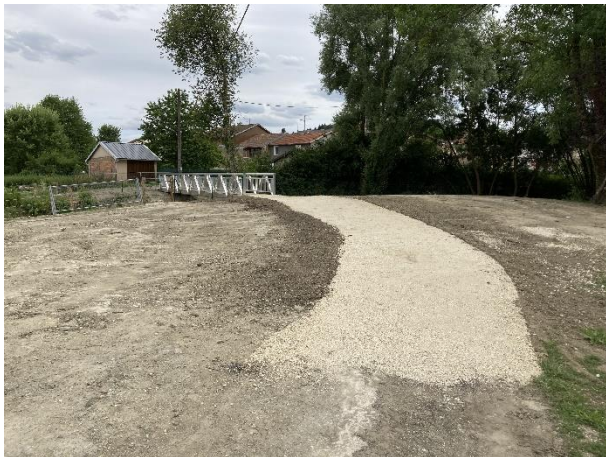
Après pose de la passerelle et remise en place des réseaux de télécommunication sous la passerelle, le cheminement, avant travaux en enrobé et dégradé par le passage des différents engins, a été remis en état mais en créant un cheminement uniquement piéton et perméable en concassé calcaire.

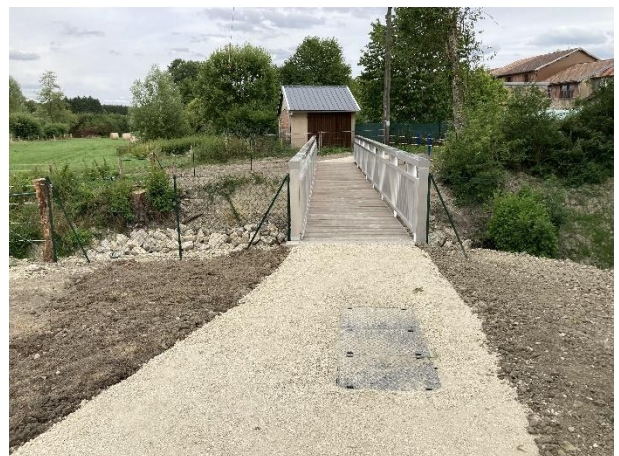
Une clôture a également été mis en place de part et d'autre de la passerelle et sur les deux rives pour sécuriser le site et le cheminement piéton.

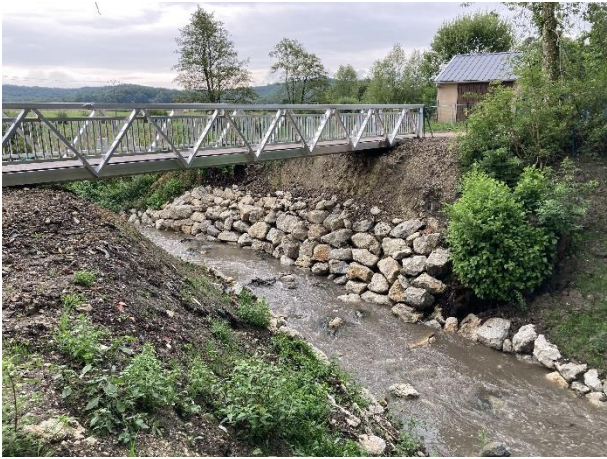
Le ruisseau de Beauchamp au droit de la passerelle et du radier sous-jacent début août après un gros épisode pluvieux.

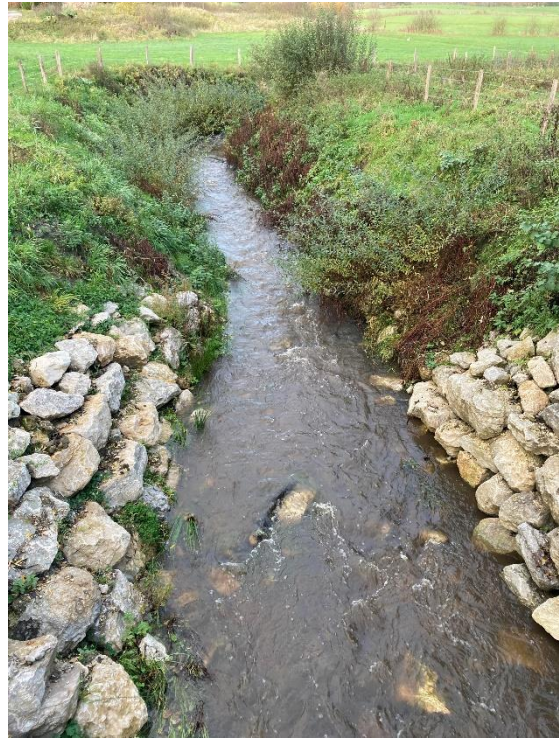
Ruisseau de Beauchamp en amont de la passerelle en novembre 2023. Les berges se sont bien revégétalisées et les boutures de pied de berges ont très bien repris, les boutures sont bien denses avec des rejets déjà supérieurs à 1 m.

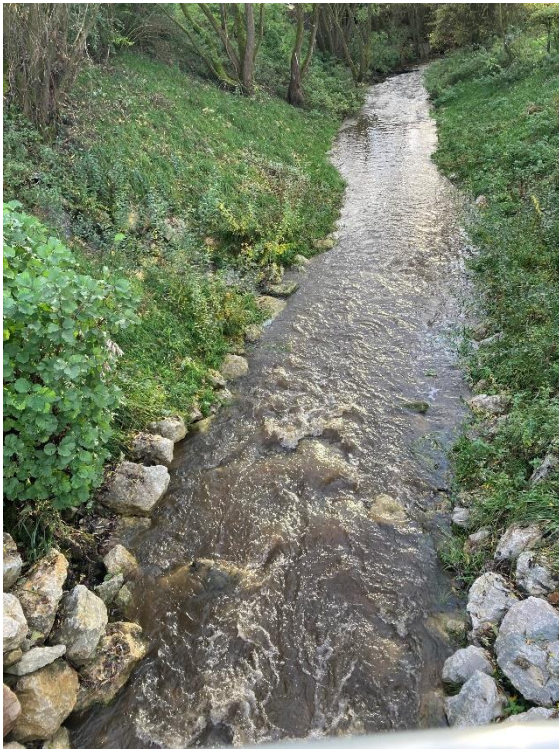
En aval de la passerelle là aussi les berges se sont bien revégétalisées et les boutures développées.
