## Illustrations des travaux de rétablissement de la continuité écologique du ruisseau des Courtes Chausses en aval de la RD 2 (Lachalade)

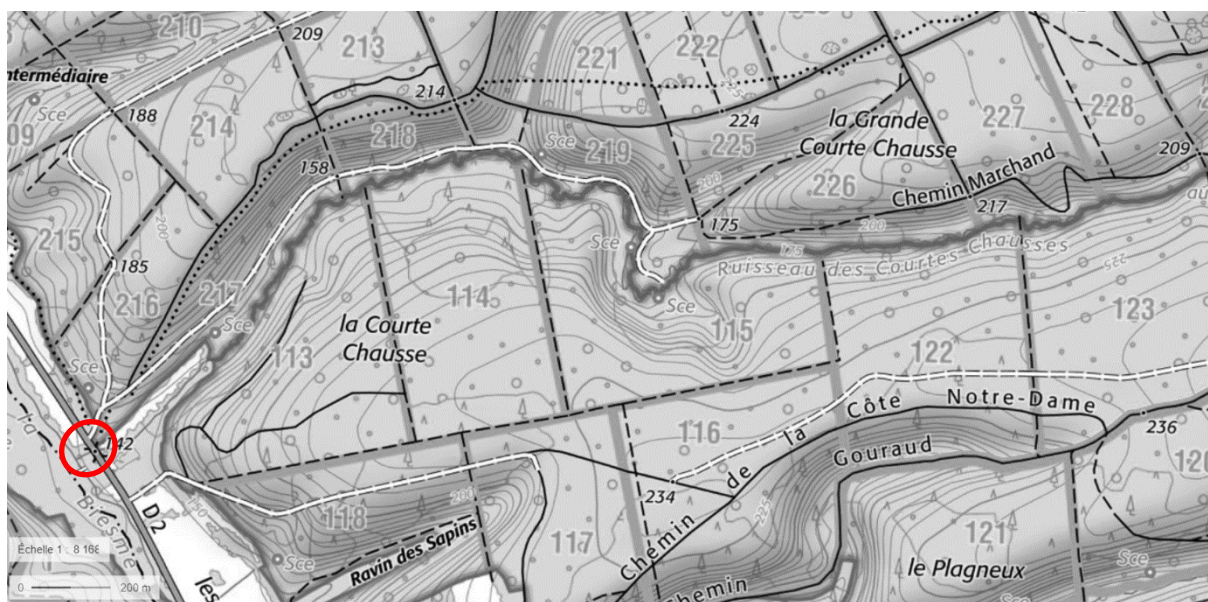
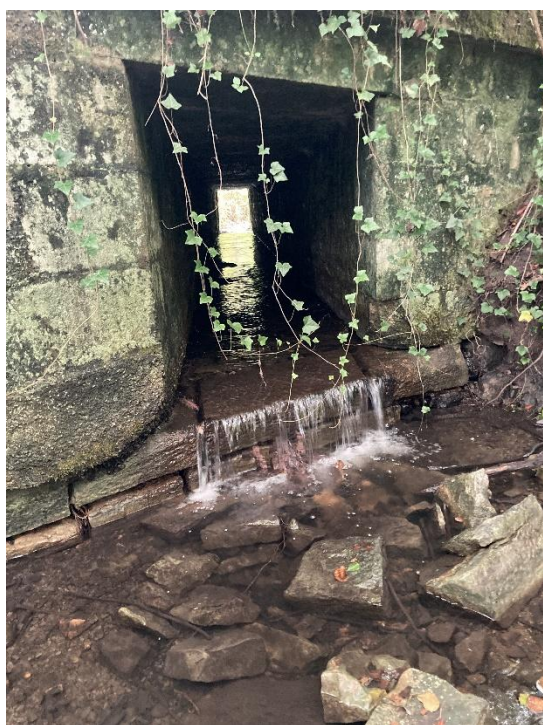
Ouvrage RD 2 faisant obstacle à la continuité écologique du ruisseau des Courtes Chausses (chute d'eau de 30 cm en étiage + tirant d'eau insuffisant au sein de l'ouvrage).

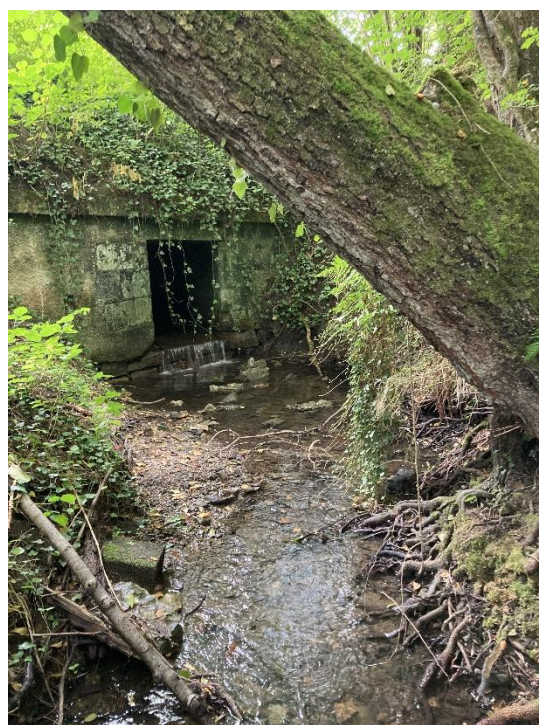
Point de vue plus large sur l'ouvrage.

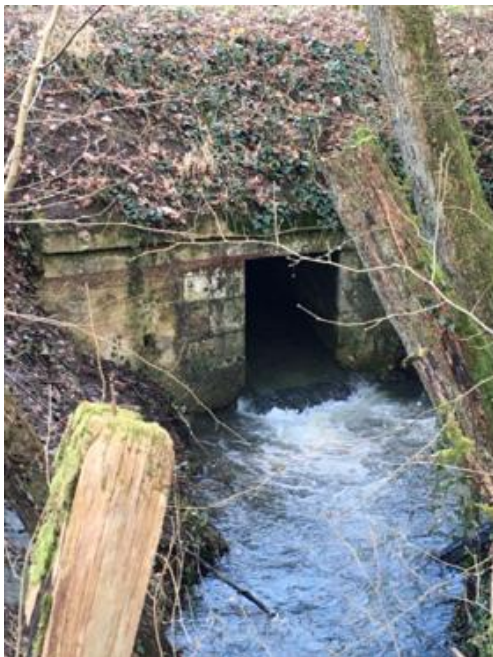
En hautes eaux l'ouvrage demeure difficilement franchissable.

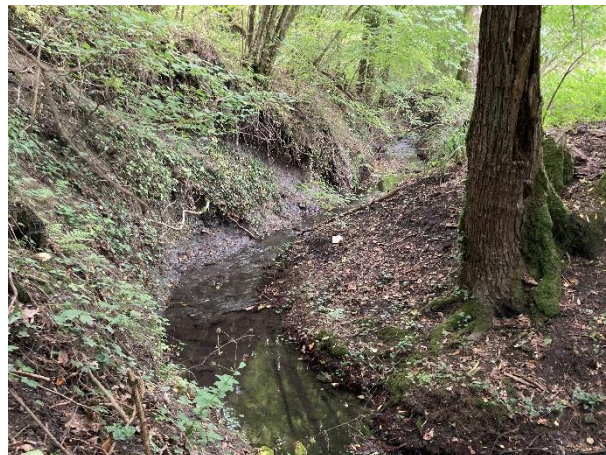
Le tronçon du ruisseau est très encaissé en aval de l'ouvrage RD 2. En effet, la confluence avec la Biesme encaissée est très proche : la distance entre le pont de la RD 2 et la confluence est de 50 m.

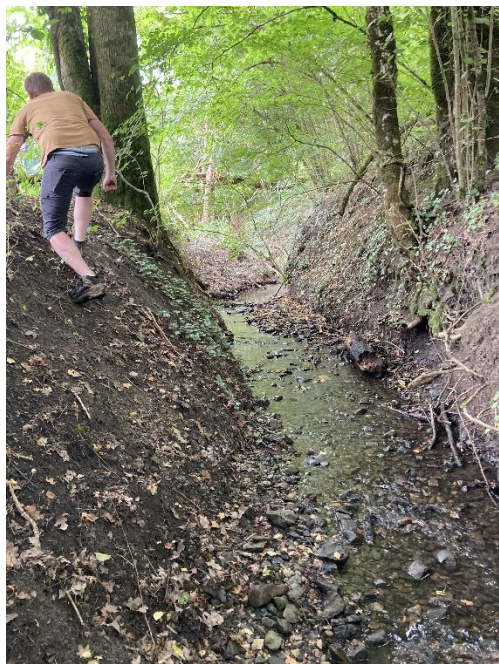
Outre l'encaissement, la pente est relativement forte entre la RD2 et la confluence : pente moyenne de 2,2 %.

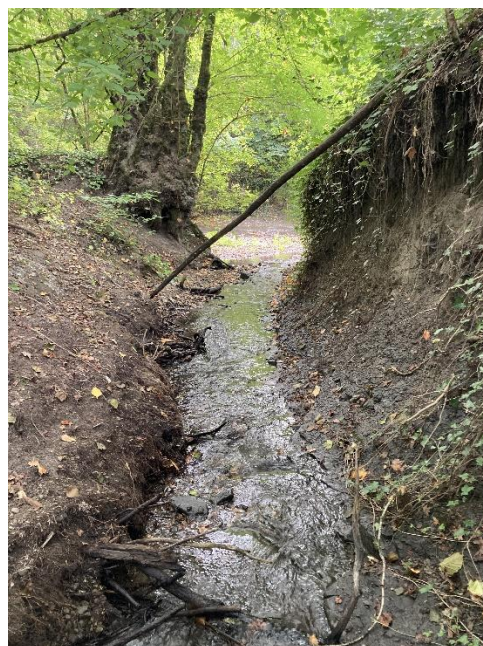
Le ruisseau au droit de la confluence avant travaux.

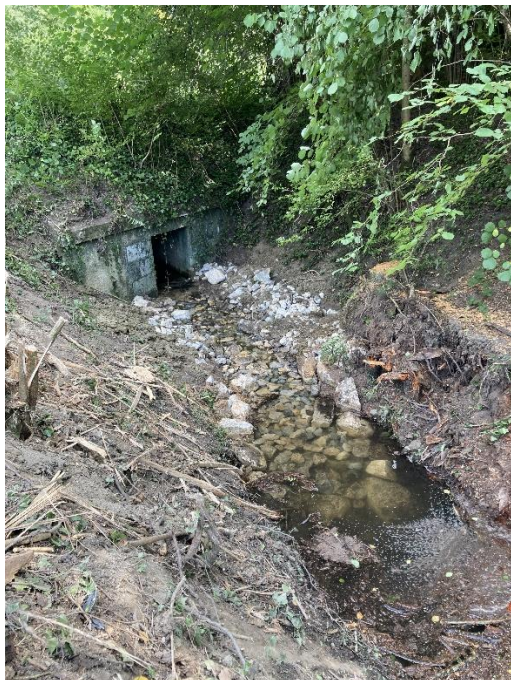
Le projet de rétablissement de la continuité écologique consiste à aménager en aval de l'ouvrage RD 2 une succession de seuil sous forme de rampe en pente douce espacés par des fosses de dissipation. Le restant du tronçon aval jusqu'à la confluence sera rechargé avec du concassé 80-200 cm pour accroître la rugosité du lit. Des blocs épars disposés permettront également de freiner la dynamique et les vitesses d'écoulement du ruisseau tout en créant des zones de contre-courant ou courants secondaires favorables au poisson en migration.

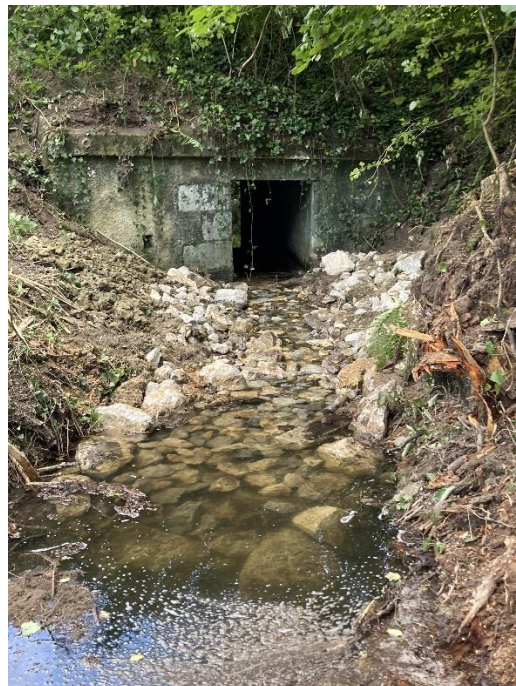
Première rampe en sortie de l'ouvrage RD 2.

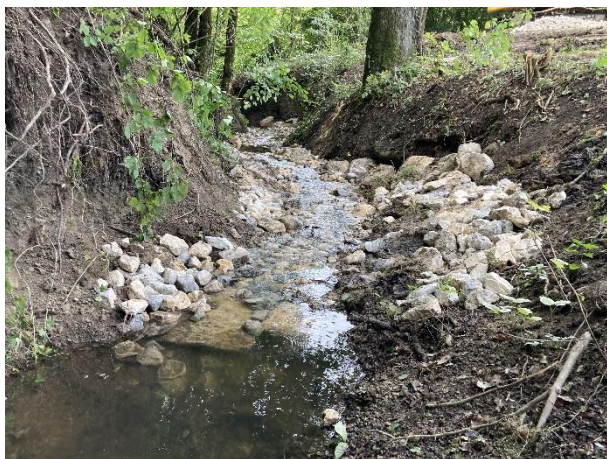
Seconde rampe vue depuis l'amont. Les rampes ont toutes une forme relativement évasée pour pouvoir concentrer les débits d'étiage et ainsi accroître le tirant d'eau en basses eaux. Dès que les débits montent, la section mouillée s'accroît et l'énergie se dissipe sur les bords des rampes à forte rugosité.

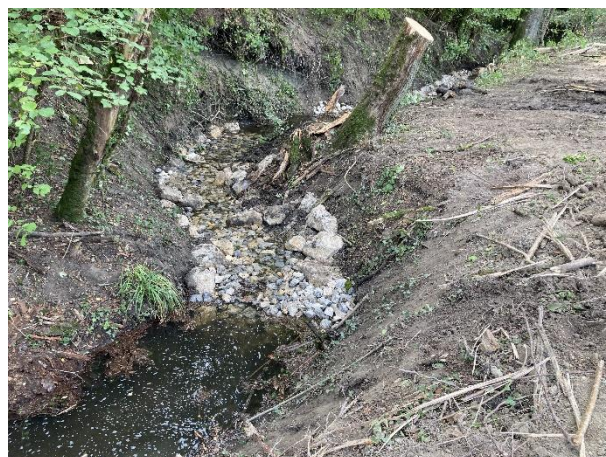
La seconde rampe en sortie de la fosse de dissipation de la 1<sup>ère</sup> rampe.

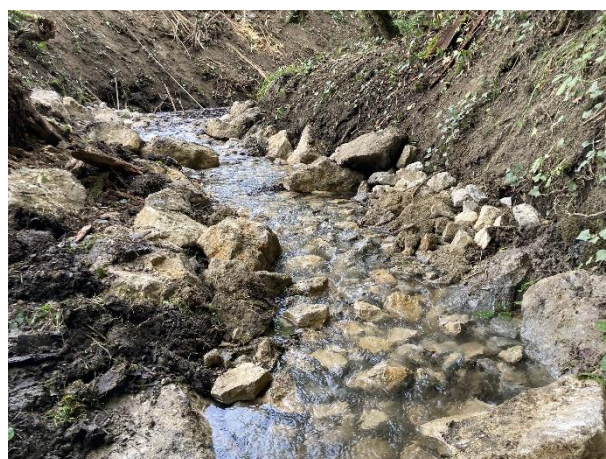
Seconde rampe vue depuis l'aval. Des blocs disposés en quinconce permettront en hautes eaux de dissiper l'énergie du cours d'eau, de varier les vitesses d'écoulements grâce aux turbulences générées et de créer des zones de repos.

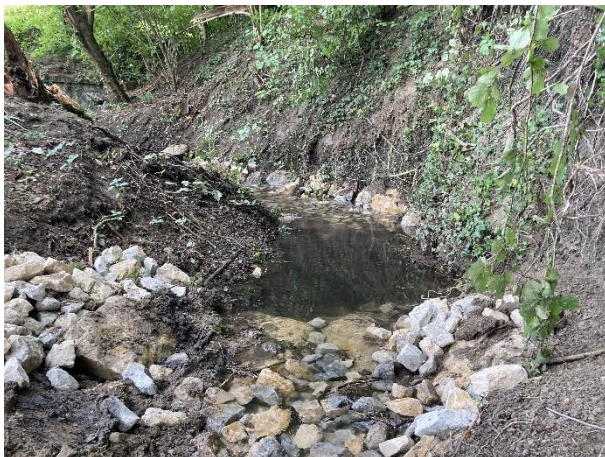
Fosse de dissipation à la sortie de la seconde rampe, avant la dernière rampe et recharge granulométrique du lit du ruisseau jusqu'à la confluence.

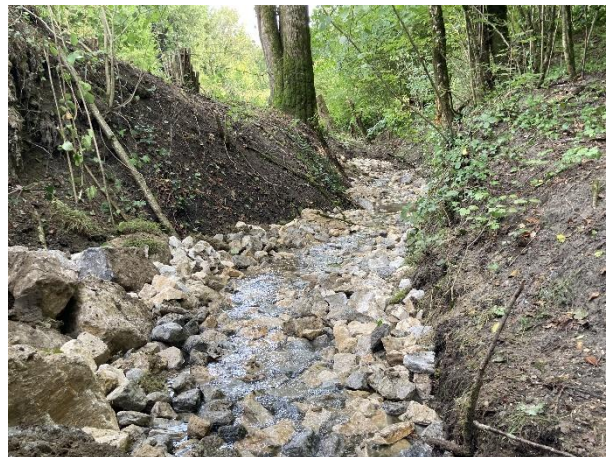
En aval de la troisième rampe, le restant du tronçon jusqu'à la confluence est rechargé avec du concassé 80-200 cm et apport de quelques blocs épars pour dissiper l'énergie du ruisseau en hautes eaux mais aussi pour resserrer et diversifier les faciès d'écoulement du ruisseau en étiage. En hautes eaux, une partie de ce tronçon aval du ruisseau se retrouve ennoyé par l'accroissement du niveau d'eau de la Biesme ; ce qui facilite la remontée du poisson sur ce tronçon demeurant avec une pente de 2 %.

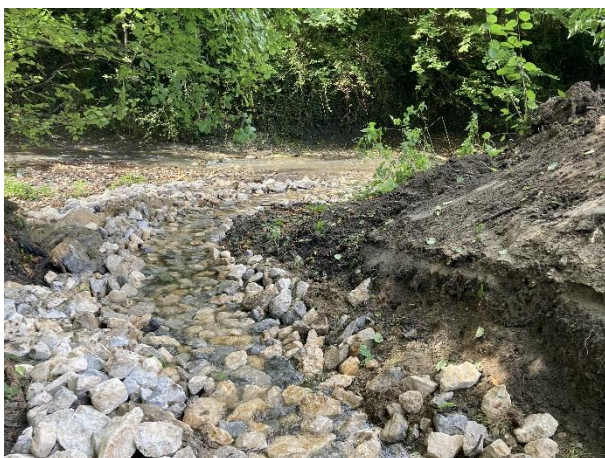
Le ruisseau à sa confluence avec la Biesme.

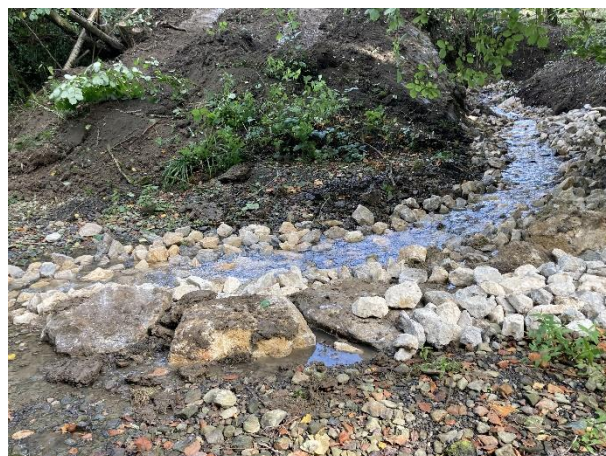
Au droit de la confluence, le lit rechargé en concassé 80-200 cm est prolongé sur l'épais banc alluvial de la Biesme présent en pied de berge droite, pour atténuer encore plus la pente. De gros blocs d'enrochements disposés au sein du banc alluvial protège le 80-200 cm d'une reprise des matériaux par la Biesme en hautes eaux.

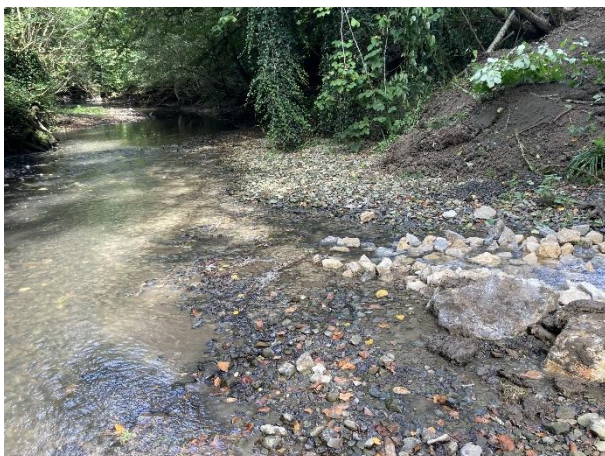
Le ruisseau des Courtes Chausses au droit de sa confluence avec la Biesme.

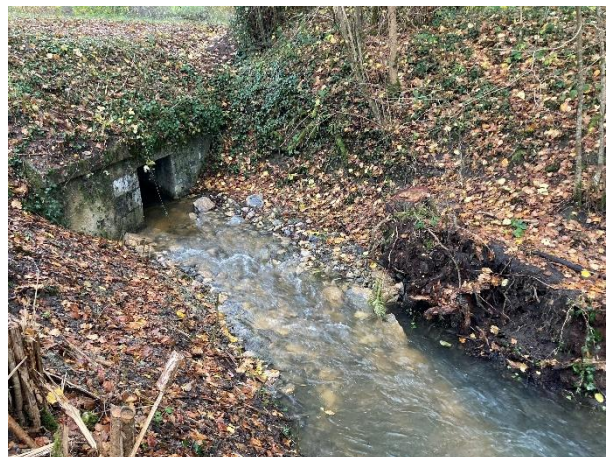
En « très » hautes eaux, après les 200 mm de pluies tombées en 1 mois (fin novembre 2023).

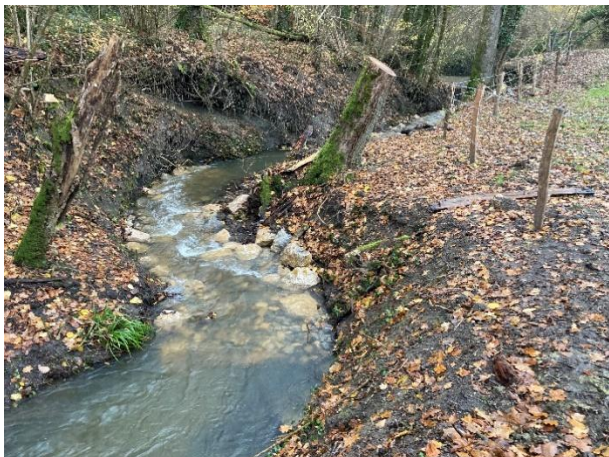
En « très » hautes eaux (novembre 2023), les blocs de dissipation implanté en quinconce en bordure du radier jouent pleinement leur rôle de dissipation des vitesses d'écoulement et offrent des zones de repos et de courants secondaires favorables à la truite pour franchir le radier malgré ces forts débits.

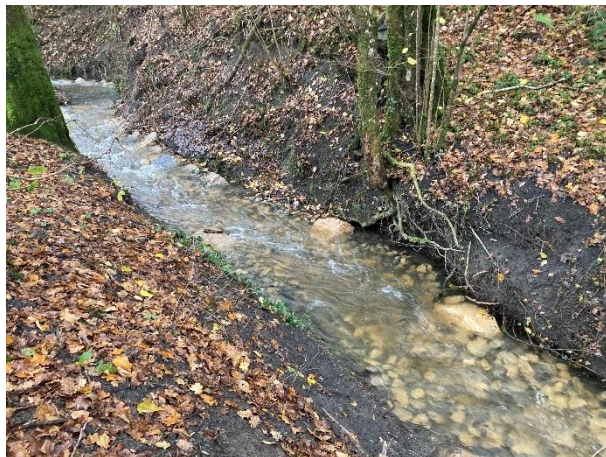
Partie aval à la 3<sup>ème</sup> rampe, également franchissable avec de gros débits grâce à la forte rugosité du lit et variations des vitesses et profondeurs du lit.

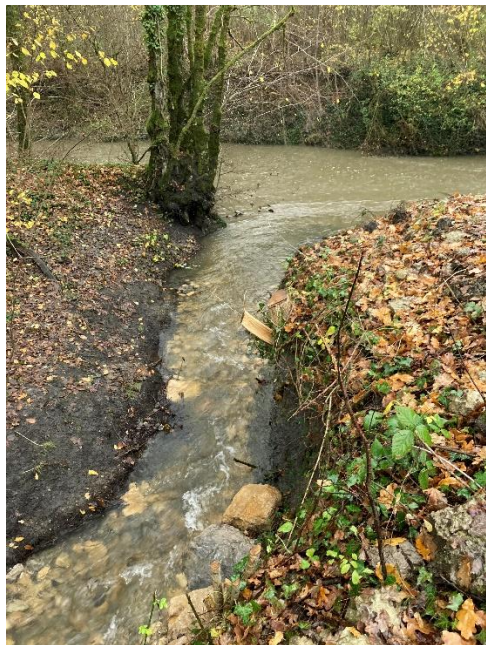
Une bonne partie amont de la confluence du ruisseau avec la Biesme se retrouve ennoyée avec les hautes eaux de la Biesme, facilitant d'autant plus la remontée du poisson sur cet affluent.
