## Illustrations des travaux de rétablissement de la continuité écologique du ruisseau de la Fontaine au Mortier en aval de la RD 67 (Vienne-le-Château)

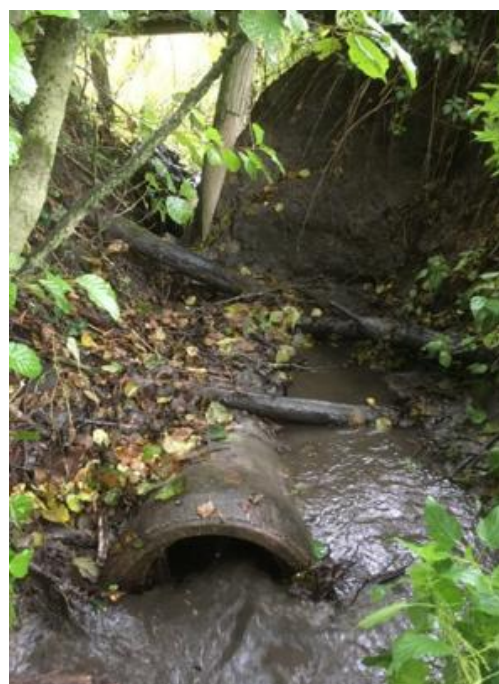
Busage déstabilisé vu de l'amont.

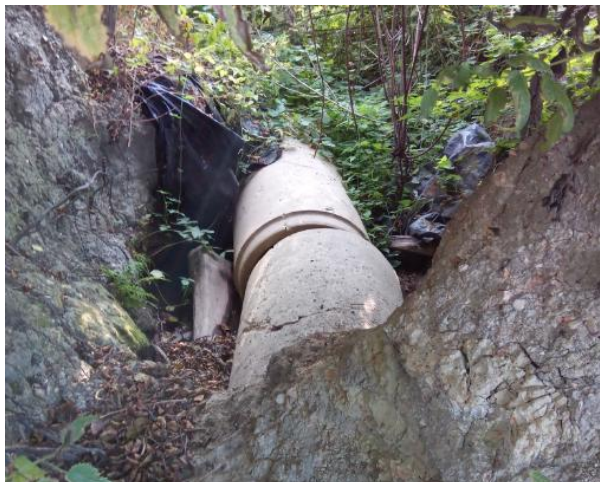
Autre point de vue sur ce busage complètement déstabilisé en étiage. Des morceaux de bâche agricole se retrouvent également dans le lit mineur.

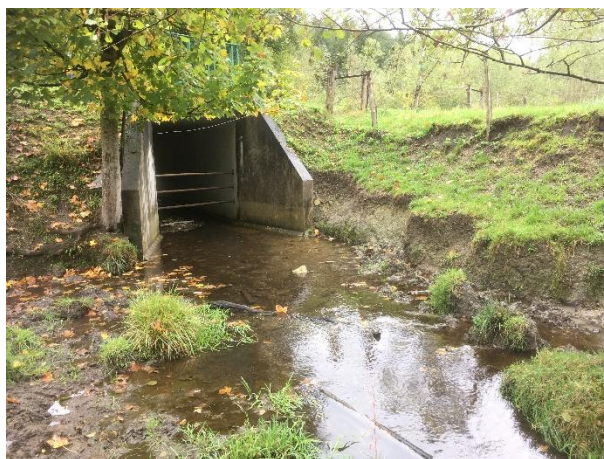
La passerelle pour bétail étant déstabilisée, les bovins passaient à gué sur le ruisseau, dégradant le ruisseau par leurs déjections et leur piétinement. Juste en aval du pont de la RD 67, le passage à gué des bovins. Le lit y est fort piétiné et surélargi. Ce surélargissement impacte la continuité écologique en étiage (photo prise en période de module et après la saison de pâturage fin octobre).

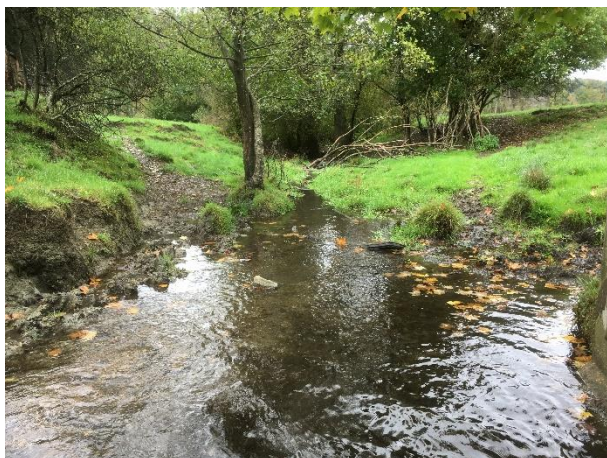
Passage à gué et piétinement du lit vu depuis l'amont (photo prise en période de module et après la saison de pâturage fin octobre).
