## Illustrations des travaux de rétablissement de la continuité écologique du ruisseau de Beauchamp au droit des vannages et du pont du « chemin de la Noue » (Les Islettes)

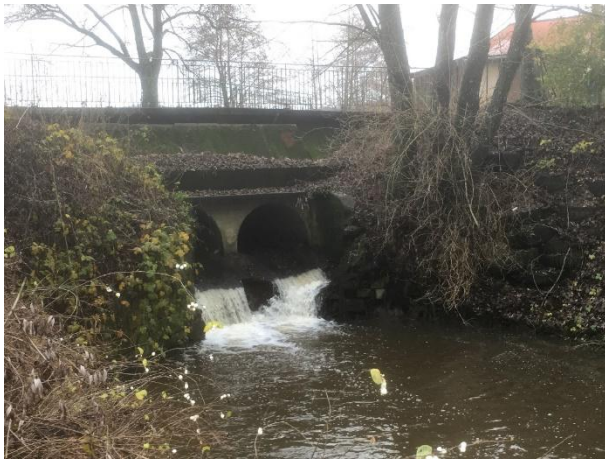
Pont du chemin de la Noue (chute aval d'1,10 m), implanté au droit d'un ancien seuil de moulin.

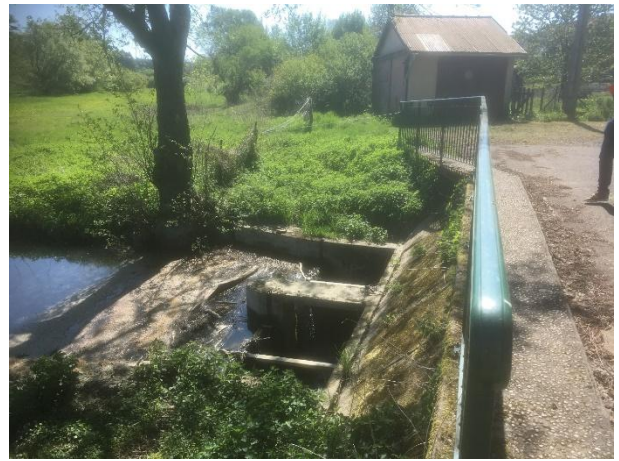
En amont de l'ouvrage, présence de deux vannes fixes d'une hauteur de chute d'1,40 m.

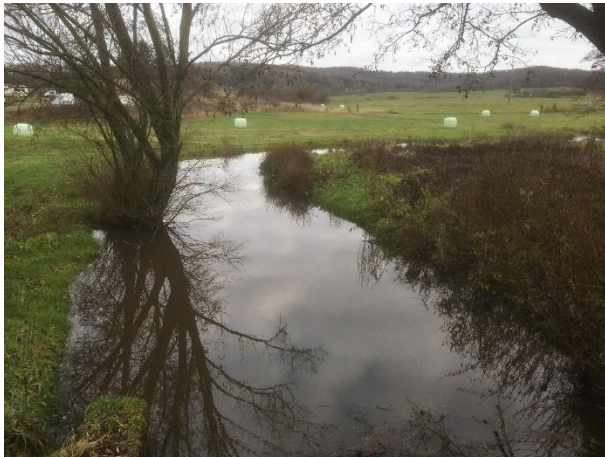
Remous de l'ouvrage en période hivernale.

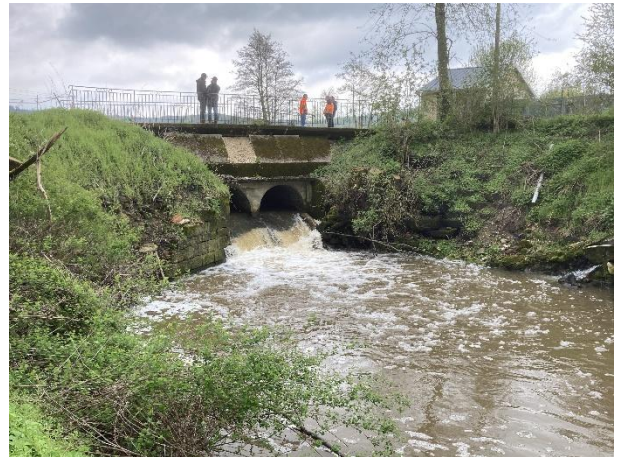
Vue depuis l'aval sur l'ouvrage à dégrader. Dénivelé cumulé amont 2,50 m.

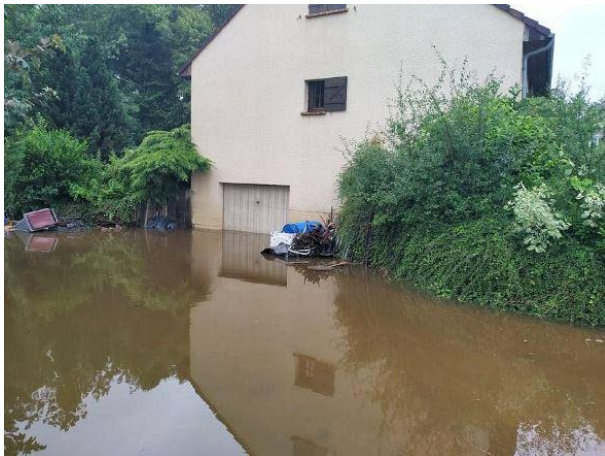
Au 15 juillet 2021, un débord du ruisseau de Beauchamp au droit de l'ouvrage a généré un déversement du ruisseau au sein de l'ancien lit mineur du ruisseau en partie remblayé, où des maisons sont implantées. Plusieurs habitations ont connu des inondations.

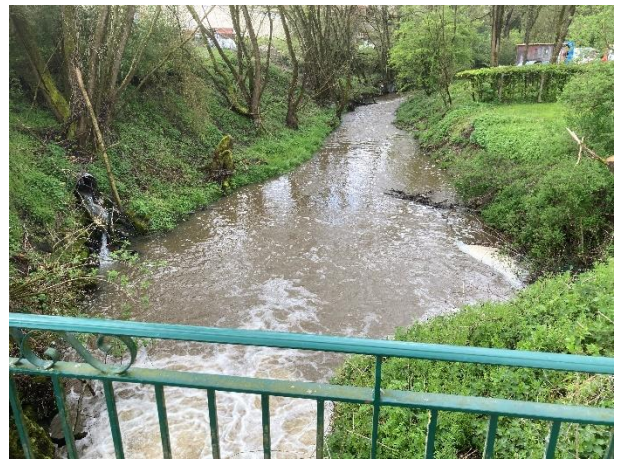
Vue sur le ruisseau de Beauchamp à l'aval de l'ouvrage. Grosse fosse de dissipation, lit encaissé et également rejet en rive gauche d'eaux usées de la commune mélangées une source captée (l'assainissement de la commune des Islettes n'est pas réalisé ; la commune est en assainissement non collectif mais seules quelques habitations sont en conformité).

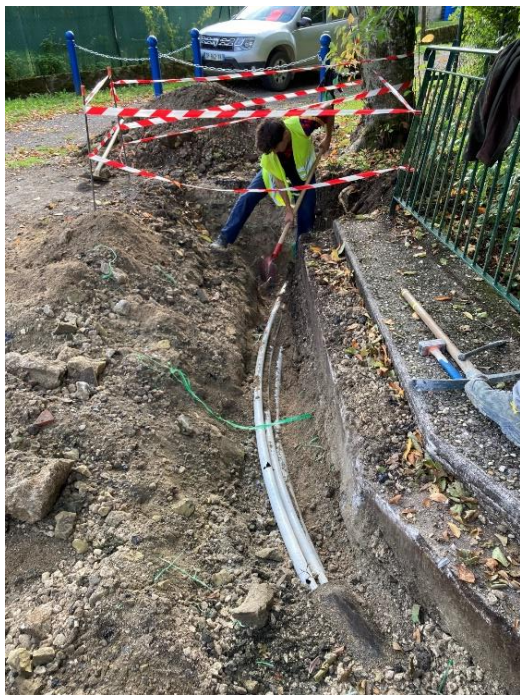
Présence de 7 réseaux de télécommunications (fibre, téléphone, adsl, ...) au sein de l'ouvrage. Le dégagement des réseaux demandé par le SMAVAS ont permis de juger de la non possibilité de déraser l'ouvrage sans envisager un dévoiement préalable des réseaux. Les réseaux ont donc été dévoyés temporairement le temps des travaux par l'entreprise Orange et l'entreprise Losange en mars 2023. Après travaux de dérasement de l'ouvrage, réaménagement du lit et pose de la nouvelle passerelle piétonne, les réseaux ont été refixés dans un fourreau mis en place sous la passerelle piétonne.

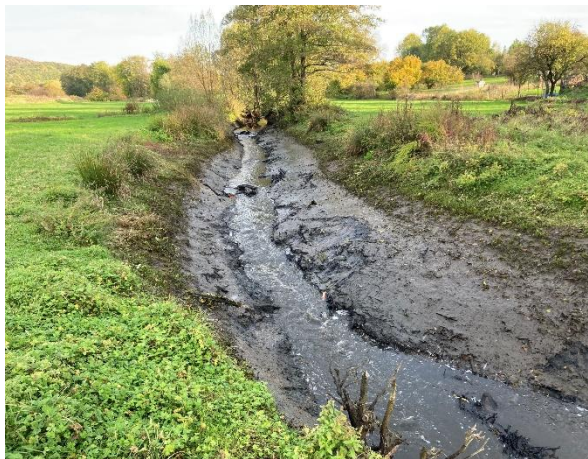
Ancien remous du vannage après démantèlement des vannes. Réactivation du transit sédimentaire et désenvasement du lit mineur.

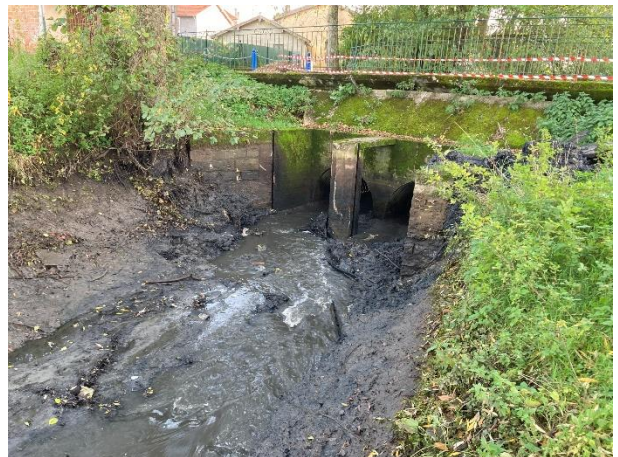
Vue sur l'ouvrage et le lit mineur du cours d'eau après démantèlement des vannes d'une hauteur d'1,40 m à l'automne 2022.

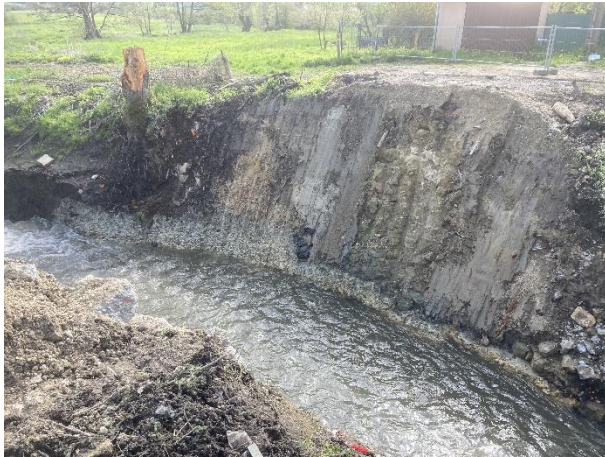
Fort encaissement du lit mineur après dérasement de l'ouvrage et réactivation de l'érosion régressive.

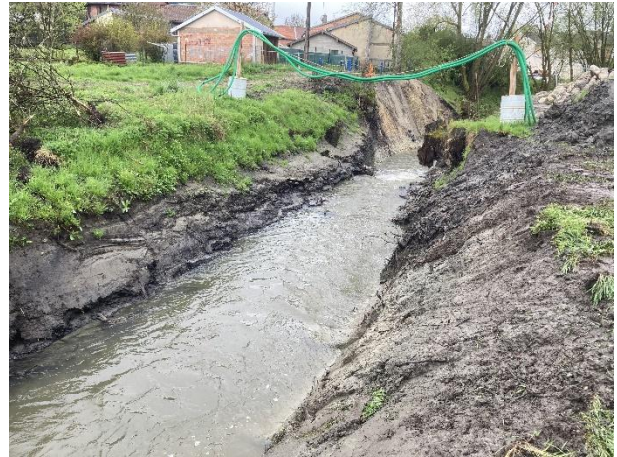
Vue depuis l'amont sur le lit du cours d'eau suite au dérasement de l'ouvrage. L'érosion régressive progresse rapidement sur un fond composé de vases compactes et argiles.

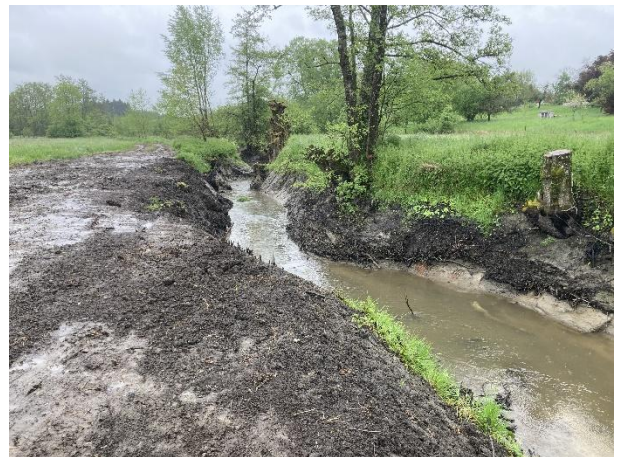
150 m en amont de l'ouvrage dérasé, forcément avec un abaissement de ligne d'eau de 2 m, la ripisylve d'aulnes et saules blancs se retrouve perchée. C'est pourquoi des boutures de saules buissonnants ont été plantées en pied de berges sur les 150 m amont à l'ouvrage pour créer une ripisylve connectée au fond du lit. Plus en amont, la révégétalisation des berges se fera naturellement.

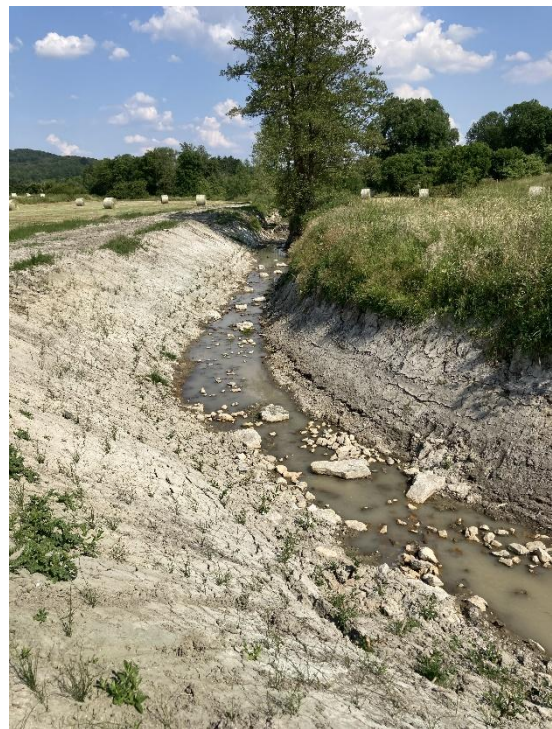
Le ruisseau de Beauchamp après travaux en juin 2023. Les débits d'étiage commencent à être marqués. Les boutures de saules ont bien repris (reprise à 100 %).

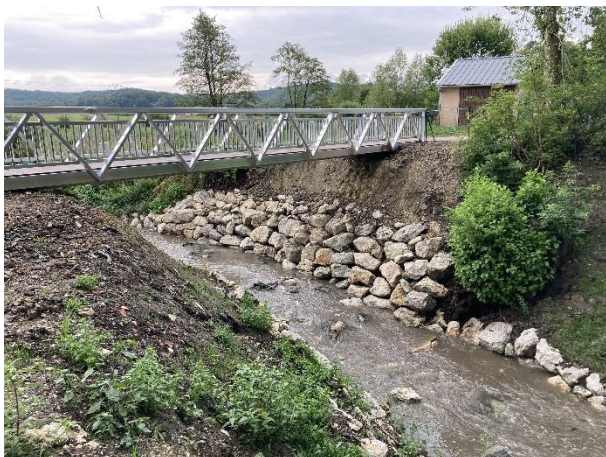
Le ruisseau de Beauchamp au droit de la passerelle et du radier sous-jacent début août après un gros épisode pluvieux.

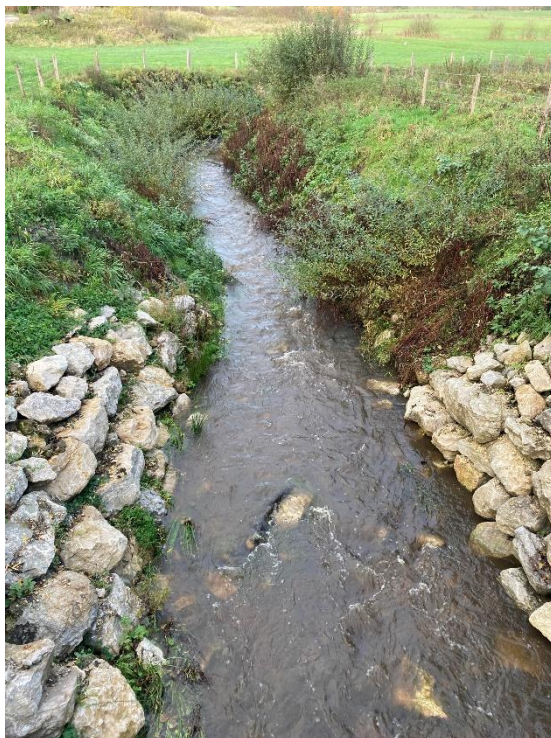
Ruisseau de Beauchamp en amont de la passerelle en novembre 2023. Les berges se sont bien revégétalisées et les boutures de pied de berges ont très bien repris, les boutures sont bien denses avec des rejets déjà supérieurs à 1 m.

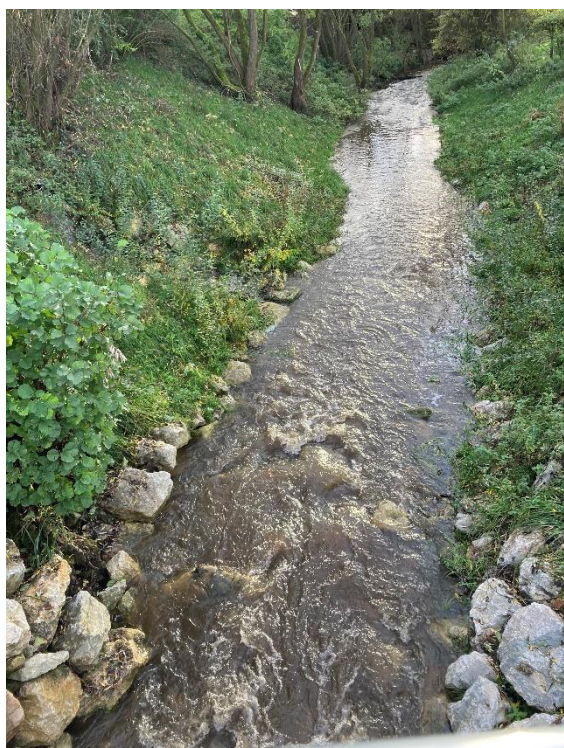
En aval de la passerelle là aussi les berges se sont bien revégétalisées et les boutures développées.
