En raison du fort encaissement de la Biesme lié à son redressement il y a 300 ans, une érosion régressive s'est mise en œuvre sur tous les affluents. Sur les affluents de rive droite, l'érosion régressive remonte au maximum jusqu'à l'ouvrage maçonné de la RD 2 qui longe toute la vallée de la Biesme.

Afin de rétablir la continuité écologique du ruisseau, le projet consiste à reméandrer le ruisseau sur 200 ml en aval du pont de la RD 2 pour rattraper toutes les chutes des seuils racinaires. L'accroissement du linéaire du ruisseau par la création d'un lit méandrique va permettre de rattraper la hauteur de chute cumulée de 2,50 m tout en limitant la pente moyenne à 1,25 % (ancien linéaire de cours d'eau 90 ml, nouveau linéaire du lit méandrique de 200 m). On est contraint de reméandrer le ruisseau sur un tronçon assez court et donc d'avoir des courbures très resserrées car plus on progresse vers la confluence plus le ruisseau s'encaisse ; avec un encaissement de 6 m au droit de la confluence avec la Biesme.

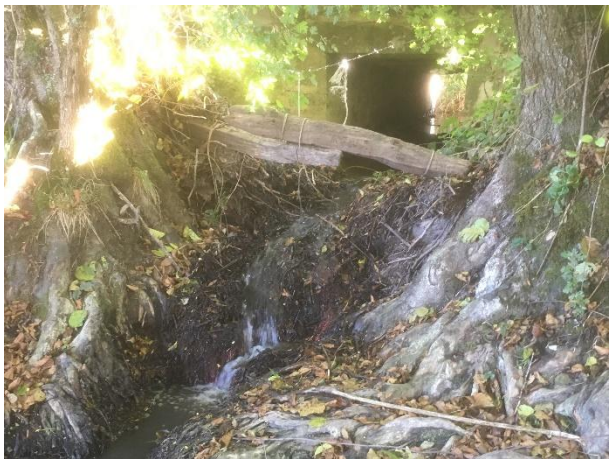
Entre la RD 2 et la confluence de la Biesme, on constate ainsi des chutes au niveau de l'ouvrage RD 2 et/ou de multiples décrochages formés par des seuils racinaires plus ou moins distants les uns des autres.

Sur le ruisseau de la Gorge aux Sangliers, plusieurs seuils racinaires infranchissables avec des chutes de 40 cm à 80 cm s'enchaînent entre la RD2 et la confluence avec la Biesme. Au final, il y a 2,50 m de dénivelé à rattraper au droit de ces seuils infranchissables pour rétablir la continuité écologique du ruisseau.

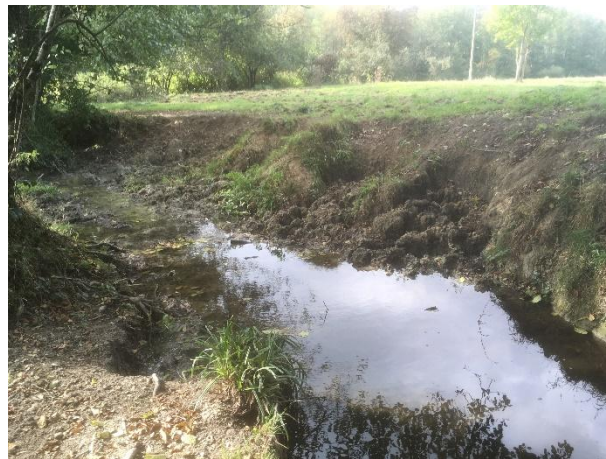
Par ailleurs on constate un fort piétinement du lit du ruisseau sur ce tronçon aval à la RD 2 lié au libre accès du bétail au cours d'eau ; dégradant le milieu et renforçant le caractère infranchissable du ruisseau sur les secteurs surélargis.

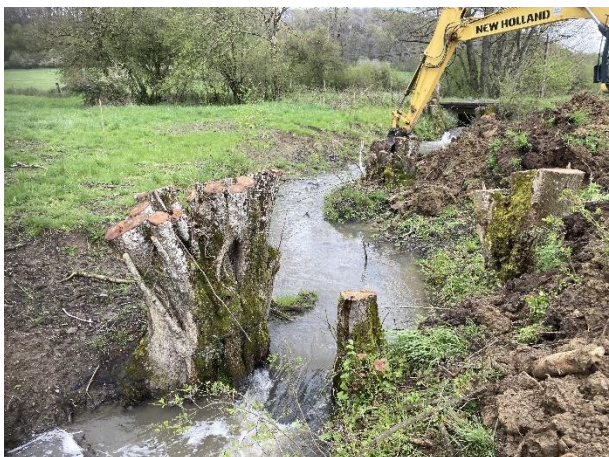
Sur cette photo on perçoit deux seuils racinaires, un au premier plan et un en arrière-plan au droit de l'ouvrage RD. Avant façonnement des méandres, il était nécessaire de procéder à une coupe et un dessouchage des arbres. Certaines souches pouvant recéper et s'intégrer au projet du futur lit méandrique ont néanmoins été conservées.

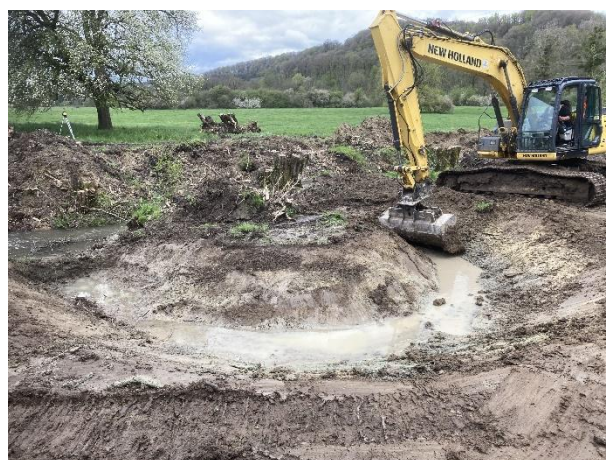
Façonnement du 1<sup>er</sup> méandre en rive droite à la sortie de l'ouvrage RD 2.

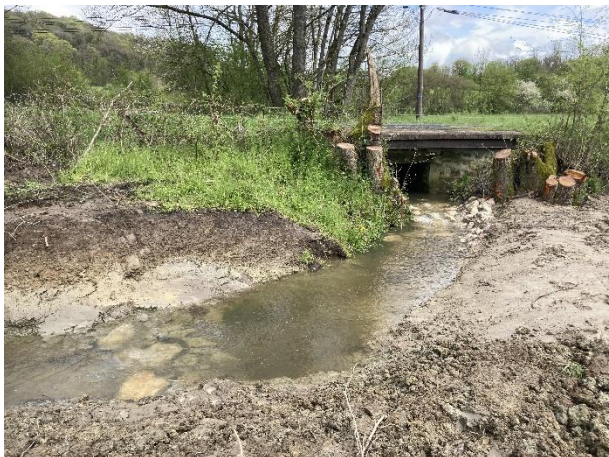
Le ruisseau après reconnexion au 1<sup>er</sup> méandre façonné et comblement de l'ancienne fosse. La hauteur de chute du 1<sup>er</sup> seuil racinaire (80 cm de chute) est rattrapée.

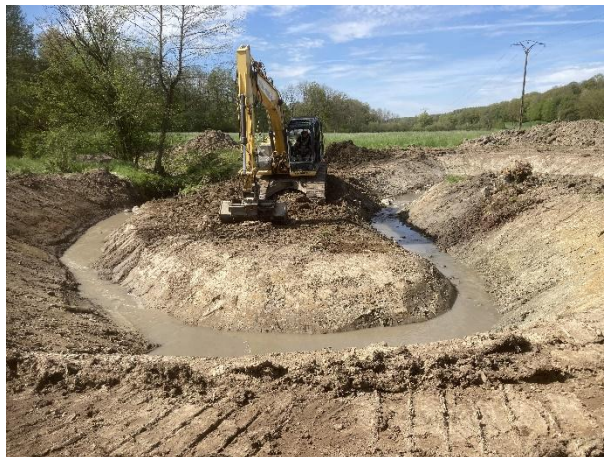
Façonnement du second méandre avec préformation de la pente moyenne et des faciès.

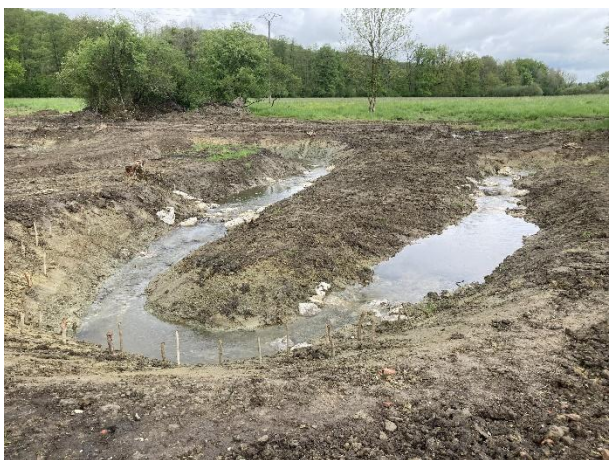
Après façonnement des méandres, des radiers de fond sont créés au sein des méandres avec des blocs non gélifs et du concassé 80-200 cm ; intercalés de fosses de dissipation ou de plats courants avec disposition de blocs épars. L'objectif premier de ces aménagements est de stabiliser la pente du ruisseau pour assurer dans le temps sa franchissabilité car la pente moyenne demeure encore marquée après travaux (1,25%). Les turbulences et successions de faciès avec zones rapides (radiers et plats courants) et zones plus lentes (mouilles) assureront la franchissabilité multi-espèces du ruisseau ; tout en créant une diversité d'habitats.

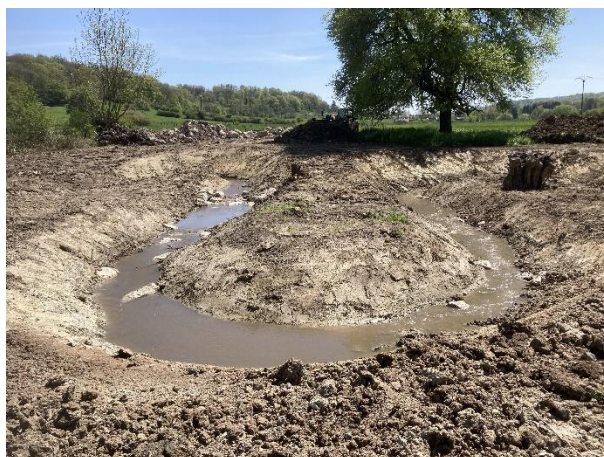
Sur ce méandre, s'enchaînent de l'amont vers l'aval : un radier, une fosse, un plat courant avec blocs disposés en quinconce, une nouvelle fosse au point d'inflexion du méandre, un nouveau plat courant, une fosse et un nouveau radier de fond en sortie du méandre. Les faciès sont très rapprochés pour casser la dynamique du ruisseau et les vitesses d'écoulements sur une pente moyenne encore marquée.

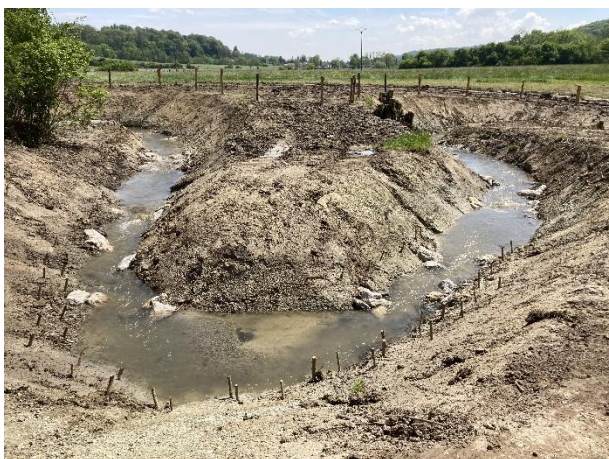
Après aménagement des faciès, des boutures sont plantés au pied des berges pour stabiliser berges mais aussi permettre au futur racinaire de participer à la diversification des faciès d'écoulement, la stabilisation de la pente et créer des habitats piscicoles.

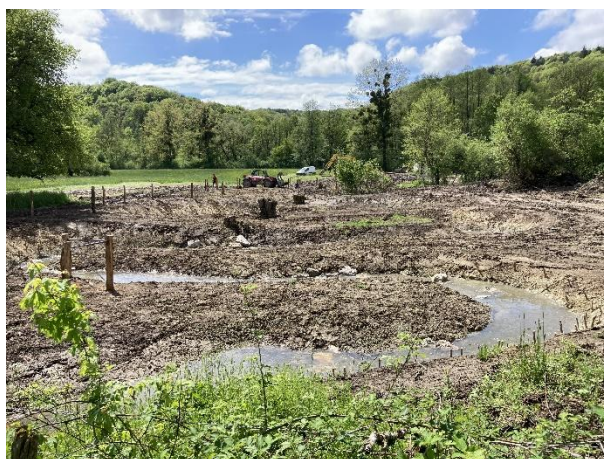
Vue sur le nouveau lit du ruisseau très méandriforme après travaux. On perçoit au centre des souches d'aulnes et saules conservées qui correspondent à la ripisylve de l'ancien lit comblé.

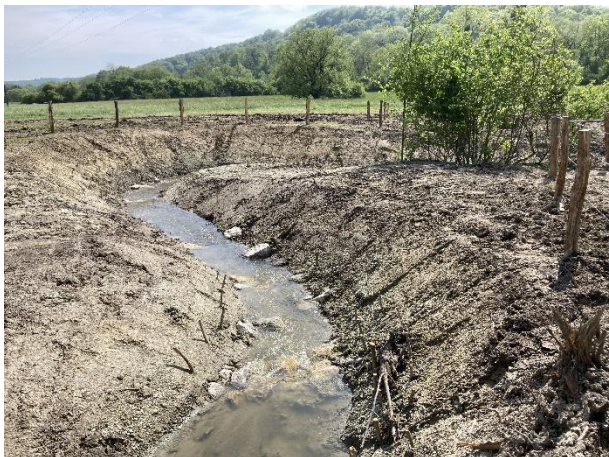
Les travaux se terminent par la pose d'une clôture à barbelés 4 fils sur les deux rives entre la RD2 et la confluence avec la Biesme pour protéger le ruisseau et les aménagements du piétinement du bétail.

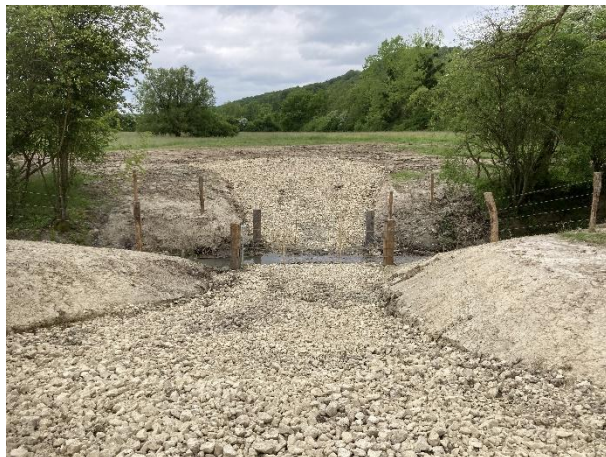
Pour permettre le franchissement du ruisseau et l'abreuvement du bétail, un passage à gué a été aménagé en aval du tronçon reméandré.

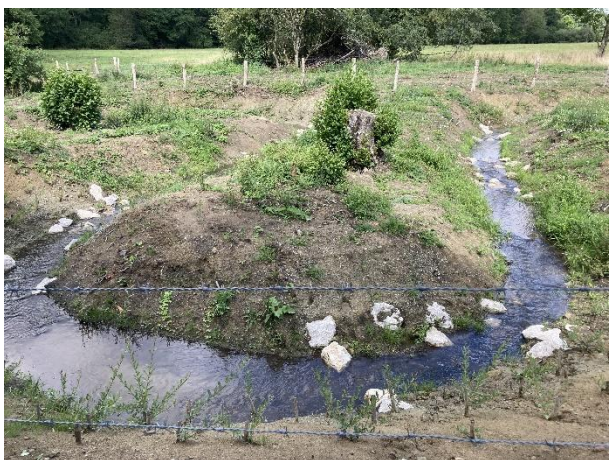
Photo d'un méandre 2 mois après travaux : Belle reprise des boutures de saules arbustifs, revégétalisation naturelle des rives et rejets des souches conservées.
