## Illustrations des travaux de rétablissement de la continuité écologique de la Biesme au droit du seuil jaugeur de la station hydrométrique du Claon (Le Claon)

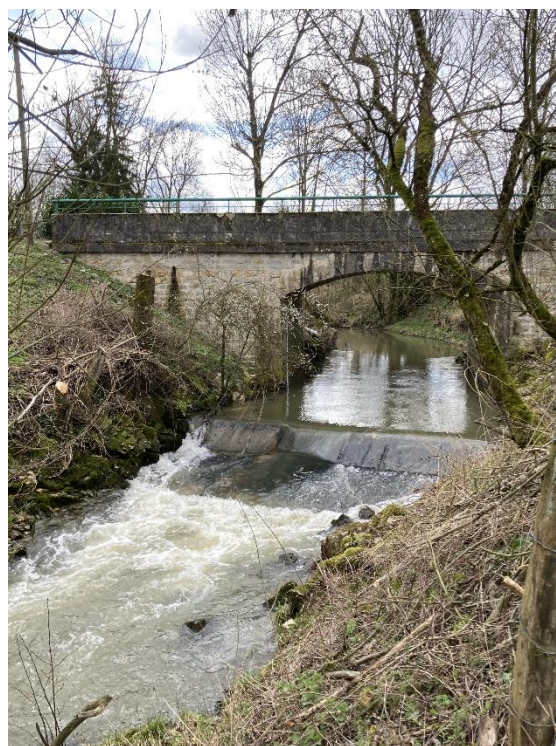
Seuil jaugeur vu depuis l'aval, avec en arrière-plan le pont de la RD 84.

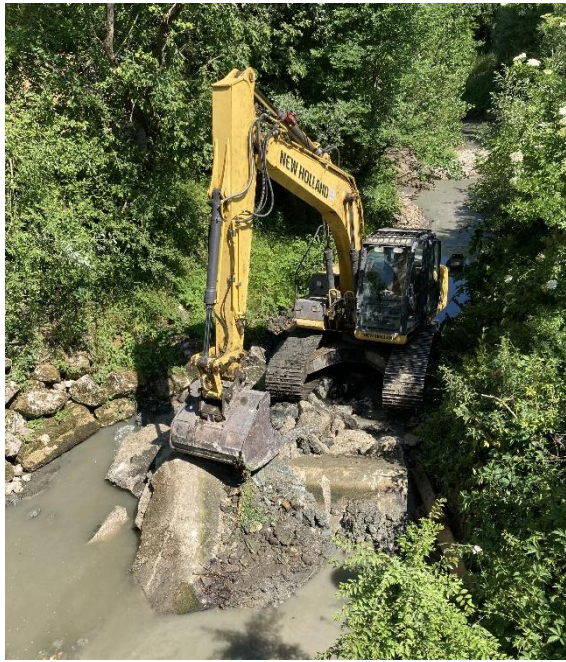
Dérasement du seuil à la pelle hydraulique. L'encaissement du lit nécessite une intervention dans le lit. Mise en place d'un filtre MES dans le cours d'eau en aval du site.

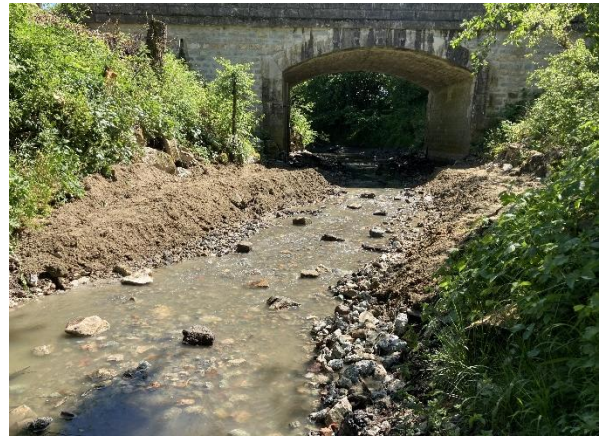
Après dérasement de l'ouvrage, réaménagement du lit mineur. Les enrochements gélifs latéraux sont recouverts de terre végétale puis ensemencés. Quelques blocs issus du lit sont disposés sur le radier.

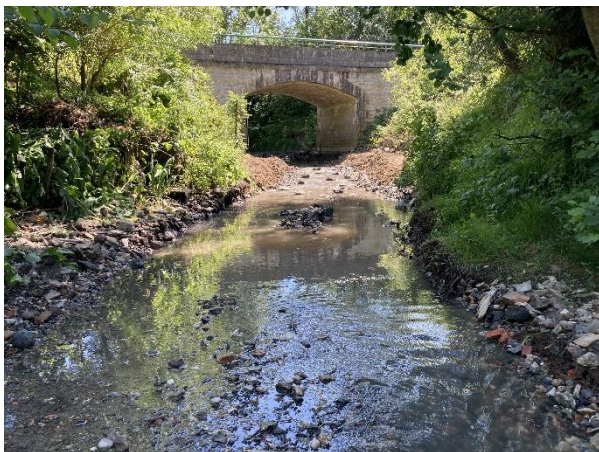
Vue reculée depuis l'aval sur le site restauré. Après le radier au droit du seuil effacé, une fosse puis un nouveau radier naturel s'enchaînent.

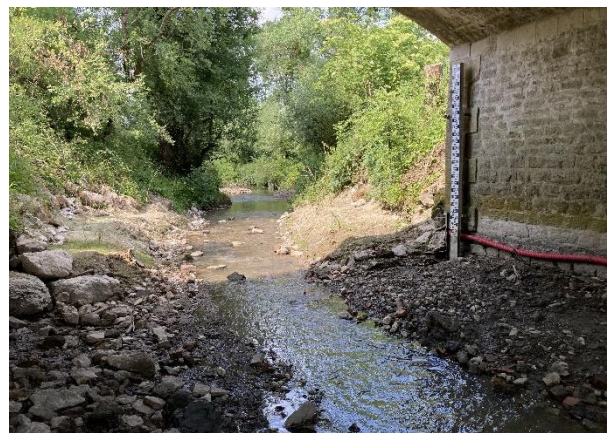
Lit d'étiage sous l'ouvrage après dérasement du seuil.

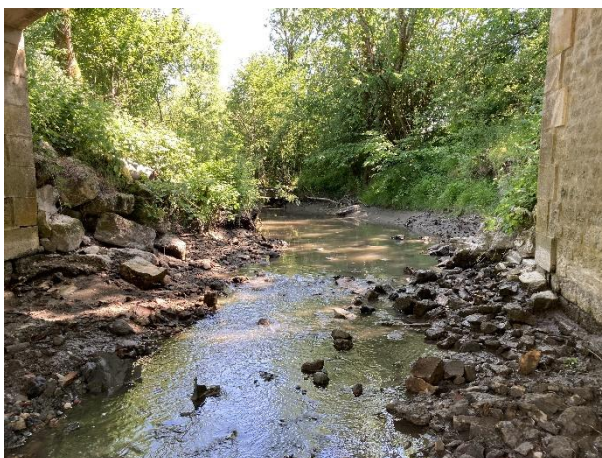
Vue sur la Biesme en amont de l'ouvrage. Abaissement de la ligne d'eau, mais un léger remous demeure avec le radier du pont fait de blocs divers. Le profil de la Biesme devrait néanmoins évoluer après les hautes eaux.

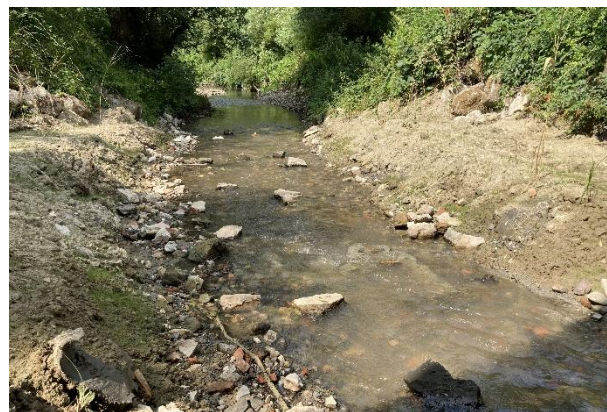
Radier aval au pont RD 84 après dérasement de l'ouvrage, 1 mois après travaux.

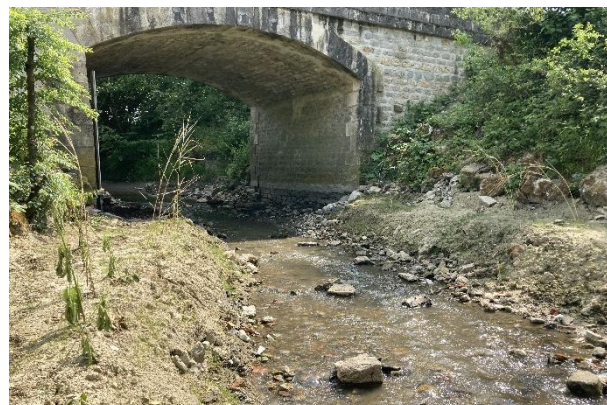
Autre point de vue sur le radier et l'ouvrage RD 84.
