# Rapport d'opération de pêche électrique de sauvegarde

Ruisseau de Beauchamp (55)

8 octobre 2025

## Rapport d'opération du 08/10/2025 à Clermont-en-Argonne - Cours d'eau: Ruisseau de Beauchamp

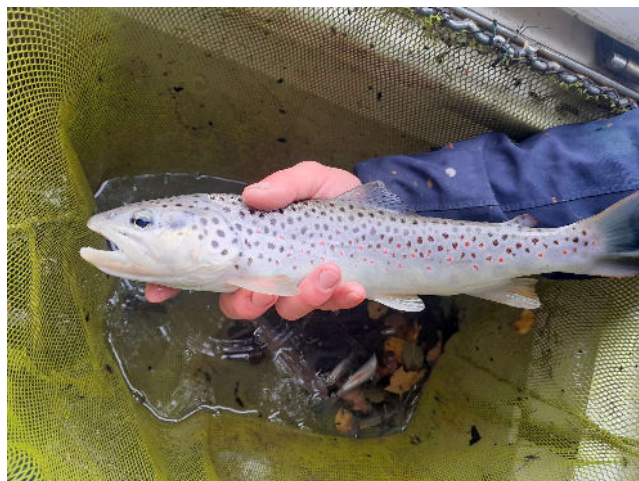
**Description:** Truite fario adulte (TRF)

Nom: **Truite de rivière** Code: **TRF** Saisie: **Libre** Effectif: **10** Stade: **Adultes** Taille min: **170mm** Taille max: **300mm**

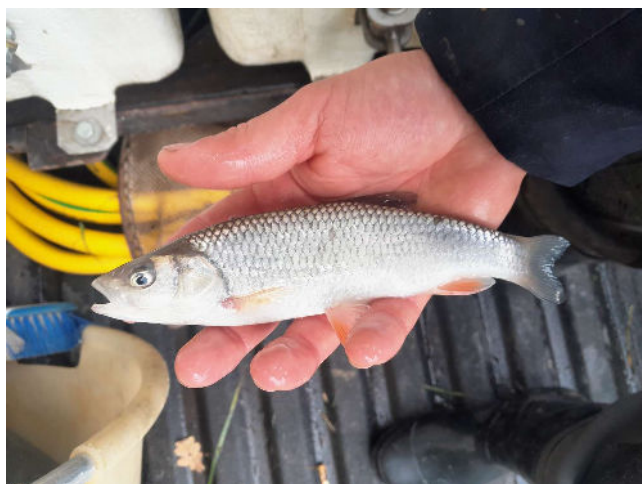
**Description:** Chevesne (CHE)

Nom: **Chevaine** Code: **CHE** Saisie: **Libre** Effectif: **8** Stade: **Juveniles/adultes**

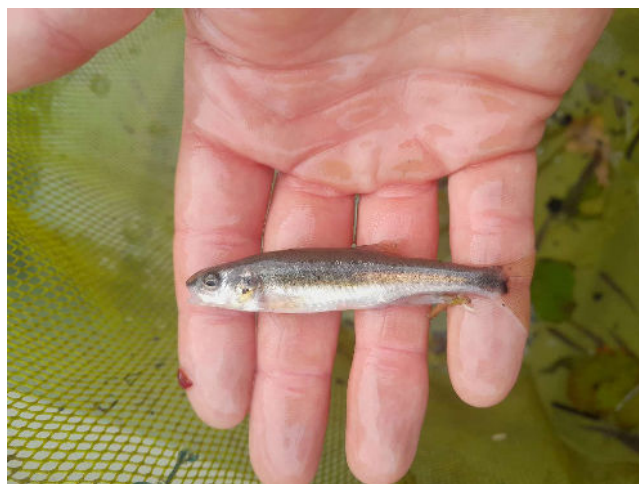
**Description:** Vairon (VAI)

Nom: **Vairon** Code: **VAI** Saisie: **Libre** Effectif: **1000** Stade: **Tous stades**

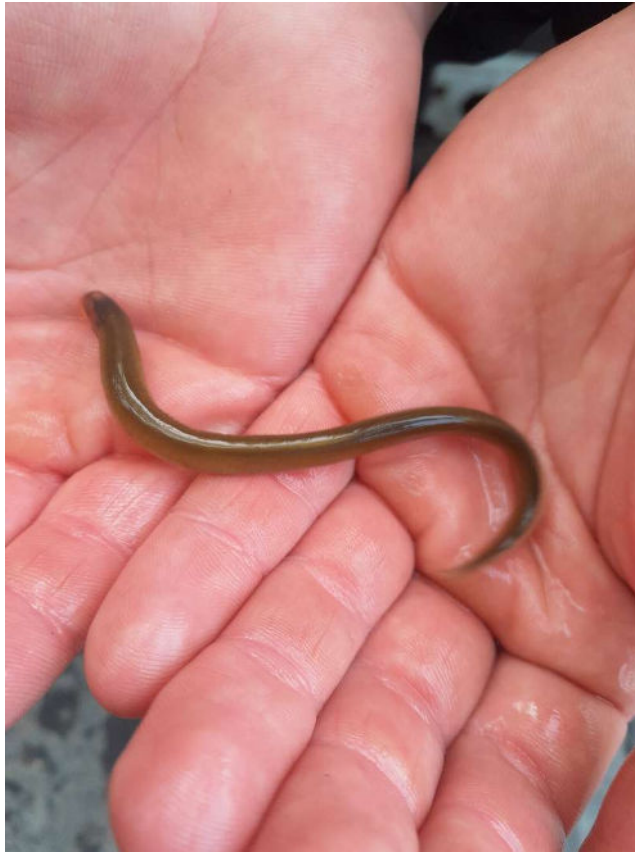
**Description:** Lamproie de planer (LPP)

Nom: **Lamproie de Planer** Code: **LPP** Saisie: **Libre** Effectif: **3** Stade: **Adultes**
