❖ « Les Houies », Sainte-Ménéhould – Annexe 2 (amont ancien méandre)

❖ Annexe de « Tignau Pré », Le Chemin (Propriétaire M. Roudier)

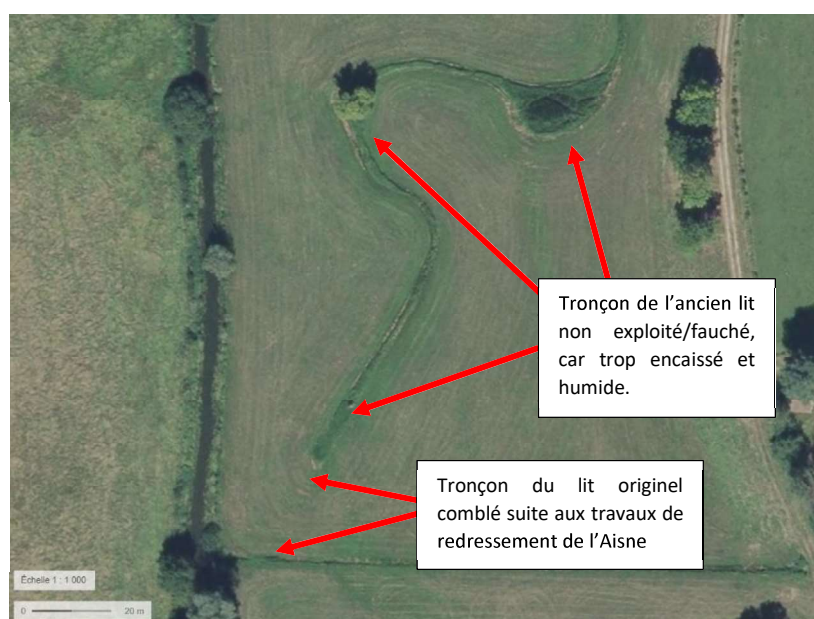
**Photo aérienne du site**

L'ancien lit de l'Aisne a été déconnecté suite au redressement de la rivière : il a été comblé sur une vingtaine de mètres. Il ne peut y avoir de connexion directe entre l'ancien et le nouveau lit sauf en cas de débord de l'Aisne. Hors période de crue, l'ancien lit est alimenté en eau uniquement par la nappe alluviale.

Une végétation hélophyte de type cariçaie pousse au sein de l'ancien lit. La végétation qui se développe ne peut être exploitée (encaissement du lit et caractère trop humide). Le carex a également qu'une très faible valeur fourragère. L'ancien lit est en moyenne encaissé d'1-1,20 m par rapport au haut de berge.

En période de hautes eaux (l'hiver), les débords restent relativement fréquents. Toute la prairie est alors inondée. Mais la forte variation des débits de l'Aisne ne permet pas de garantir une connexion suffisamment longue pendant la période de fraie du brochet (de février à avril).
