**Syndicat Mixte d'Aménagement  
de la Vallée de l'Aisne Supérieure**

# Rapport d'avancement sur les travaux de remise en fond de vallée du ruisseau de Beauchamp 2025

## A. Travaux de remise en fond de vallée du ruisseau de Beauchamp sur un linéaire de 1500 m au droit de la ferme de Beauchamp sur la commune de Clermont-en-Argonne

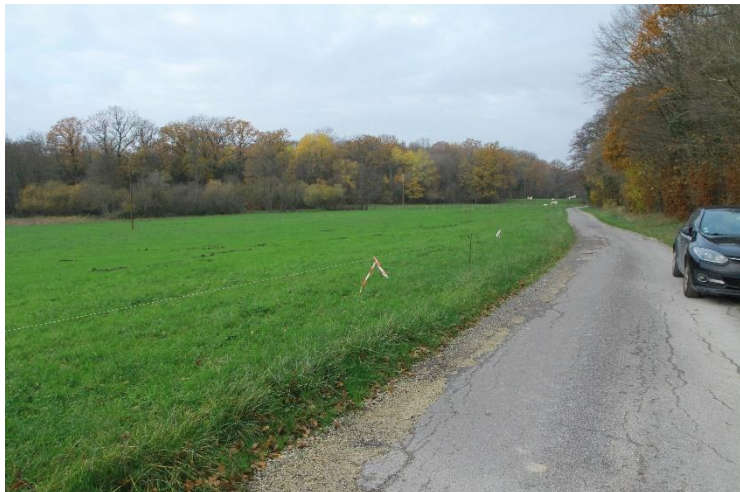
A gauche de la photo, la prairie et le fond de vallée. A droite de la photo, le chemin d'accès à la ferme longé par le ruisseau de Beauchamp déplacé sur le versant Est et encaissé.

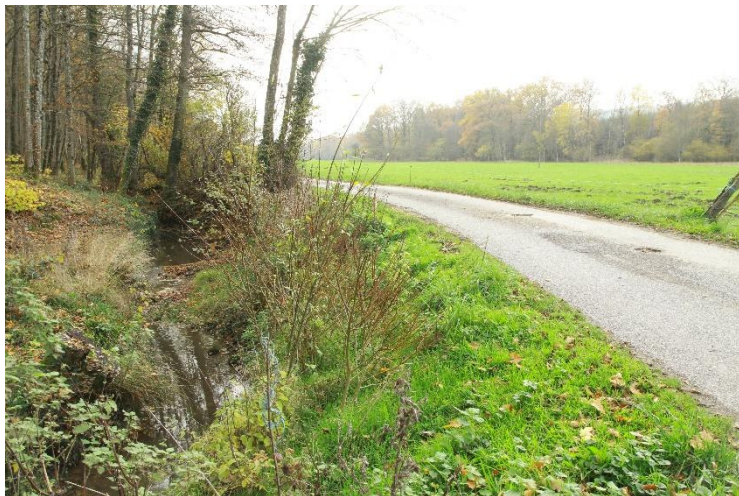
Boutures de saules plantées en berge pour consolider la berge au droit de cette encoche d'érosion.

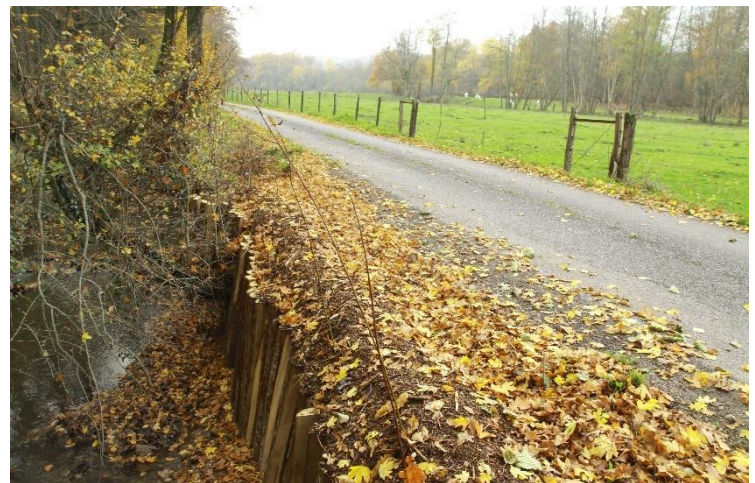
Protection de berge rustique en pieux jointifs réalisée pour consolider l'accotement du chemin sapé par le cours d'eau (secteur aval où l'encaissement du cours d'eau est moindre).

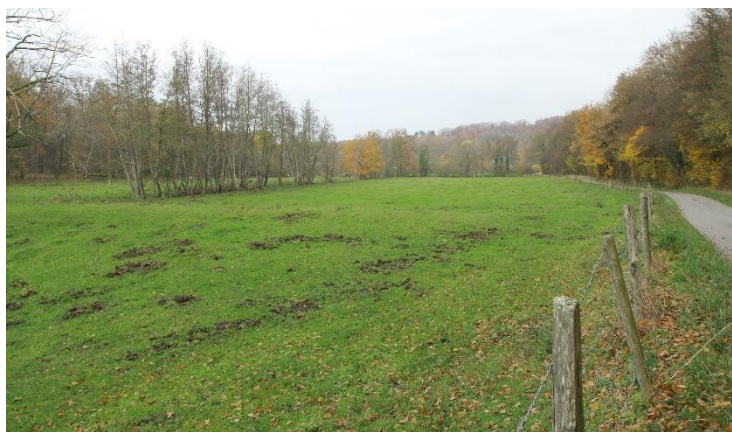
A droite de la photo, le chemin d'accès à la ferme bordé sur son accotement Est par le ruisseau de Beauchamp perché. A gauche de la photo, le fond de vallée drainé par un fossé implanté au droit du lit naturel du ruisseau de Beauchamp. Sur cette partie aval de la prairie, une ripisylve borde l'ancien lit ou fossé de drainage actuel. Cet ripisylve dépérissante devra être en majeure partie coupée pour recréer le futur lit sinueux du ruisseau de Beauchamp et réaliser les divers aménagements. De même, pour pouvoir remblayer le lit actuel perché après remise en fond de vallée du ruisseau, il sera nécessaire de réaliser de grandes trouées au sein de la ripisylve actuelle de rive gauche pour permettre aux engins de déverser les matériaux terreux, les façonner et les compacter pour stabiliser tout l'accotement est du chemin.

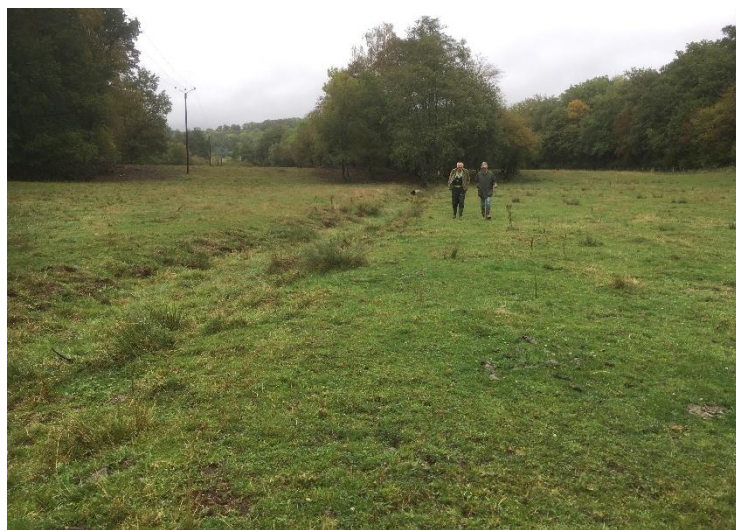
Fossé drainant le fond de thalweg. Il est implanté au droit du lit d'origine du ruisseau de Beauchamp.

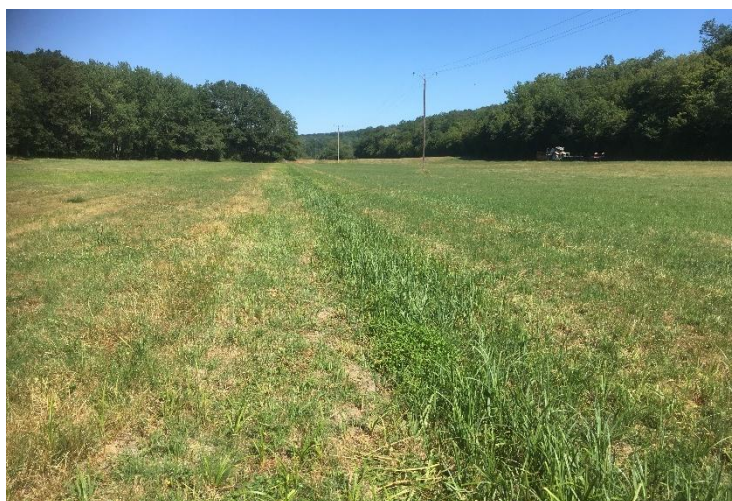
Fossé drainant le fond de thalweg.

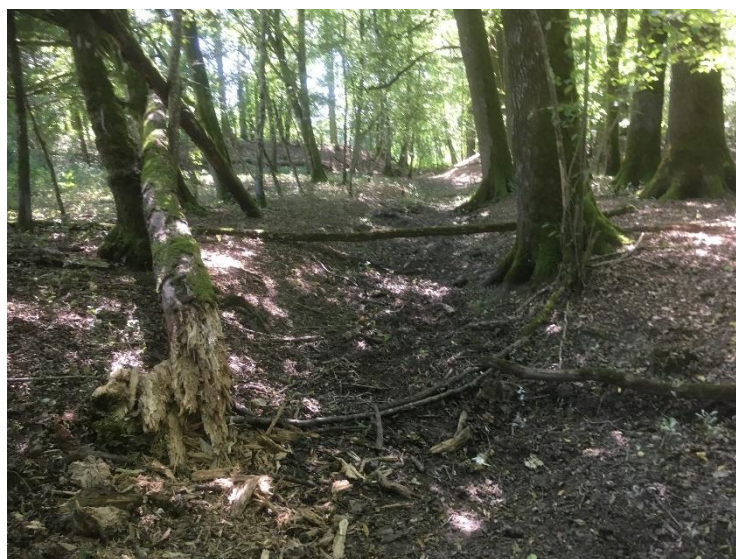
Vestige de l'ancien lit du ruisseau de Beauchamp en fond de thalweg au sein du bois bordant la prairie au pied du versant Ouest de la vallée.

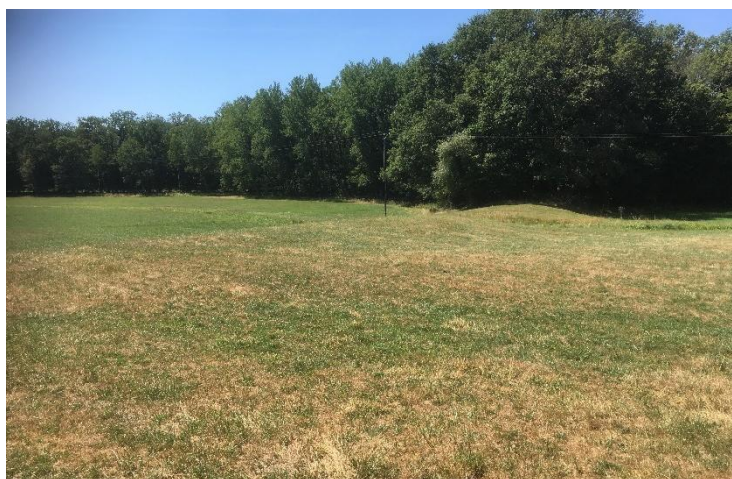
Fossé de drainage de la prairie traversant une ancienne digue d'étang (digue de l'ancien étang amont).

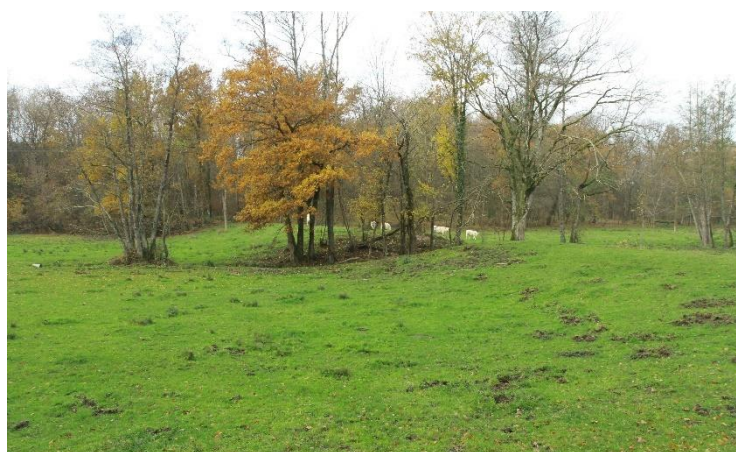
Levée de terre transversale au fond de vallée correspondant à une ancienne digue d'étang (digue de l'ancien étang aval). Un fossé implanté au droit de l'ancien lit naturel du Beauchamp vient drainer la prairie et traverser l'ancienne digue.

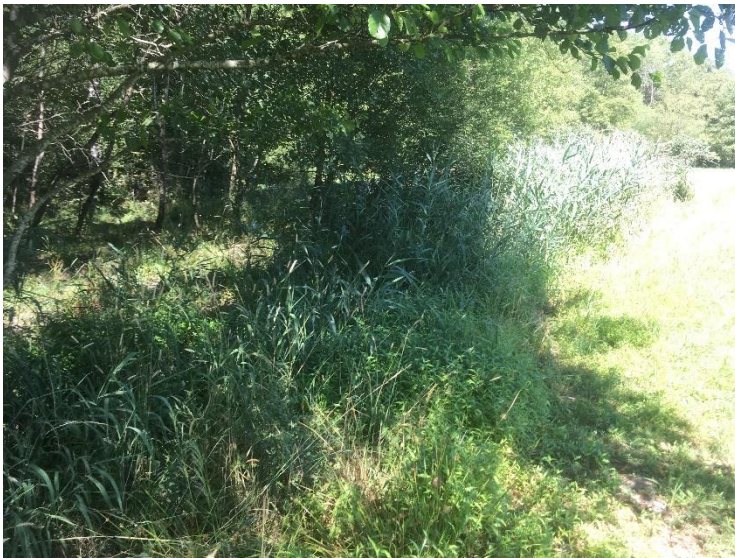
Le fond de thalweg est par endroit très humide, une végétation héliophyte s'y implante (carex, baldingère, roseaux, glycérie, ...).

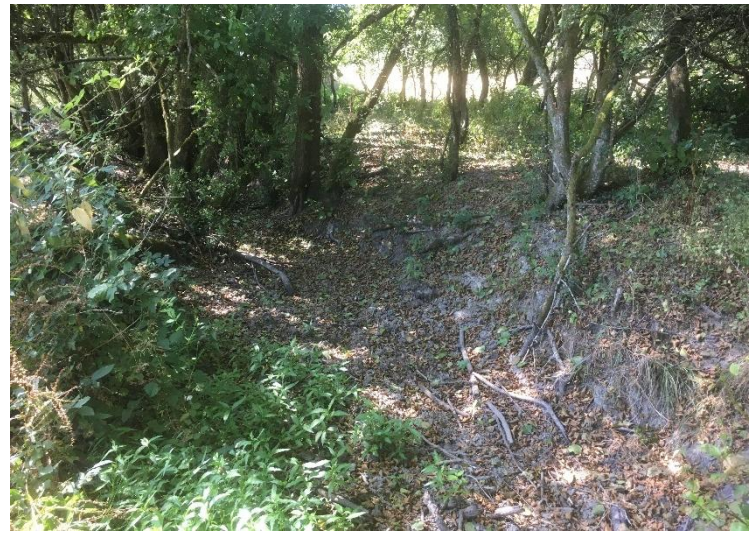
Vestige de l'ancien lit du ruisseau de Beauchamp s'écoulant en fond de thalweg. Ici, il s'agit de la partie extrême aval de l'ancien lit avant sa confluence avec son lit actuel. Cet ancien lit en partie comblé prend l'allure d'un fossé sur toute la traversée de la prairie, afin d'assurer son drainage en périodes pluvieuses.

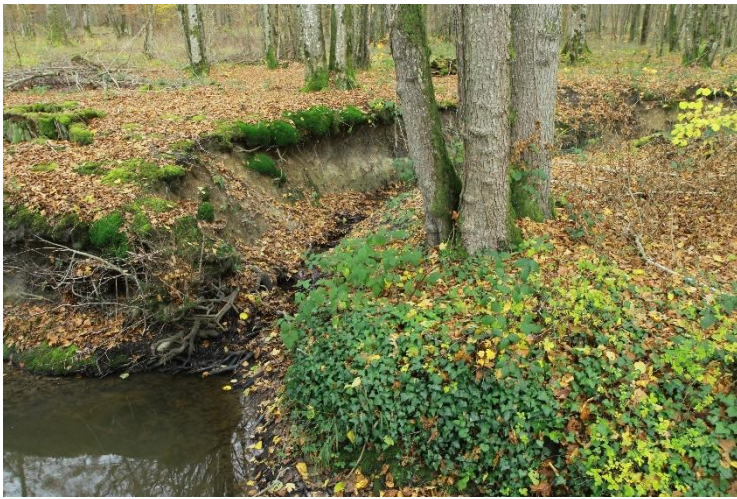
Ce petit affluent intermittent situé sur le versant Est et confluant avec le lit actuel perché du ruisseau de Beauchamp, draine en période hivernale et en cas de fortes précipitations une partie du versant au droit du chemin. Il conviendra de maintenir son écoulement jusqu'au ruisseau de Beauchamp, après la remise en fond de vallée du Beauchamp et comblement partiel du lit actuel. Il est dans tous les cas prévu de maintenir un fossé d'écoulement sur l'ensemble du lit actuel perché le long du chemin après son remblaiement partiel pour assurer le drainage du versant Est en période de forte pluviométrie.

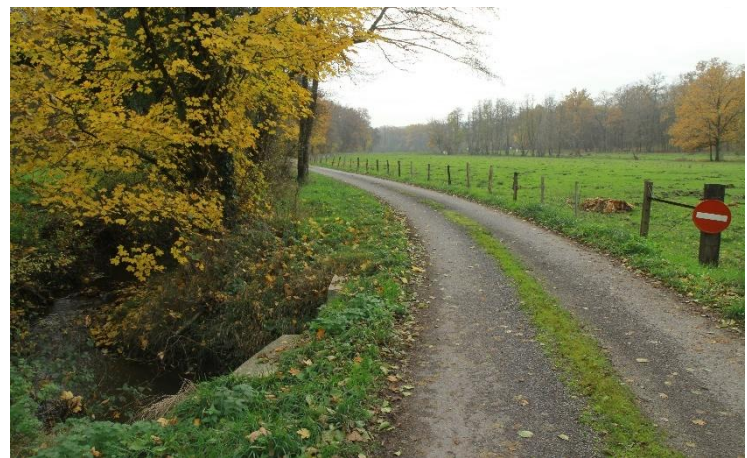
Ruisseau de Beauchamp refranchissant le chemin privé pour rejoindre en aval son lit naturel (pont aval). A cet endroit, le cours d'eau rejoignant son fond de thalweg devient de moins en moins encaissé.

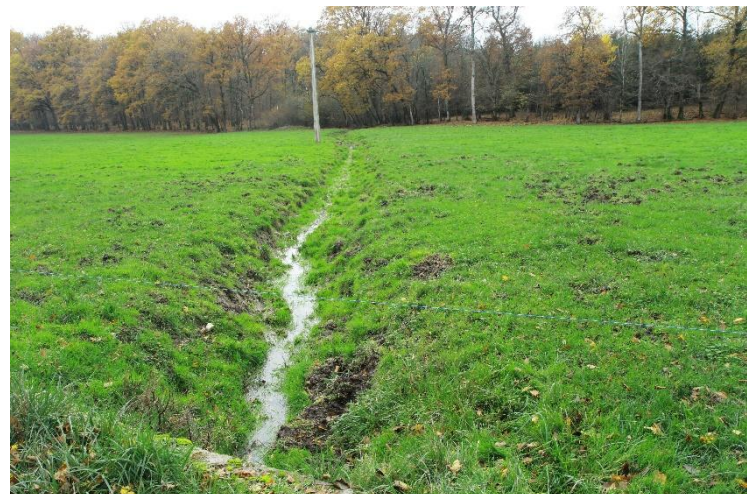
Fossé aux écoulements intermittents transversal au fond de vallée. Il draine une source temporaire provenant du versant ouest pour confluer avec le lit actuel en pied de versant Est, après avoir traversé la prairie et franchi le chemin via une buse. Avec la remise en fond de vallée du ruisseau de Beauchamp, toute la partie du fossé située sur la rive droite du futur lit pourra être remblayée et réensemencée, puisque les eaux provenant du versant ouest conflueront dans le futur lit situé en fond de thalweg.

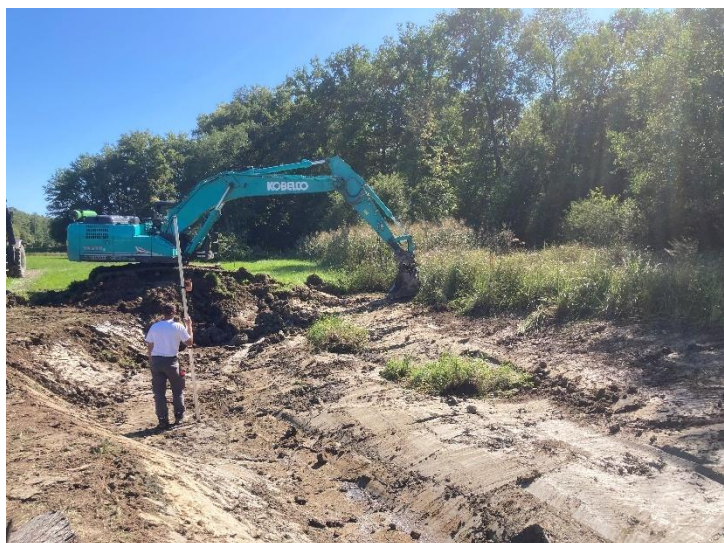
Terrassement du Beauchamp aux abords de la magnocariçaie : berge de rive gauche en pente très douce (berge marécageuse) pour optimiser la connexion cours d'eau/zone humide et façonner un habitat rivulaire humide. De grosses mottes de carex ont également été scalpées avec la pelle et disposées sur les banquettes façonnées en berge, afin de permettre l'implantation d'un habitat rivulaire hélophyte rapidement.

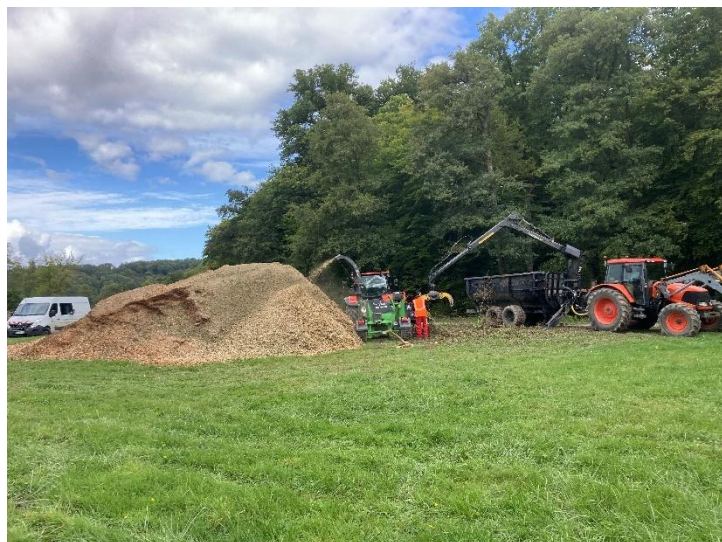
Travaux de broyage des rémanents végétaux issus des coupes en ripisylve (trouées le long du lit perché pour permettre ensuite le comblement du lit, coupe dans la ripisylve de l'ancien fossé de drainage de la pâture pour permettre son comblement et coupe en traversée forestière au droit de l'implantation du nouveau lit du Beauchamp). Seuls les branchages ont été broyés ; un agriculteur les a récupérés pour du paillage d'arbres plantés en agroforesterie. Toutes les grumes et charpentières ont été stérés et revendus par l'entreprise pour valorisation énergétique.

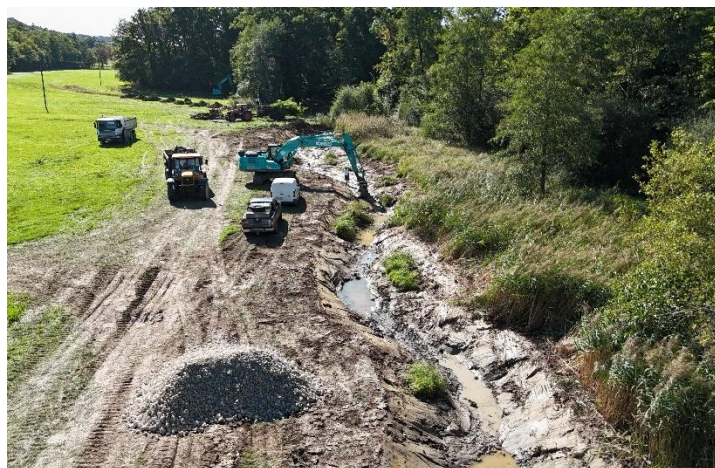
Lit du Beauchamp aux abords de la magnocariçaie.

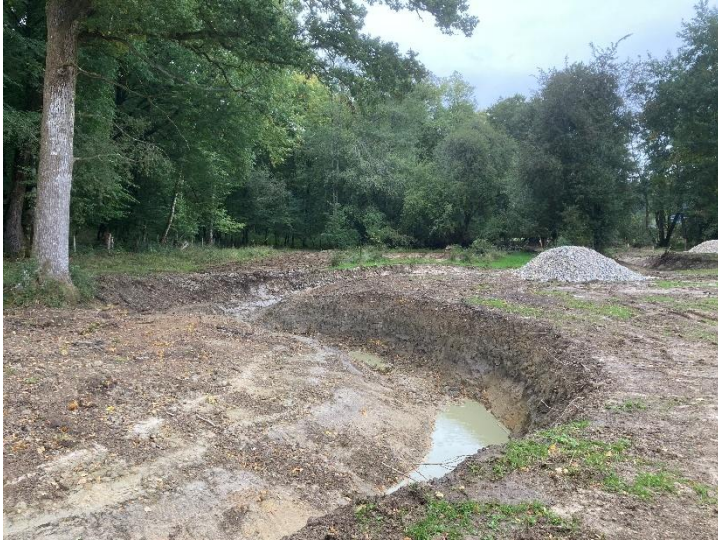
Berge abrupte dans la concavité du méandre, et en pente douce dans sa convexité. Création d'une fosse au cœur du méandre et façonnement de radiers en amont et sortie de méandre. La fosse se met en eau via la nappe alluviale présente à cette profondeur à l'été de septembre.

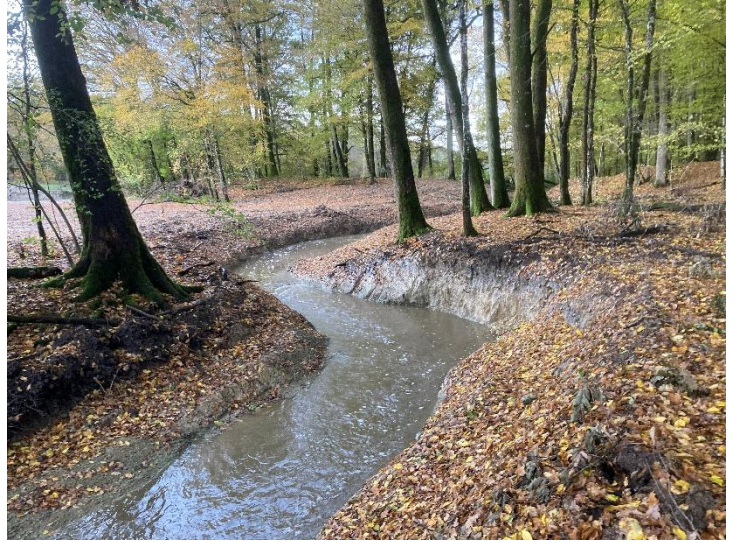
Le nouveau lit du Beauchamp dans son passage en milieu forestier, après un fort épisode pluvieux (gonflement du débit). Dans la traversée forestière, le lit a été façonné de manière à contourner et conserver les grands chênes et charmes qui y poussent. Ces arbres désormais en ripisylve permettent désormais de jouer leur rôle d'habitats piscicoles ou dans la dynamique fluviale du ruisseau.

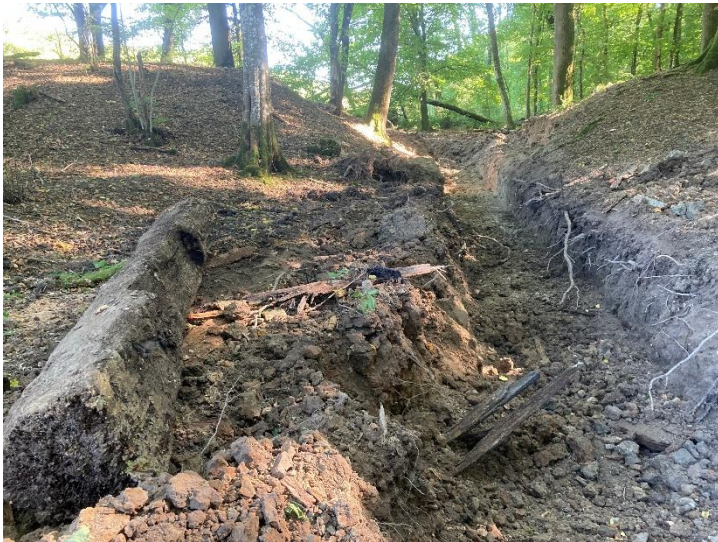
Lors du franchissement de la digue amont de l'ancien étang historique en milieu forestier, le lit a été implanté au droit de l'ancien bras de décharge. Au droit de la digue a été trouvé lors du terrassement du lit, cette poutre de chêne taillée avec une encoche centrale qui devait servir de seuil de fond du vannage (encoche dans laquelle venait s'enquiller la vanne). On peut percevoir également des planches qui correspondent à l'ancien vannage.

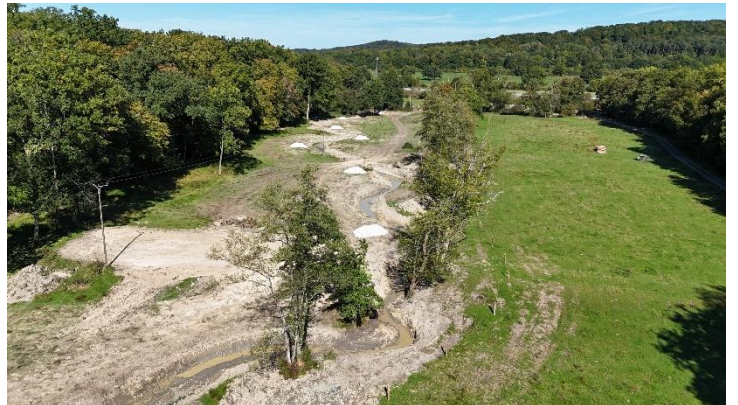
Vue sur le nouveau lit sinueux terrassé sur sa partie aval avant remise en eau et recharge granulométrique. Au centre, la lignée d'arbres correspondant à la ripisylve de l'ancien fossé de drainage qui a été comblé. On perçoit également au 1er plan en rive gauche du nouveau lit, la partie de la digue aval qui a été arasée.

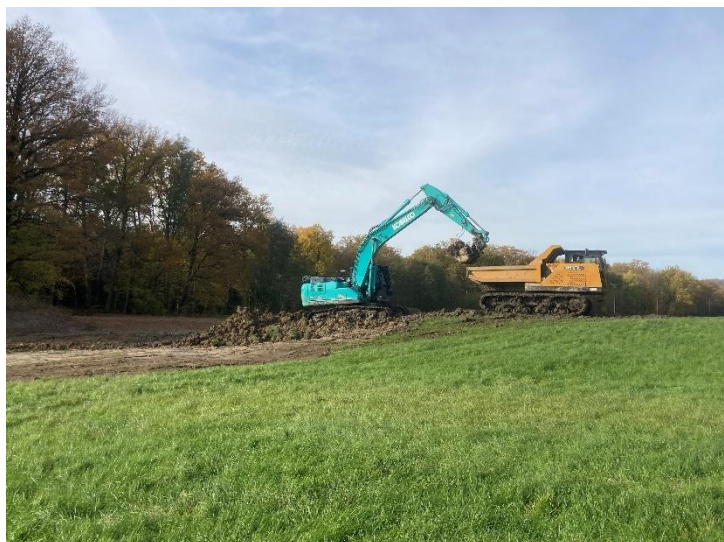
Travaux d'arasement partiel d'une ancienne digue d'étang. Les matériaux serviront au comblement partiel de l'ancien lit, car les matériaux issus du terrassement du nouveau lit suffisent pas pour aménager l'ancien lit tel que défini à l'AVP.

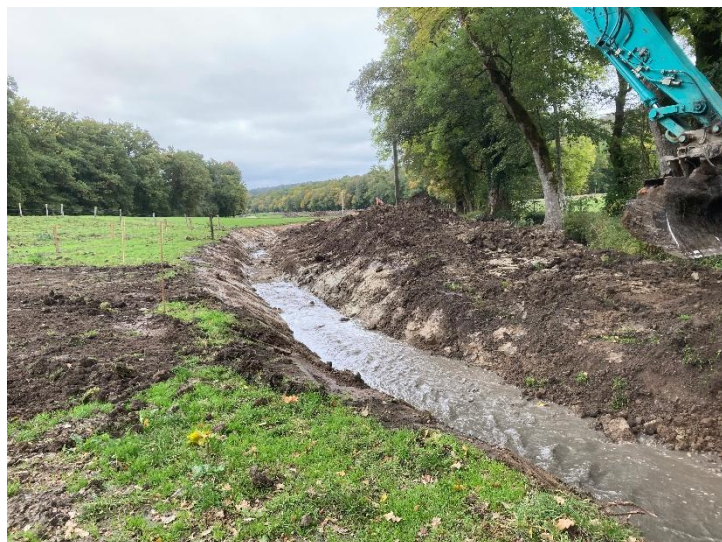
Remise en eau du nouveau lit (début octobre 2025).

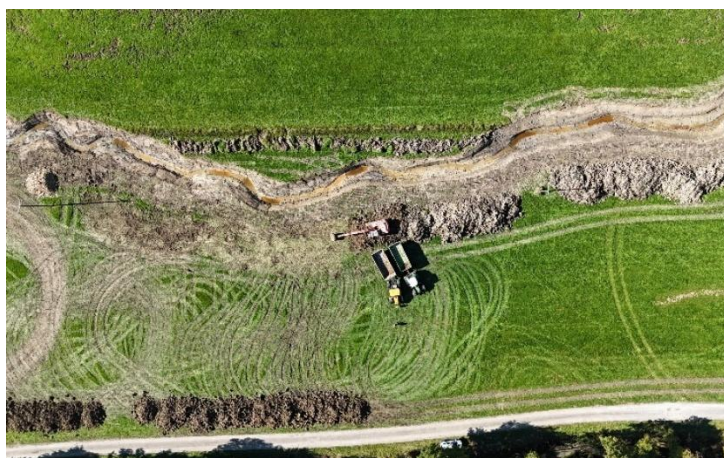
Vue aérienne verticale sur le nouveau lit du Beauchamp avant remise en eau et recharge alluvionnaire. Une pelle est en train de charger les bennes avec les matériaux argileux issus du terrassement du nouveau lit. Tous ces matériaux sont mis en cordon le long du chemin. Ils seront ensuite directement repris depuis le chemin pour procéder au comblement partiel de l'ancien lit perché. On peut également discerner toutes les fosses terrassées du nouveau lit (qui se mettent en eau via la nappe alluviale, alors que la remise en eau du nouveau lit n'a pas encore été réalisée).

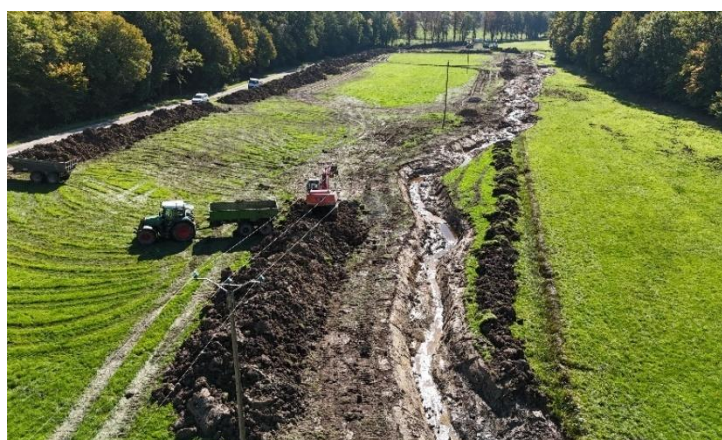
La même photo du terrassement du nouveau lit vue d'un autre angle : chargement des matériaux argileux excavés pour être disposés le long du chemin en cordon, afin d'être repris ultérieurement pour combler partiellement l'ancien lit.

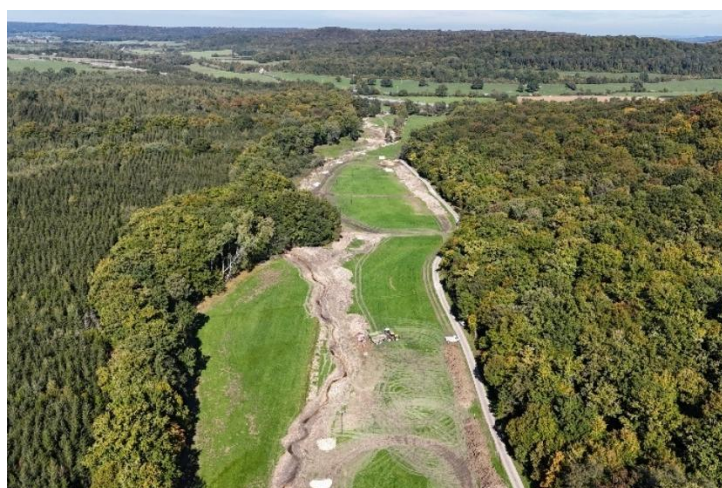
Vue aérienne depuis l'amont sur le nouveau lit du Beauchamp en fond de vallée. On perçoit les  $\frac{3}{4}$  du linéaire remis en fond de vallée.

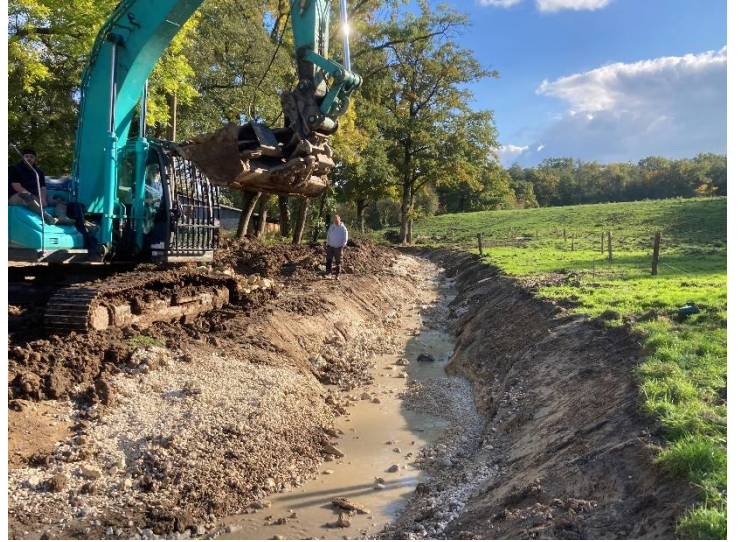
Recharge granulométrique alluvionnaire sur la partie amont du nouveau lit.

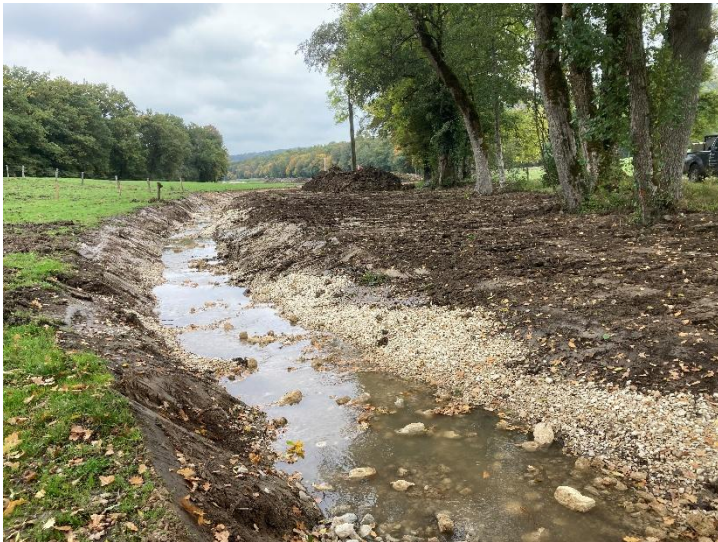
Le nouveau lit du Beauchamp à l'extrême amont du tronçon remis en fond de vallée, au niveau de la ferme, après mise en œuvre de la recharge granulométrique.

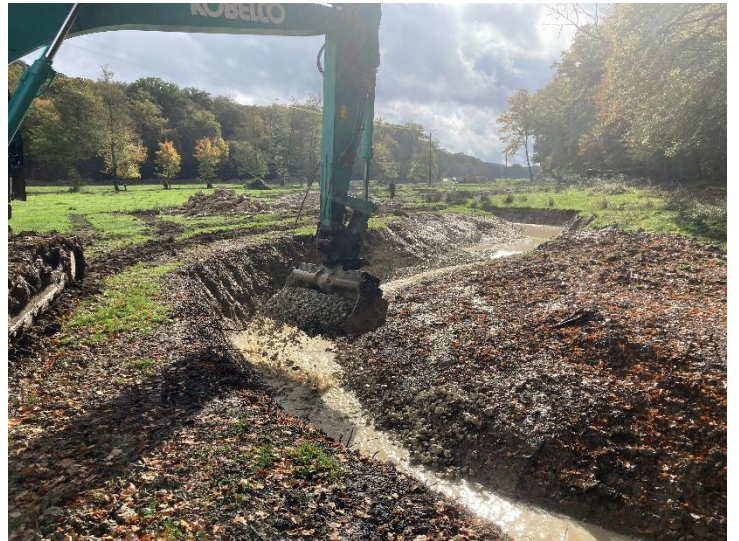
Travaux de recharge granulométrique après remise en eau du nouveau lit pour caler au mieux les radiers, bancs alluviaux, ... Ici aménagement d'un radier en sortie de fosse et de méandre.

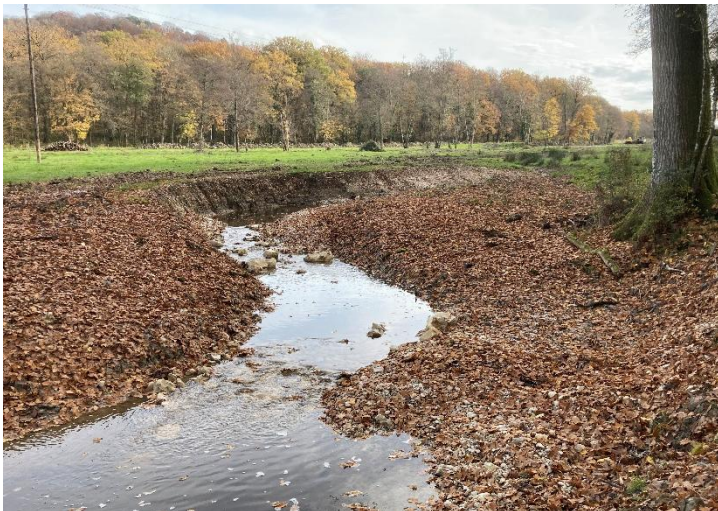
Le nouveau lit du Beauchamp après travaux de terrassement et recharge granulométrique. Les faciès d'écoulement sont très diversifiés : radiers, fosses, plats courants.

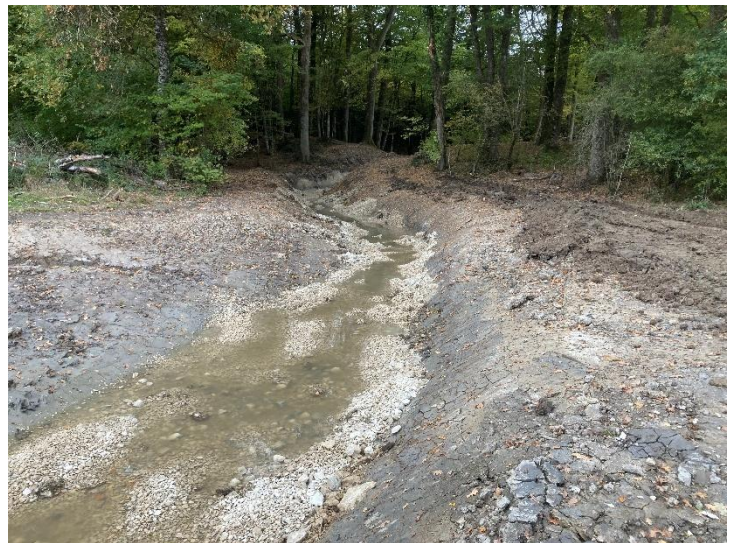
Recharge granulométrique en sortie de la traversée forestière.

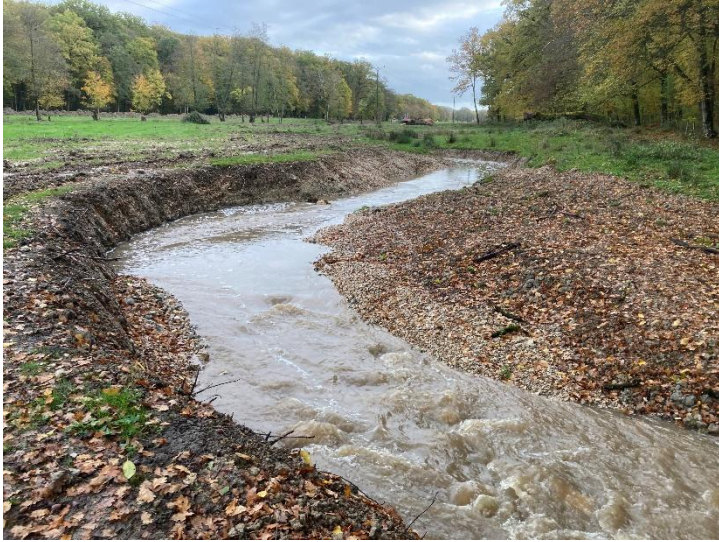
Le Beauchamp dans son nouveau lit après un fort épisode pluvieux. Turbidité liée aux travaux et berges encore à nues.

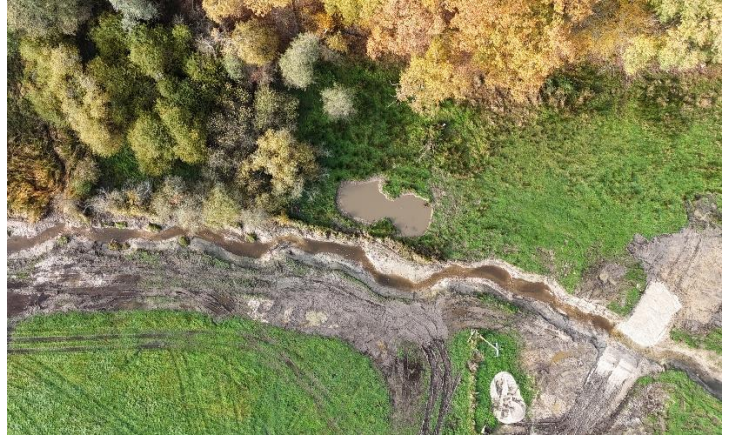
Sur cette vue aérienne, le nouveau lit en eau et après recharge alluvionnaire. On perçoit bien les sinuosités du lit mais également les fosses et radiers. Sont également visibles un passage à gué façonné et une mare créée dans la pâture près d'une saulaie.

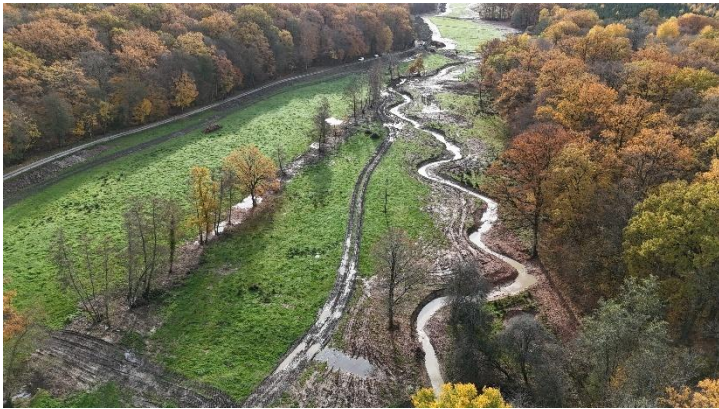
Point de vue (depuis l'aval) sur le tronçon sinueux aval du Beauchamp remis en fond de vallée après remise en eau et recharge granulométrique. On perçoit également l'ancien fossé de drainage comblé avec sa ripisylve partiellement conservée.

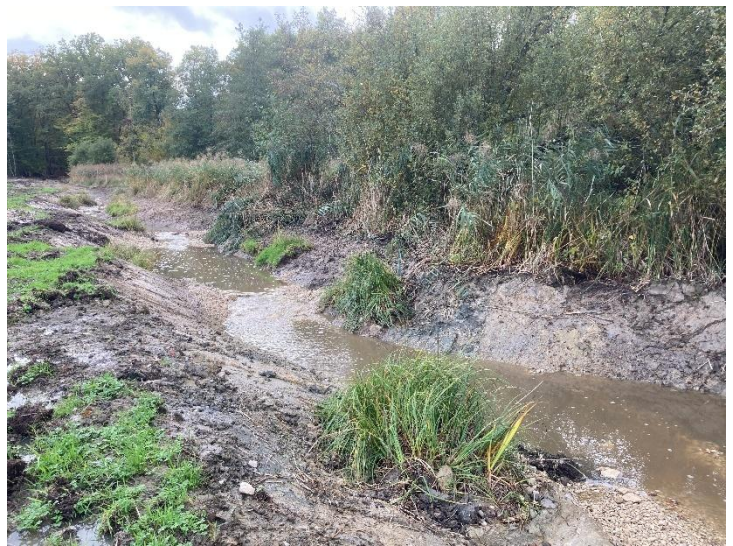
Nouveau lit du Beauchamp aux abords de la saulaie et magnocariçaie de rive gauche. Succession de fosses et radiers, des berges en pente douce avec des banquettes de carex aménagées. Tronçon du nouveau lit avec la plus faible pente (0,3 %) afin de faciliter les débordements et contribuer à une meilleure connexion entre le lit et la zone humide attenante en rive gauche (saulaie et magnocariçaie).

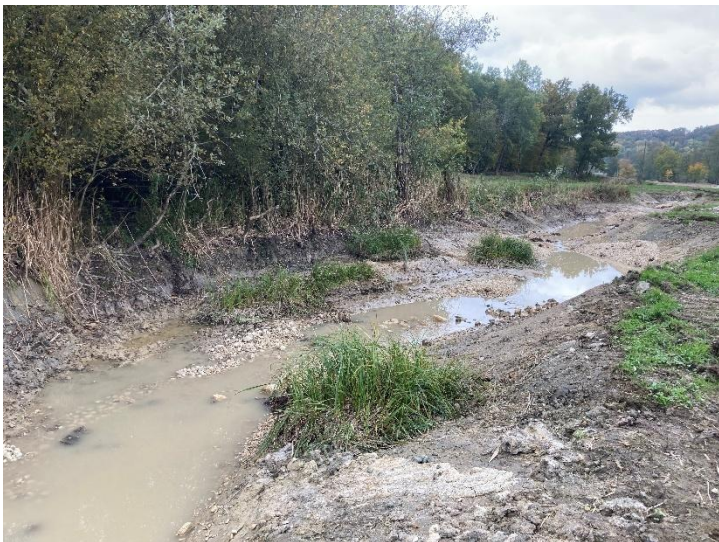
Autre point de vue sur ce tronçon en bordure de zone humide, avec notamment la création d'une banquette marécageuse le long de la saulaie.

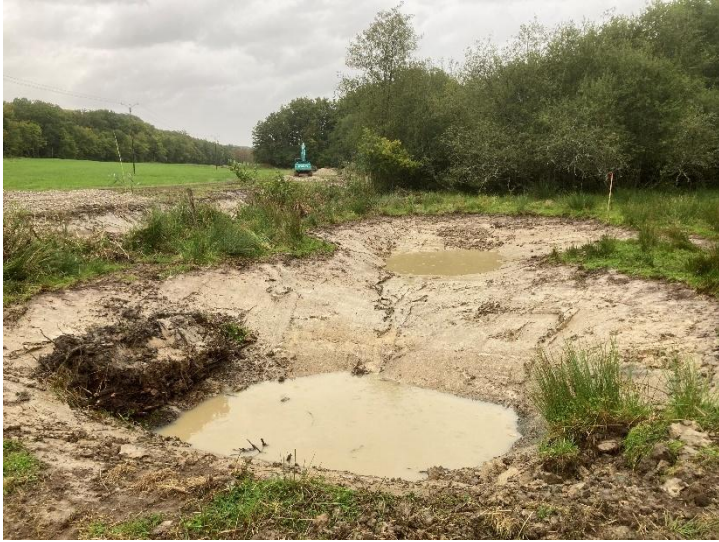
3 mares ont été créées en milieu ouvert dans les pâtures pour diversifier les habitats humides. D'autres mares plus forestières sont également prévues dans le comblement partiel de l'ancien lit perché du Beauchamp.

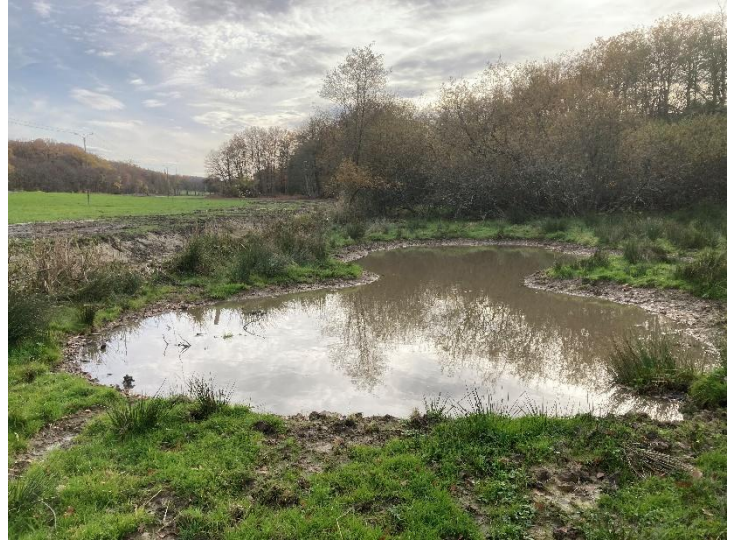
La même mare remplie au pleins-bords.

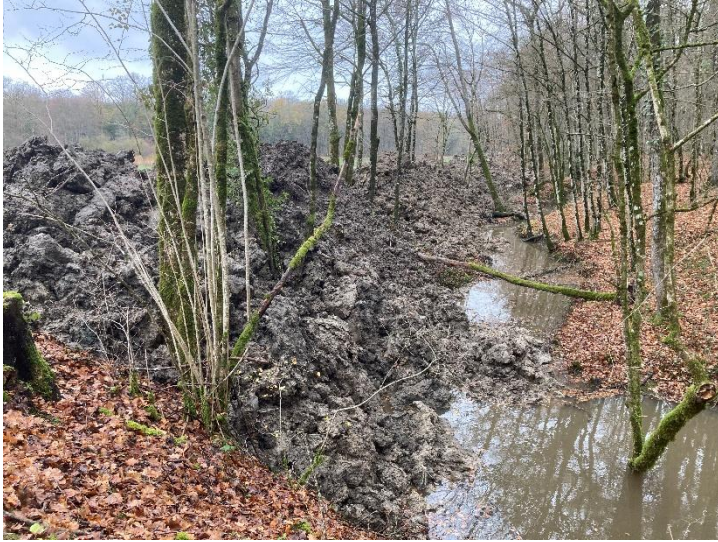
Dépôts des matériaux argileux au sein de l'ancien lit perché avant façonnement de la berge gauche. Au total les 10000 m<sup>3</sup> terrassés seront redispisés dans l'ancien lit.
