# **Illustrations des travaux de rétablissement de la continuité écologique du ruisseau de la Prise au droit de l'ouvrage de franchissement de la RD 2 (Futeau)**

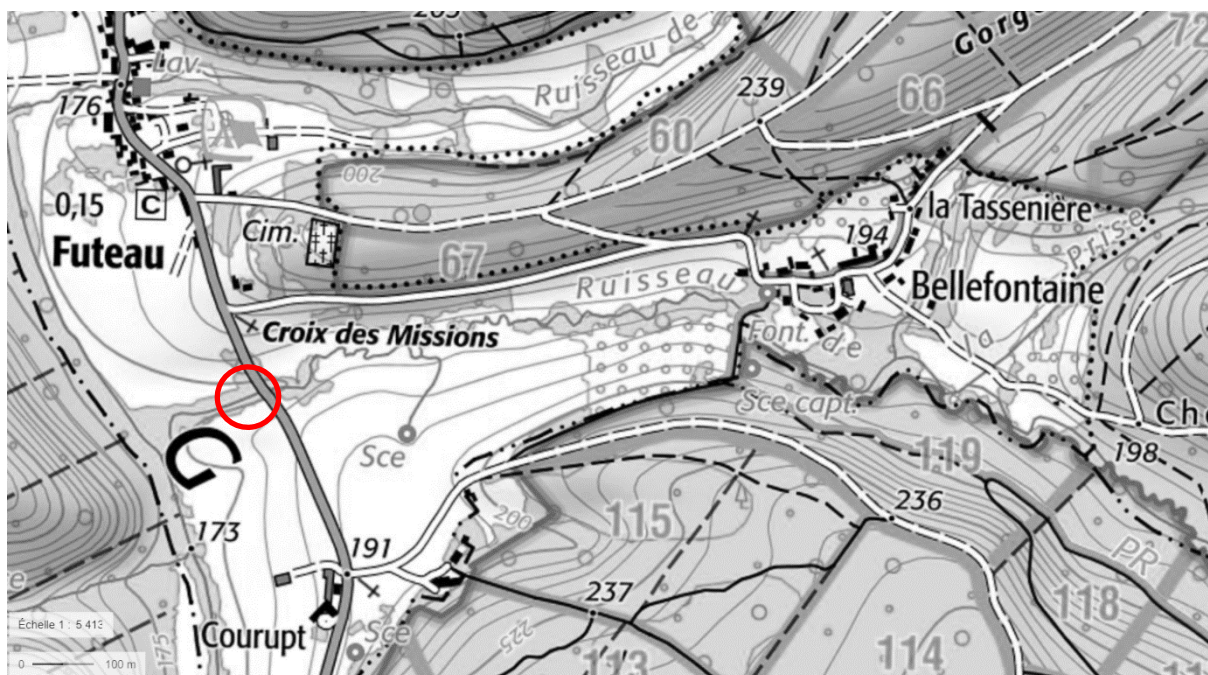
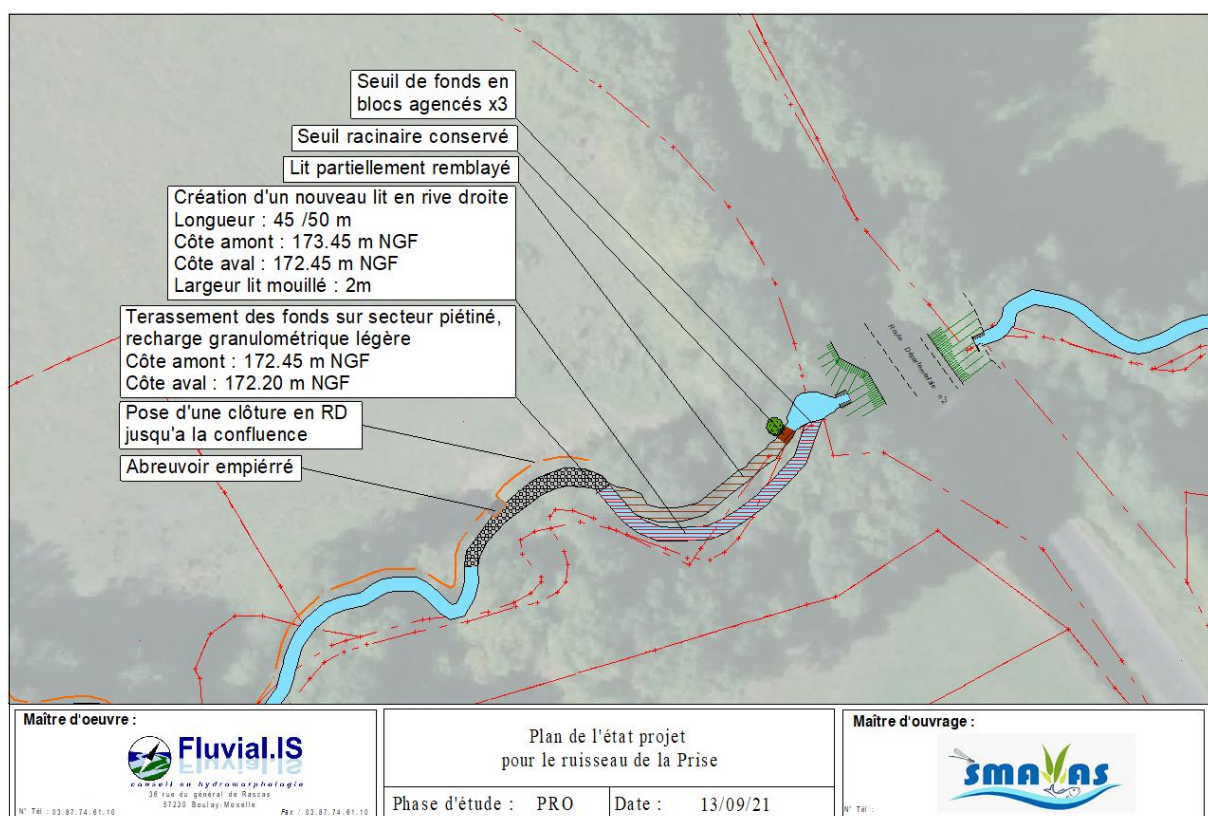
Seuil racinaire d'une hauteur de chute de 60 cm faisant obstacle à la continuité écologique du ruisseau de la Prise. L'ouvrage est situé 10 m en aval de l'ouvrage de franchissement de la RD 2. Il permet néanmoins de maintenir franchissable l'ouvrage RD. Le projet consiste à contourner le seuil racinaire en façonnant un ample méandre pour une pente de 2 %.
