VAUBECOURT

# Un nouveau cours pour l'Aisne

**À Vaubecourt, l'Aisne suit désormais un nouveau cours. Retour sur les travaux de restauration hydromorphologique afin de donner un coup de pouce aux espèces migratrices.**

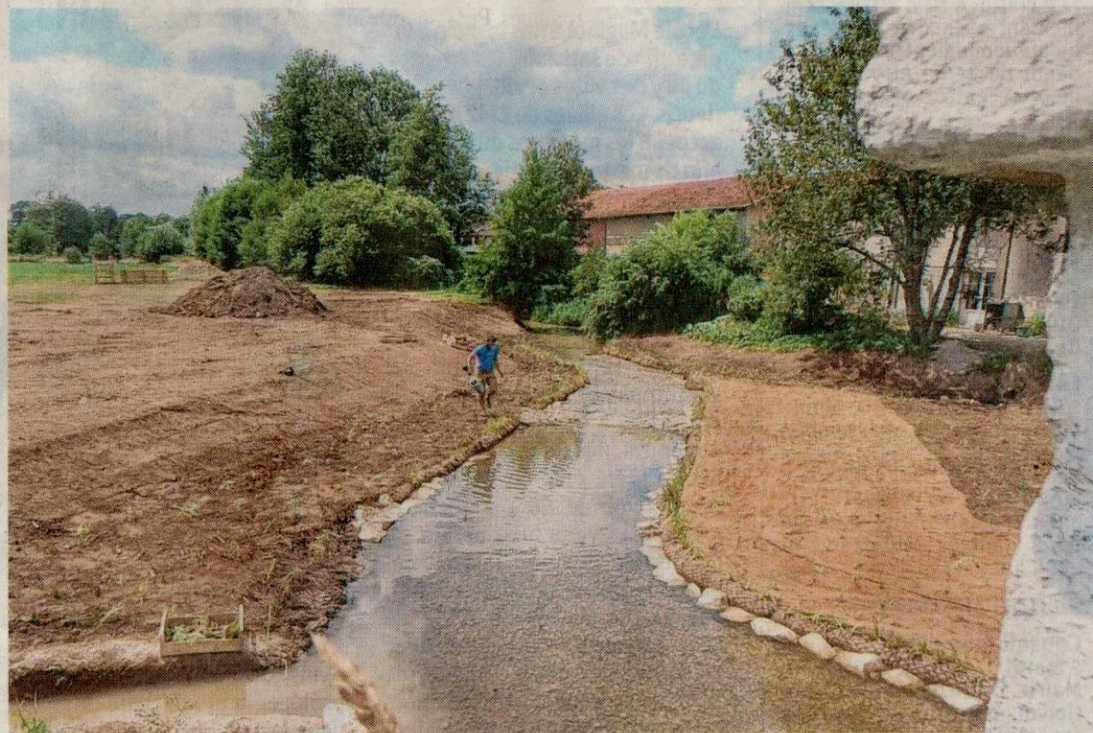
Le nouveau cours de l'Aisne après la réalisation des travaux de restauration hydromorphologique.

« Il conviendrait d'aménager l'ouvrage pour le rendre franchissable en créant une échancrure dans le seuil ». De fait, la suppression du seuil a été privilégiée. Le lit d'étiage a été refaçonné en adéquation avec le profil naturel du cours d'eau, un microseuil, par enrochement, a été réalisé pour permettre l'alimentation du bras de l'Aisne, les berges retalutées pour casser la dynamique de l'eau et aménagées de banquettes végétalisées dans une approche paysagère adaptée. La suppression du passage à gué est devenue réalité. Un pont cadre sur le bras de l'Aisne longeant la route départe-

mentale, a été installé pour permettre à l'exploitant agricole d'accéder à sa parcelle sans détériorer le lit de l'Aisne ». Une échelle hydrométrique sera posée sur la pile du pont pour connaître le niveau des eaux.
